## صيانة وترميم فسيفساء منزل اللبوة بلمبار

د. حمزة محمد الشريف

معهد الآثار

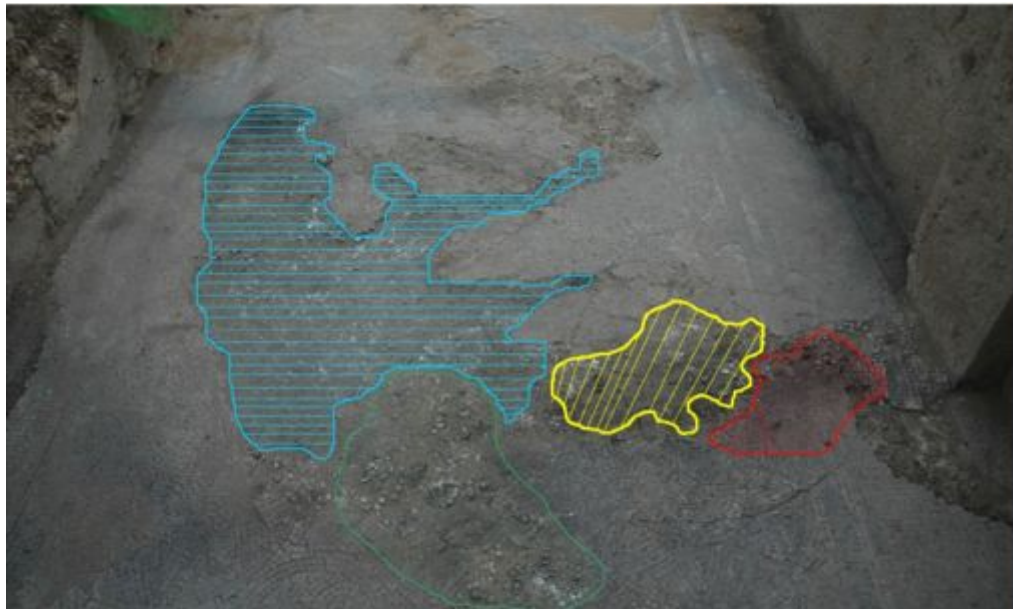
بطاقة 02: تصميم يبين مظاهر التلف  
عن الباحث

آثار حريق

تسود

مكعبات متصلة

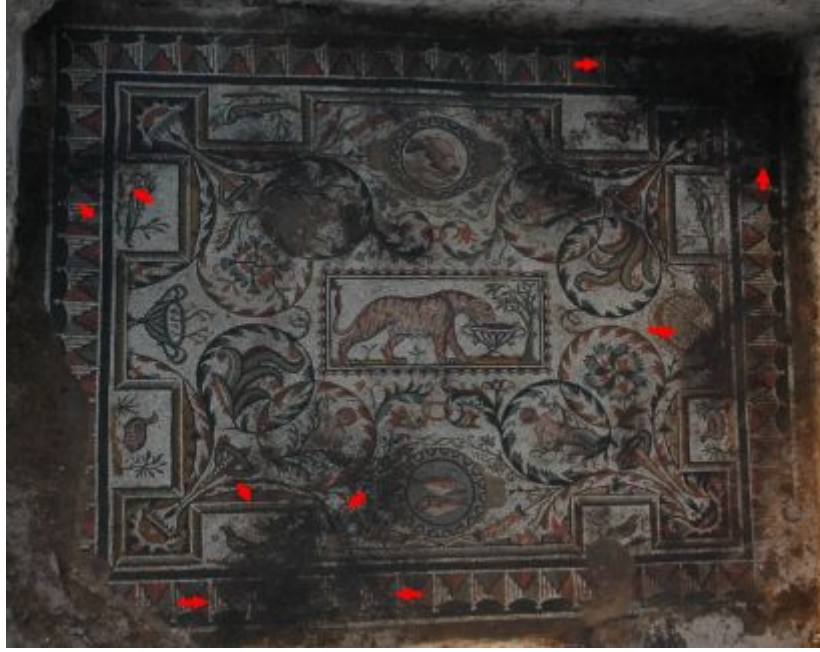
ثاني مرحلة هي عملية التشخيص ، فبعد إنتهائنا من التوثيق شخصنا عدة مظاهر للتلط. فعلى العموم التبليطات هي في حالة متوسطة ماعدا فسيفساء الغرف XXVI-XVI-XXIV التي هي جد متدهورة . ( المخطط 02) . لا بد من ذكر ان المنزل تعرض لحريق هدمه وخربه عن آخره، فنجد معظم التبليطات سطحها مكسوة بطبقة سوداء نتيجة الحريق (الصورة 01 )، فهذا الأخير لم يسبب تشوها لسطح الفسيفساء من الناحية الجمالية فقط وإنما أثر على تكوين طبقة الفسيفساء بسبب درجة الحرارة العالية فأصبح الملاط هشاً وانصهرت بعض المكعبات خاصة تلك التي هي من عجينة الزجاج (التبليط غرفة الإستقبال III). إلى جانب هذا التشوه بسبب الحريق إنهار السقف مباشرة على التبليطات وهذا ماشهدناه في الغرفة رقم 1 ( الصورة 02 ) .

الصورة 01 : آثار الحريق ( الغرفة 1 )

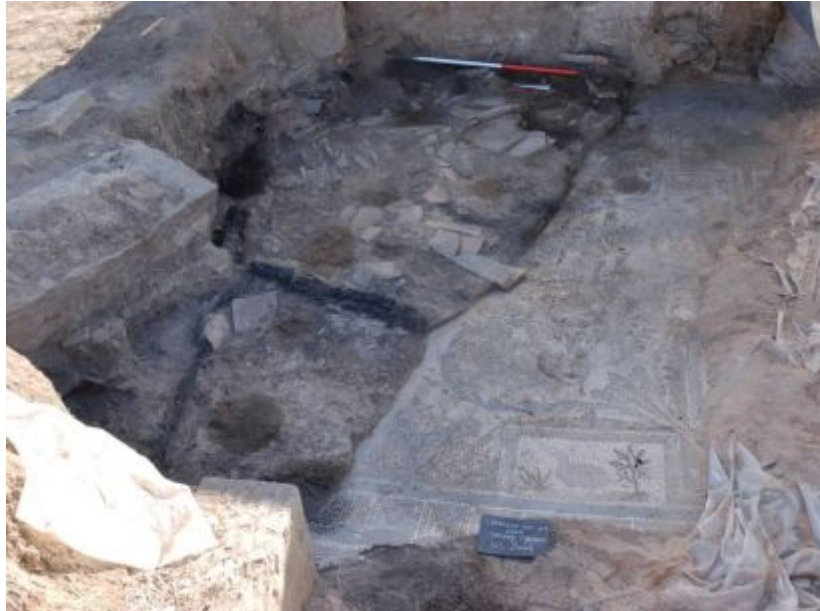
الصورة 02 : بقايا السقف المنهدم ( الغرفة 1 )

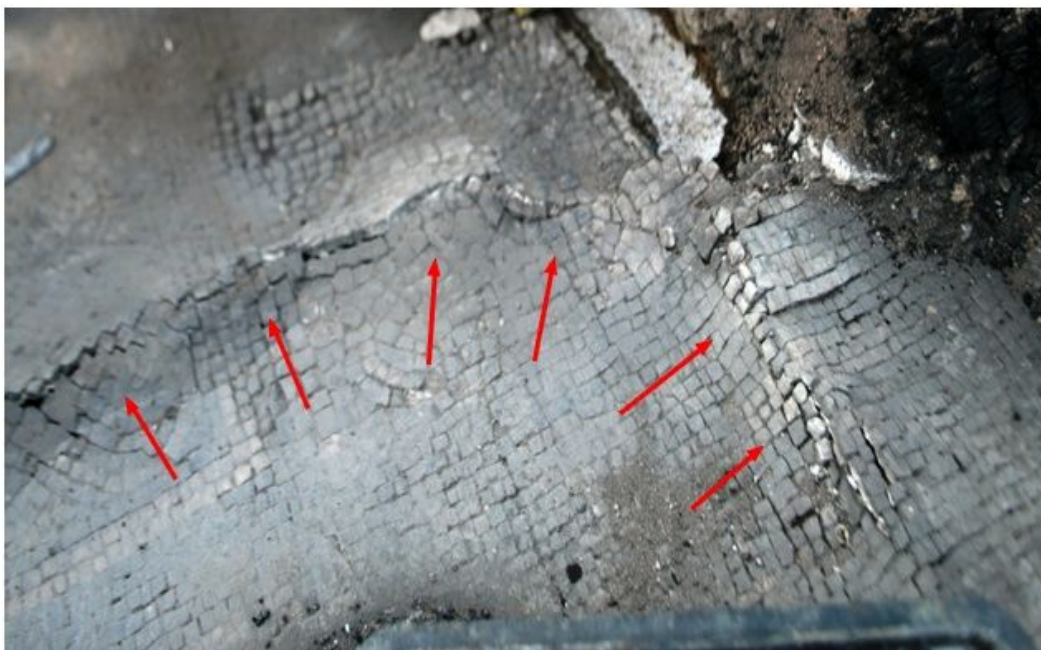
الصورة 03 : تقبب طبقة التيسيلاتوم ( الغرفة 5)

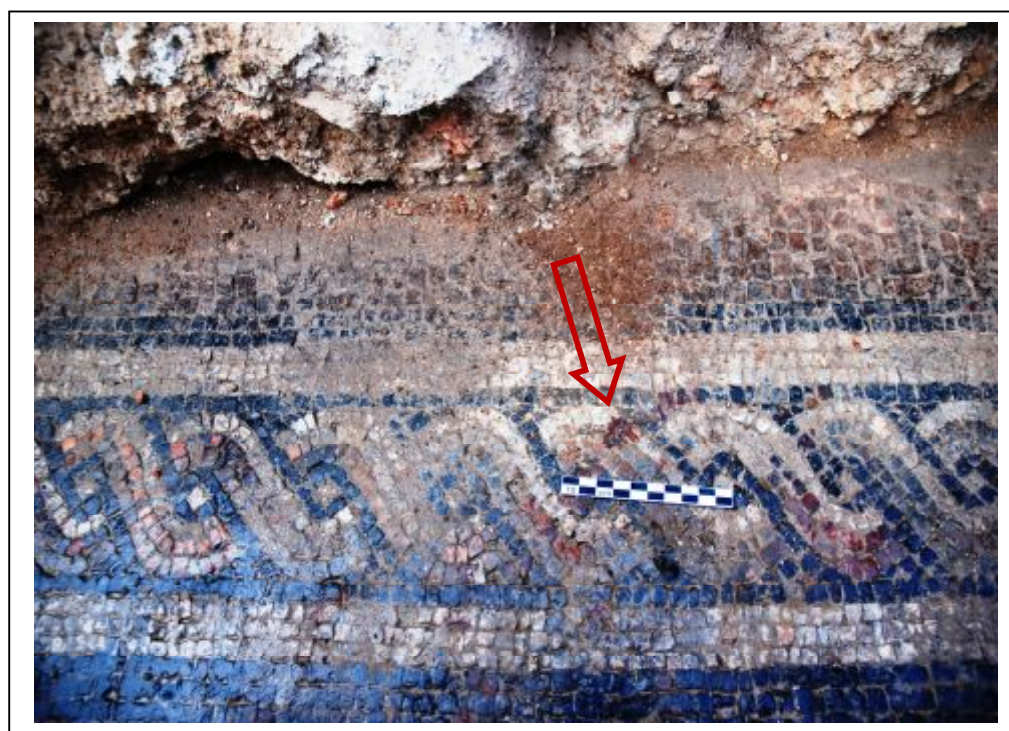
سجلنا كذلك تواجد بعض البقع البرتقالية التي هي عبارة عن آثار الأكسدة ، الإحتكاك المباشر لقطع حديدية مع المكعبات ( الصورة 04). دون ان ننسى العامل البشري الذي قام هو كذلك بالتنشويه الغير عمدي فالمالك الحالي للأرض الزراعية قام بحفر بئرين لإستخراج الماء مما تسبب في إحداث ثغرات كبيرة على مستوى التبليطات ( الصورة 05) .

الصورة 04 : آثار الأكسدة ( الغرفة 9)

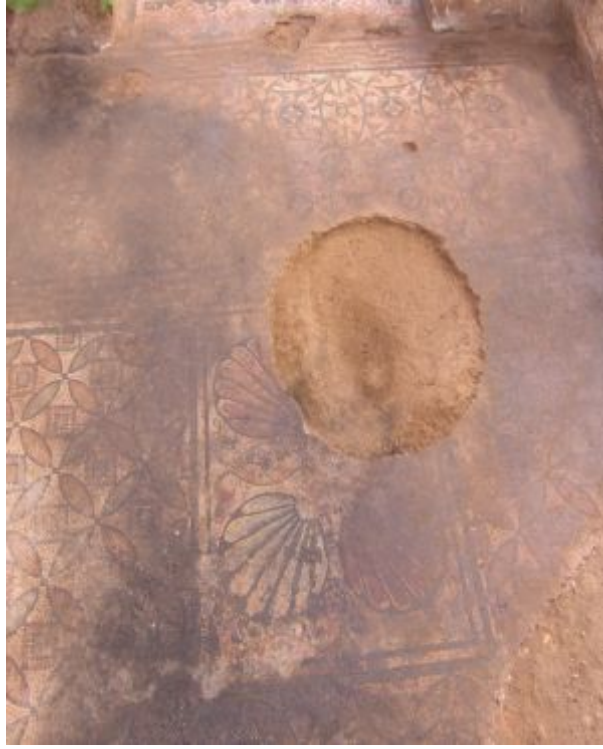
الصورة 05 : بنر حديث ( الغرفة 14 )

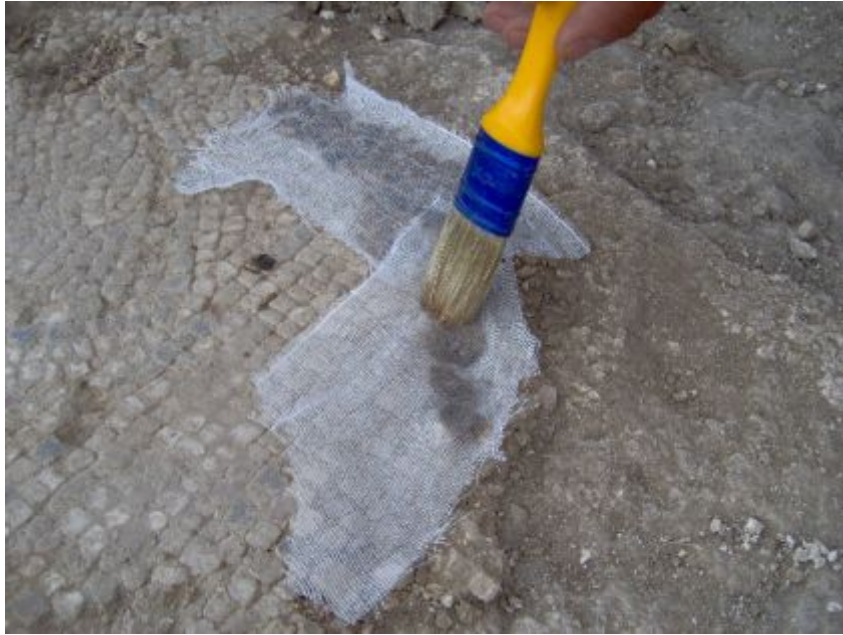
الصورة 06 : تثبيت المناطق الهشة ( الغرفة 18 )

يتضمن برنامج الصيانة الوقائية للفسيفساء عمليات التنظيف و التدعيم. قبل شروعنا في التنظيف كان لابد من إجراء عملية ما قبل التدعيم ( Pré consolidation ) تمثلت في إلصاق شريط من نسيج قطني على بعض حواف التبليطات الهشة بإستعمال غراء أكريليكي بارالويد Paraloide B72 مذاب في الأستون بتقدير 20 % ( الصورة 06 ) وذلك لتثبيت المكعبات وفي بعض الأحيان كان لابد منا حقن ملاط كلسي ( الغرف XXVI-XXIV-XVI ).

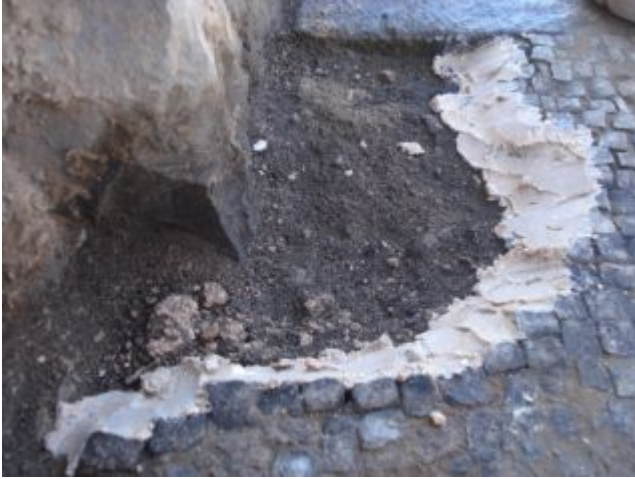
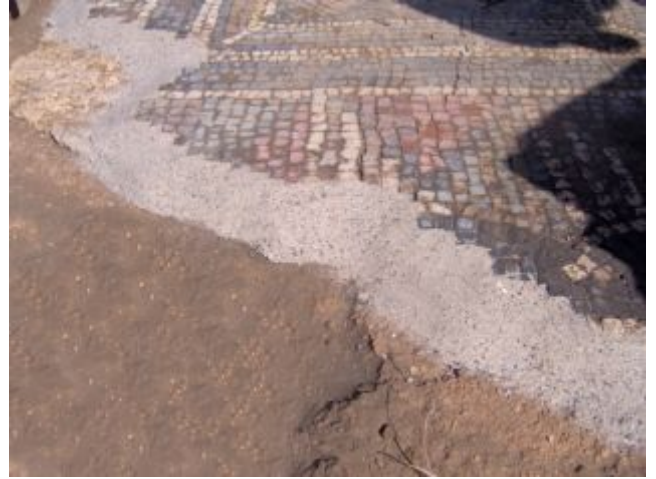
الصورة 07 : وضع سدة ( الغرفة 03 )

- وضع سدة لحماية حواف التبليطات . ( الصورة 07 )
- إعادة المكعبات المنفصلة إلى مكانها مع إحترام إتجاهها الأصلي .
- ملأ الفواصل بين المكعبات .
- حماية الحواف .
- ملأ الثغرات والكسور . ( الصورة 08 )
- ملأ الفراغات المتواجدة بين الطبقات التحتية وذلك بحقن ملاط كلسي مناسب أو رابط إصطناعي .

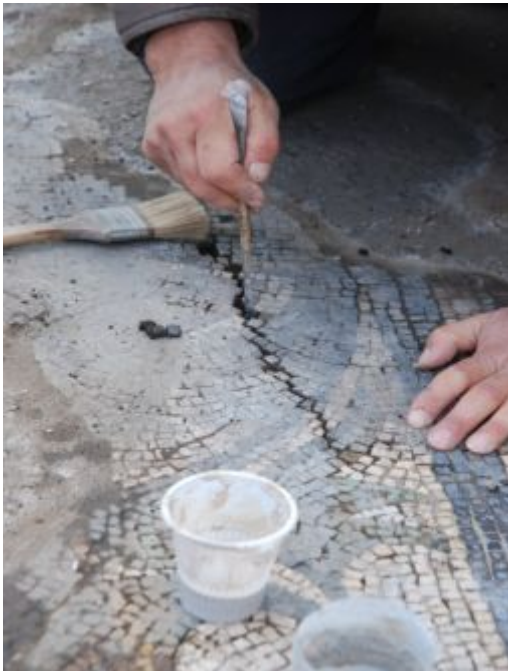
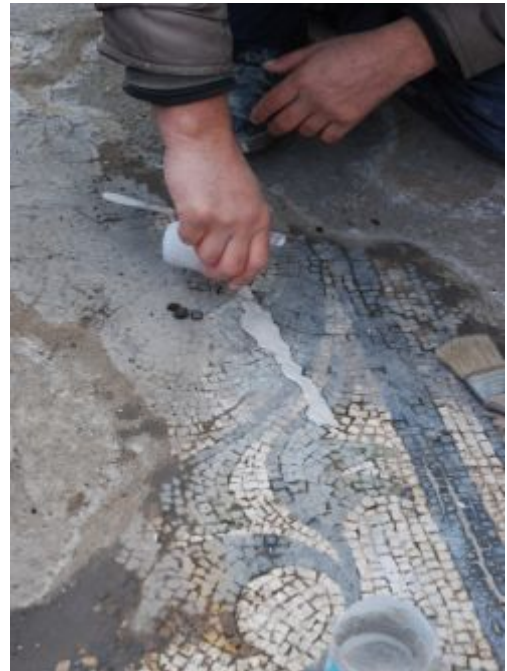
الصورة 08 : تنظيف و ملأ الشغرات ( الغرفة 21 )

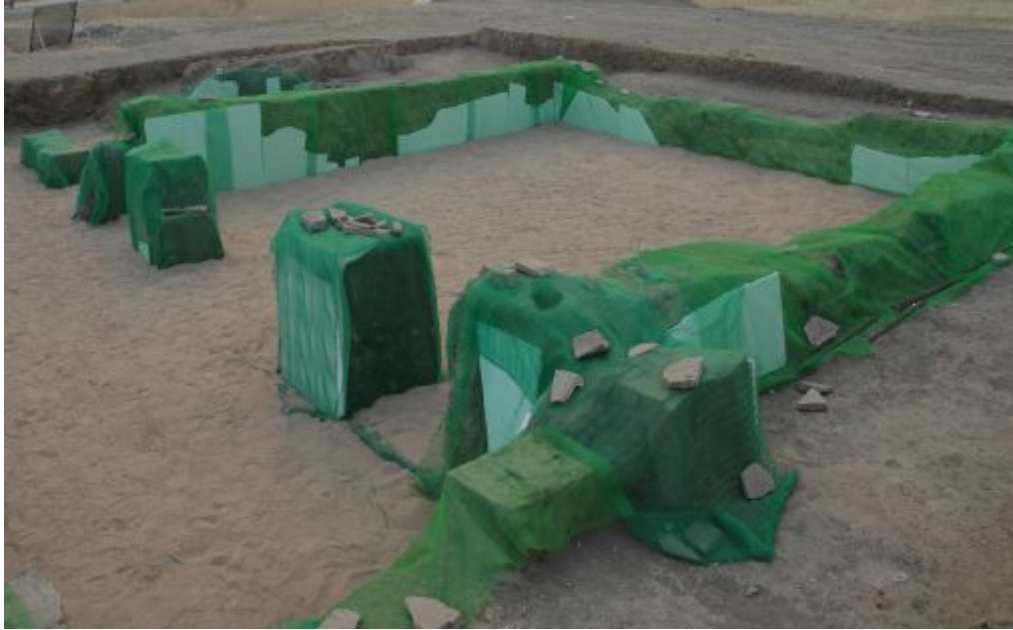
الصورة 09: حماية الفسيفساء بطبقة من الرمل

على إستقرار حالة التبليطات. يتوقف تصميم الملجأ على المحيط الأثري المتواجد فيه التبليط<sup>1</sup>: حالة الفسيفساء، طبيعة الأرضية المحيطة بالفسيفاء، مع الاخذ بعين الإعتبار الدور الرئيسي للإمكانات المادية المتاحة ، فيما يخص موقع لمبار قمنا بحماية التبليطات بطبقة من الرمل سمكها 05 سم تليها طبقة من الحصى الصغير ، ثم تم وضع ملجأ مؤقت في إنتظار تشكيل ملجأ دائم . ( الصورة 09-10 )

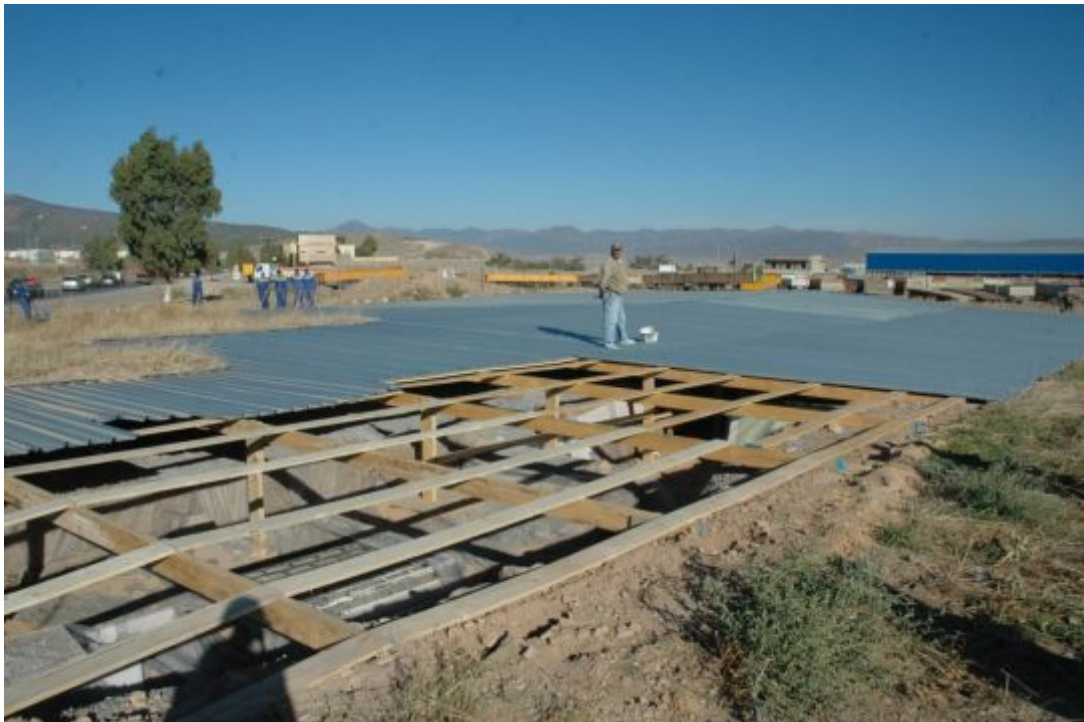
الصورة 10 : الملجأ المؤقت
