## مشاريع صيانة وترميم قلعة الجزائر

### The projects of conservation and restoration of Algiers citadel

ط.د. زينب شلبي<sup>(1)</sup> \* .د. مسعود حميان<sup>(2)</sup>

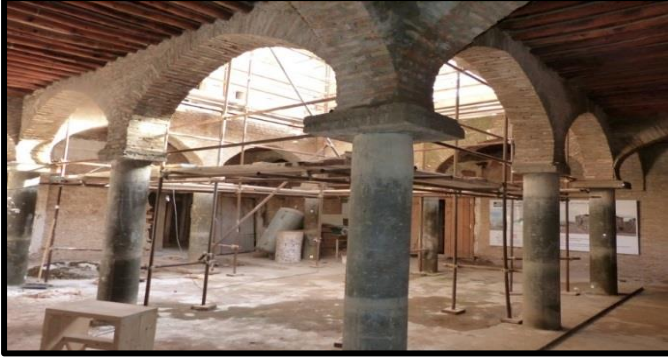
كانت تدخلات 1990 إلى 1992 بإدارة الوكالة الوطنية للآثار وحماية المواقع التاريخية والمعالم، OFIRAC، PKZ، أما عن الشركة المكلفة بالتنفيذ فكانت EBA، وتم تقسيم قلعة الجزائر إلى قطاعات تدخل، حيث يقابل كل قطاع هيكلا مستقلا مكانيا، وتم البدء في أعمال التدعيم، إزالة بعض الأرضيات الخشبية التقليدية، وتعرية معظم الهياكل وإزالة التلييس عنها وهذا ما سيتسبب في دخول وتسرب مياه الأمطار إلى الجدران والتأثير على مختلف المباني بسبب غياب الحماية التي كان يوفرها التلييس، خاصة وأن العملية بين إزالة التلييس والبدء الفعلي في عمليات الترميم كانت طويلة جدا، وتم البدء من قصر البايات الذي كان يعرف وضعية متدهورة جدا حيث تم استبدال الأعمدة الرخامية الموجودة في الطابق الأرضي بأعمدة من الاسمنت لحمل الثقل الزائد الصورة رقم (04)

صورة رقم (04): الأعمدة الاسمنتية المضافة بقصر البايات.

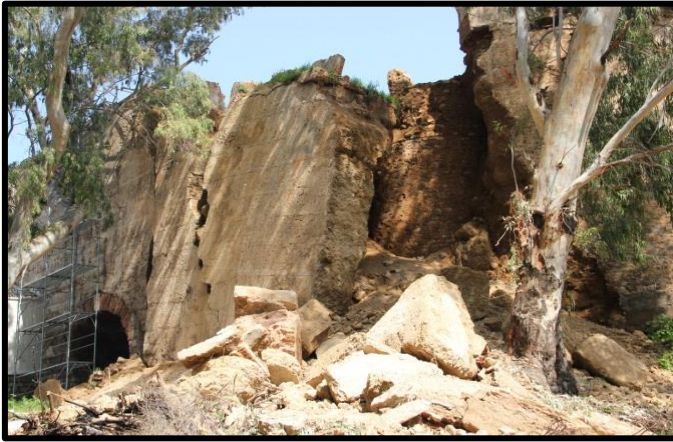
بحسب تصريحات التقنيان الساميان الهاشي سعدي وفضيل شلوتي وهما عاملان بقلعة الجزائر، كانت هناك تدخلات لإعادة بناء السور الخارجي لقلعة الجزائر بعد انهياره بسبب الأمطار والموجود على الجهة اليمنى من مدخل باب الجديد.  
الصورة رقم (05)

صورة رقم (05): انهيار جزء من السور الخارجي للقلعة. عن هاشمي سعدي

تمت التدخلات من طرف المؤسسة الاسبانية GERCA مع مشاركة جزائرية من OGBEC، وجرت باتباع الخطوات التالية:

- تم إسناد السور باستعمال دعائم حديدية، وتغطيته بسقف، ثم تقطيع الجهة الخارجية من الجدار إلى مربعات والتي تحوي الأجر والملاط وجزء من الطابية بمقدار 2 سم (لأن الأسوار الخارجية بنيت بالتقنية المزدوجة)، وتم ترقيم هذه المربعات ووضعت على الجانب، بعدها تم إزالة التراب المركوم الذي كان داخل السور.

- وضع أساس من الإسمنت المسلح، مع وضع دعائم حديدية ليستند عليها الجدار، ثم البدء بعملية البناء باستعمال الأجر والملاط في المناطق المنهارة، أما المناطق

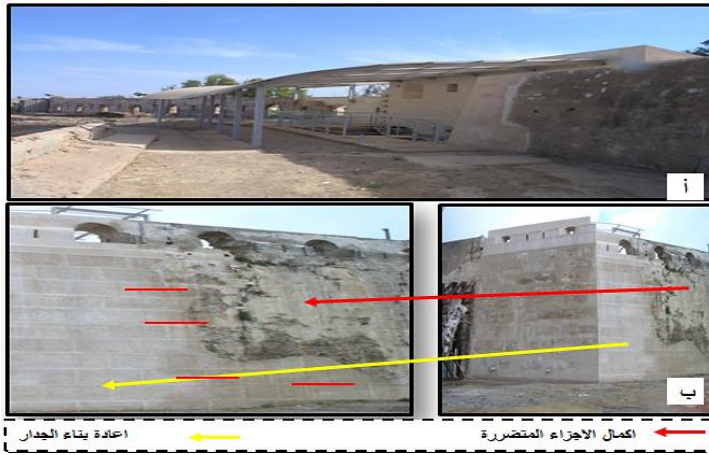
بعدها تم وضع طبقات من التراب وتدميكة، ثم إسناده بوضع الحجارة ذات الأشكال المختلفة وشدها بواسطة شبكة حديدية système de gabionnage، مع عدم إكمال بناء كامل الجدار بسبب وجود آثار لجدار يعود للفترة الوسيطة، وترك نافذة أثرية لرؤية الطابية الأصلية للجدار، ثم تم تلبيس الجدار من الخارج والداخل، ووضع سقف له لتفادي دخول مياه الأمطار للأجزاء التي لم تكتمل إعادة بنائها . الصورة رقم (06).

صورة رقم (06) : شكل الجدار بعد عملية الترميم داخليا وخارجيا

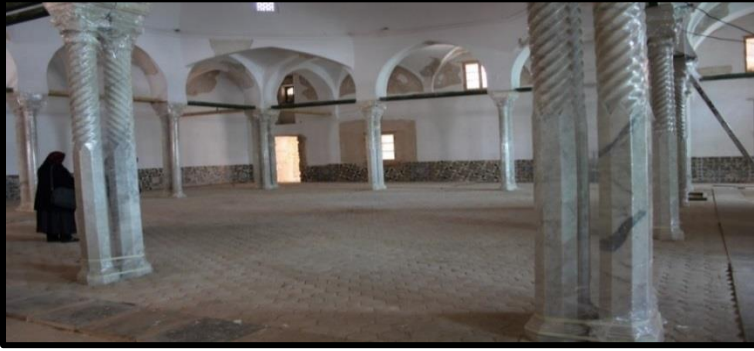
وتم ترميم كلي للمسجد بالنسبة للجدران والقبة وقاعة الصلاة والأعمدة الرخامية بها إذ تم تنظيفها بطريقة ميكانيكية باستعمال جهاز micro burin والتي تبدو آثاره واضحة على الأعمدة الرخامية بشكل خدوش، ثم تم لفها بواسطة غشاء بلاستيكي لحمايتها أثناء عملية الطلاء. الصورة رقم (07).

صورة رقم (07) : قاعة الصلاة بمسجد الداى بعد الترميم .

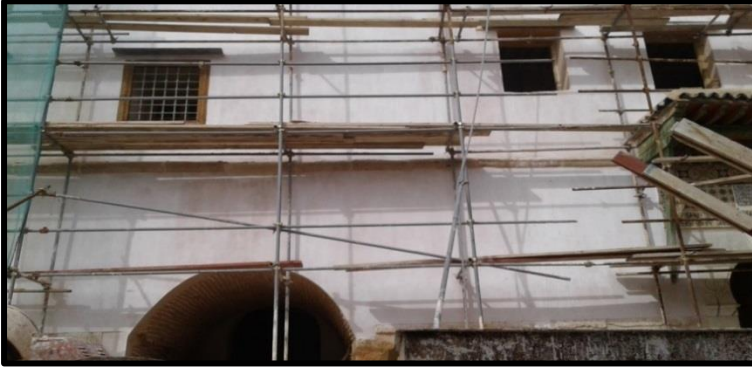
وفي الوقت الحالي يتم طلاء الجدران الخارجية لمسجد الداى بالطلاء الجيري كخطوة أخيرة من الترميم والحماية ضد تأثير مياه الأمطار والرطوبة . الصورة رقم (08)

صورة رقم (08) : طلاء واجهة مسجد الداى بالجير

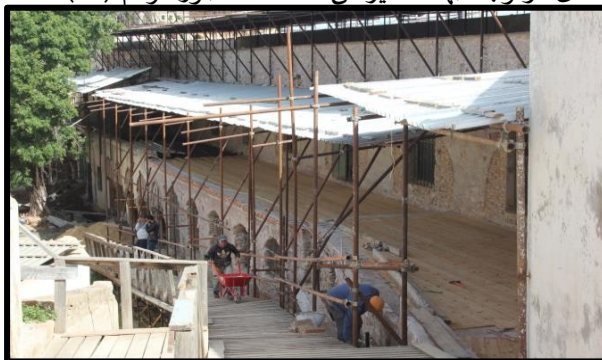
وتم إزالة سقف الطابق الأرضي من المخازن وإعادة تركيبه من جديد باستعمال خشب جديد، حيث وضعت أخشاب مضلعة طليت أطرافها التي تكون في تماس مع الجدران بواسطة مادة البتومين، ثم صفت فوقها ألواح خشبية بطريقة عرضية تم طلاؤها بزيت الكتان، وتوجد بها الكثير من العقد. الصورة رقم (09).

صورة رقم (09) : إعادة ترميم المخازن بالقلعة وتسقيفها
