## أثر الرطوبة في تلف خشب قلعة الجزائر

### The effect of moisture on the damage of the castles wood algeria

This study aims to highlight the impact of moisture in the wood of Algiers citadel used, whether as a construction or decorative material, in addition to making measurements of changes in both humidity and temperature in the castle using special devices

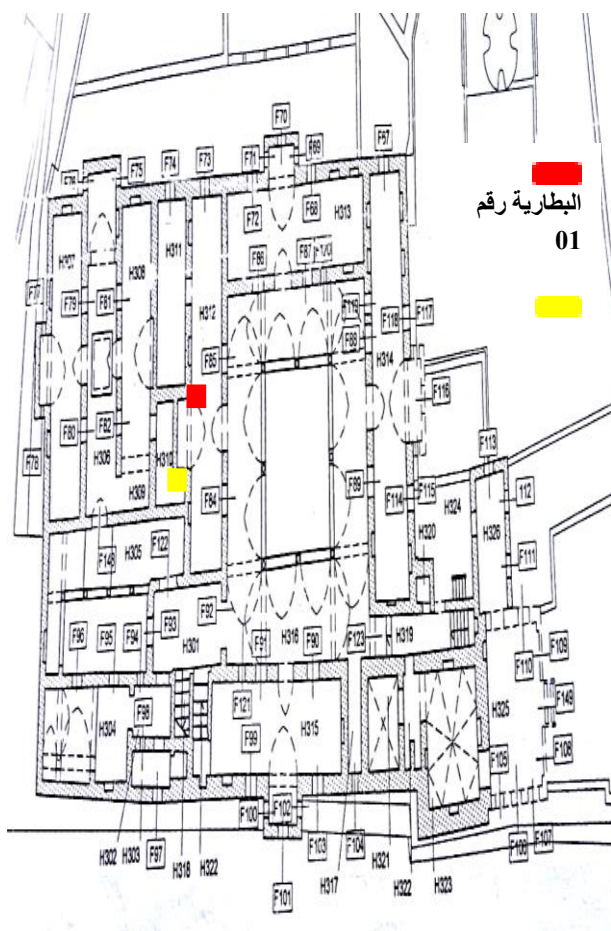
الشكل 1: مخطط الطابق الأول لقصر  
البايات ومكان وضع البطارياتين 01 و 02

- البطارية رقم 01 : وضعت في قصر البايات في الطابق الأول في الغرفة رقم H312 في جدار الشمالي الغربي ، وتم اختيارها لأنها غرفة مفتوحة على الصحن و حالة حفظ الخشب بها حسنة كما انها مصدر

- البطارية رقم 02 : وضعت في قصر البايات في الطابق الأول في الغرفة رقم H310 وهي غرفة محمية أكثر توجد في الجهة الشمالية الغربية تعتبر حالة الخشب حسنة بداخلها ، وقد كان بها مدخل في الجدار الشرقي. الشكل 1 والصورة 2 ب.

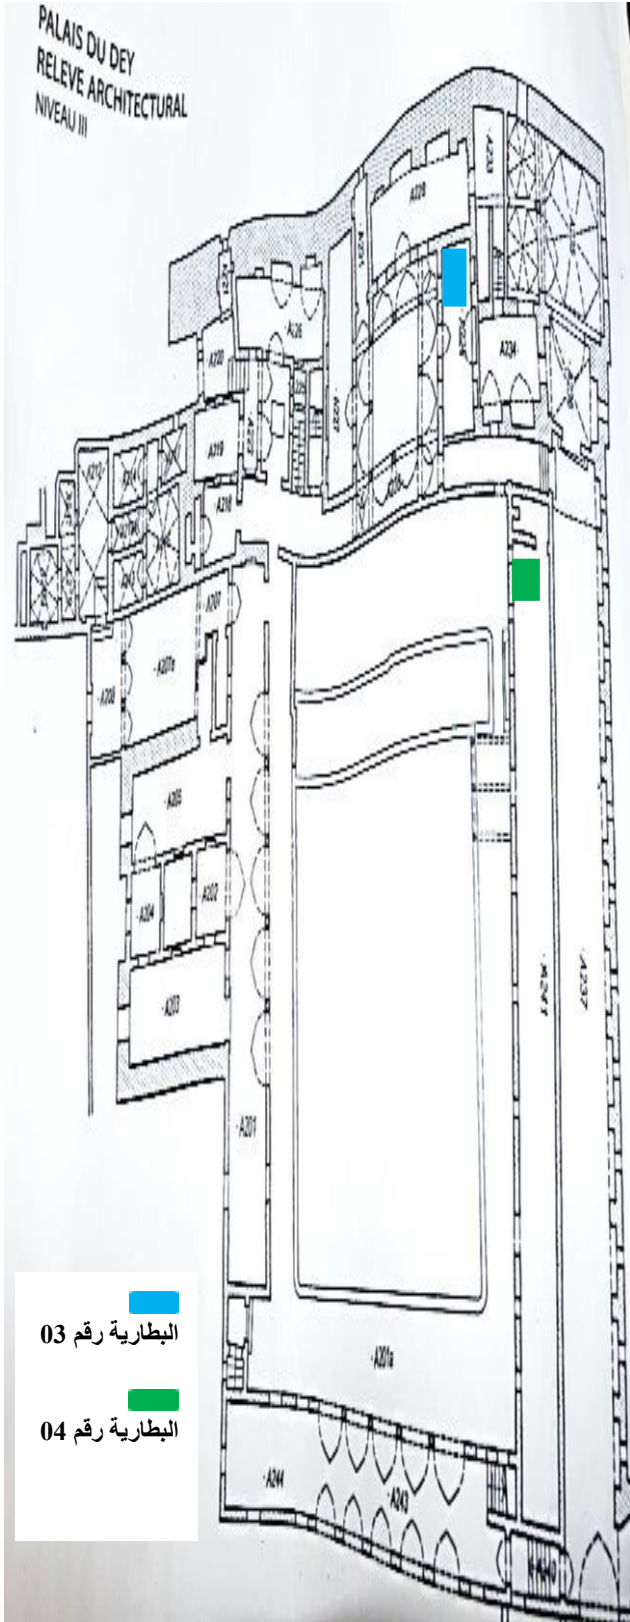
الشكل 2: مخطط الطابق الثاني لقصر

-البطارية رقم 03 : تم وضعها في قصر الداى في جناح الحرم في الطابق الثاني في الجهة الشمالية الغربية في الغرفة رقم A233 ، و هي غرفة مغلقة و حالة حفظ الخشب بها جيدة. الشكل 2 والصورة 3أ.

-البطارية رقم 04 : ثبتت في مقصورة الداى A247 الموجودة في الواجهة الشمالية من قصر الداى والمطلّة على الصحن مما جعل الخشب أكثر عرضة لعوامل التلف مما انتج عنه حالة حفظ سيئة ، و قد تم اختيار هذا الموقع ليتسنى لنا قياس درجة الحرارة ونسبة الرطوبة الخارجية . الشكل 2 والصورة 3 ب .

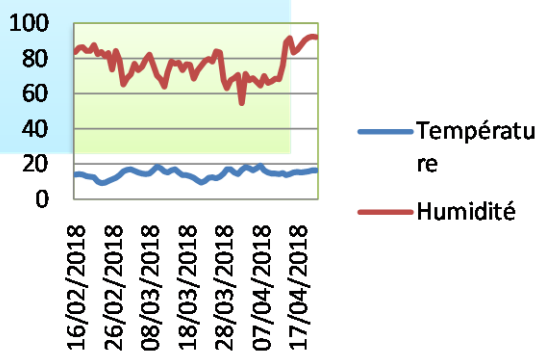
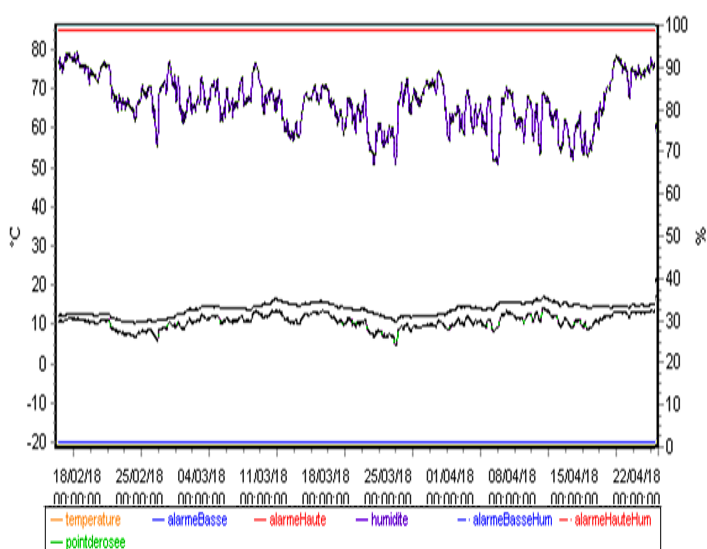
### المعدل اليومي للرطوبة والحرارة للبطارية رقم 04

- أما البطارية رقم 04 فأظهرت وجود تذبذبا كبيرا في كل من الحرارة والرطوبة مع تشكل الندى point de rosé في الكثير من المرات نتيجة تشبع الهواء ، كما نلاحظ نسبة رطوبة مرتفعة وصلت إلى 100 % في الكثير من المرات وفي مختلف ساعات النهار والليل ، وتم تسجيل أدنى نسبة رطوبة يوم 08 أبريل 2018 على الساعة 12:31 وقد قدرت بـ 21.4 % ، في حين تم تسجيل درجات حرارة متغيرة بين الليل والنهار بمعدل ما بين 8 إلى 10°م ، وقد وصلت أقصى درجة حرارة إلى 33.3°م يوم 06 أبريل على الساعة 13:31 ، بينما سجلت أدنى درجة يوم 23 فيفري على الساعة 8:31 صباحا وقد قدرت بـ 5.8°م .

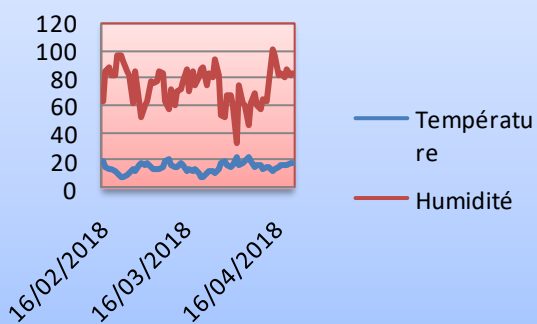
### المعدل اليومي للرطوبة والحرارة للبطارية رقم 03

- فيما يخص البطارية رقم 03 فقد أظهرت استقرارا

نسبيا في درجات الحرارة ونسبة الرطوبة بين فترات الليل والنهار طيلة فترة القياس مع تأثرها طبعاً بالجو الخارجي

الذي عرف انخفاض محسوس في درجات الحرارة خلال نهاية شهر فيفري ، ونهاية شهر مارس وبداية شهر أبريل ، وتم تسجيل درجات حرارة بين 10.4°م إلى 16°م ، في حين كانت نسبة الرطوبة مرتفعة على الدوام وتتراوح ما بين 66.8 إلى 95 % ، ويعرف المكان الذي وضع في الجهاز بظلامه الدائم وعدم وجود فتحات للتهوية بخلاف الباب الذي يبقى مغلقا في الغالب ، وهذه الشروط مثالية لانتشار الفطريات في المكان .

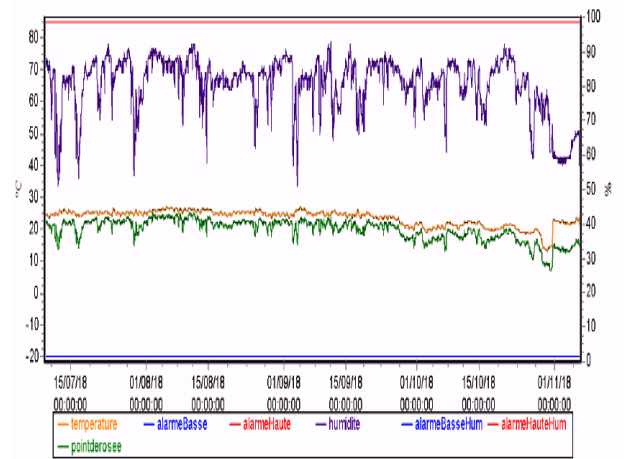
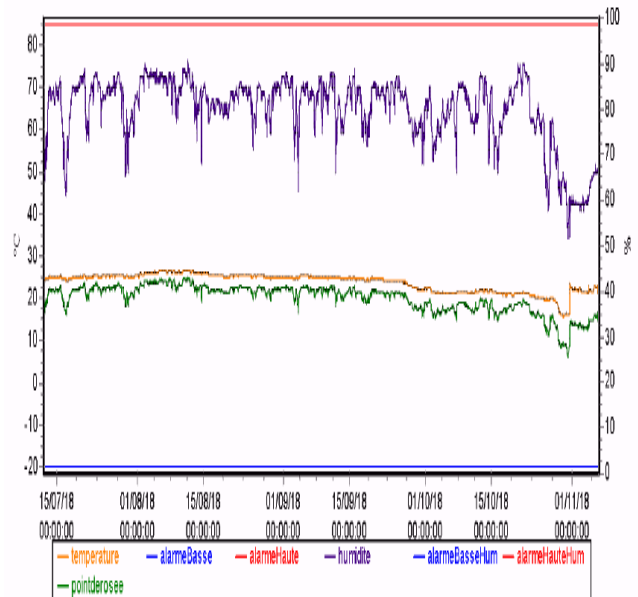
- البطارية رقم 05 : بلغت أقصى نسبة رطوبة 93 % أما أدنى نسبة رطوبة تم تسجيلها فبلغت 51% ، في حين بلغ المعدل 81 % ، وهذا يعني أن نسبة الرطوبة كانت مرتفعة في أغلب فترات القياس ، مع تسجيل تذبذب ما بين 69 - 51 % أيام 11 ، 14 و 15 جويلية بعدها عاودت الارتفاع إلى حد 89 % ، وانخفاضها أيضا في أواخر شهر جويلية أيام 28، 29 و 30 ، وأيام 03 ، 04 و 12 من شهر سبتمبر دون أن تتجاوز 52 % ، حيث تكون فترة الانخفاض عادة في الظهيرة ، وفي باقي الأيام كانت مرتفعة إذ تتراوح في الغالب بين 70 و 90 % ، وهذا الارتفاع في الرطوبة يعمل على رفع رطوبة الخشب وبالتالي تحفيز الإصابة بالحشرات والفطريات والتأثير على مواد البناء الأخرى ، أما درجة الحرارة فكانت معتدلة طول فترة القياس وتراوح ما بين 21 °م و 26 °م في الغالب ، مع تسجيل أعلى درجة حرارة والتي بلغت 27 °م ، أما أدنى درجة حرارة فوصلت إلى 13 °م وهذا في أواخر شهر أكتوبر، الذي تميز بتسجيل انخفاض في درجات الحرارة وهذا في الفترة ما بين 23 و 30 أكتوبر ، في حين بلغ معدل درجة الحرارة حوالي 23.5 °م .

- البطارية رقم 06 : تسجيل نسبة رطوبة بلغت 91 % كأعلى نسبة ، في حين قدرت أدنى نسبة بـ 52 % ، وكانت نسبة الرطوبة مرتفعة في أغلب الفترات وتتراوح بين 75% - 87 % ، مع تسجيل انخفاض إلى حدود 55 % في أواخر شهر أكتوبر أيام 26 ، 29 و 30 نتيجة التغيرات الجوية ، أما درجة الحرارة فقد عرفت هي الأخرى استقراراً ، فقد بلغت أعلى درجة 26.5 °م ، أما أدنى درجة حرارة تم تسجيلها فقد قدرت بـ 15.5 °م ، وتم تسجيل ثبات في درجة الحرارة خلال شهري جويلية وأوت بين 25 °م و 26.5 °م ، وانخفاضها في شهر سبتمبر وأوائل أكتوبر إلى 21 °م ، أما في أواخر شهر أكتوبر فوصلت إلى 15.5 °م.

- تظهر البطارية تغيرات واضحة بين نسبة الرطوبة ودرجة الحرارة بين الليل والنهار ، مع تسجيل نسبة رطوبة فوق المتوسط في اليوم الأول من التسجيل بدرجة حرارة معتدلة حيث بلغت حوالي 28 °م وتراوحت نسبة الرطوبة بين 70 % - 75 % .

- عند ارتفاع درجة حرارة تنخفض نسبة الرطوبة ، وخاصة في فترة الظهيرة التي تعرف ارتفاع في درجة الحرارة إلى 33 °م مع انخفاض في نسبة الرطوبة إلى أقل من 40 % ، وذلك يوم 10 جويلية ، وللتذبذب الكبير في نسبة الرطوبة ودرجة الحرارة تأثير على الخشب الموجود في الخارج ، حيث يؤدي إلى انكماشه وانتفاخه
