# الفيضانات الموسمية في مدينة روصو (موريتانيا) تحليل جغرافي لمظاهر الخطر وآثاره البيئية والاجتماعية

City of Rosso Seasonal Flooding in the  
A Geographical Analysis of Risk Manifestations and Their Environmental and  
Social Impacts

د. محمد جدو الشيخ سيدي حسني

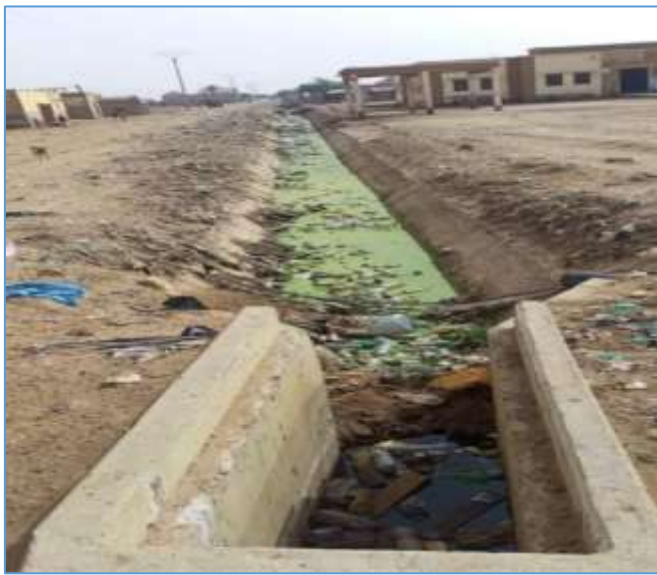
- هشاشة البنية التحتية: تعاني مدينة روصو من ضعف البنية التحتية المتعلقة بإدارة مياه الأمطار، حيث تفتقر العديد من أحياء المدينة إلى شبكات صرف فعالة، وغياب مخططات عمرانية قادرة على مواجهة ضغط السيول القوية، كما أن معظم الطرق غير معبدة، مما يسهل تحولها إلى برك ومستنقعات خلال موسم الأمطار، ويزيد من تدهور

الصورة (01): انسداد قنوات الصرف الصحي في حي السطارة

إن تمتع هذا الحي بقنوات لصرف مياه الأمطار كان كفيلا بالتخفيف من إشكالية الفيضانات في شقها الناتج عن الأمطار، بيد أنها أصبحت تشكل مأوى لتسرب المياه وحجزها داخل الحي نظرا لانسداده وتهالك جدرانها رغم حداثة منشأاتها.

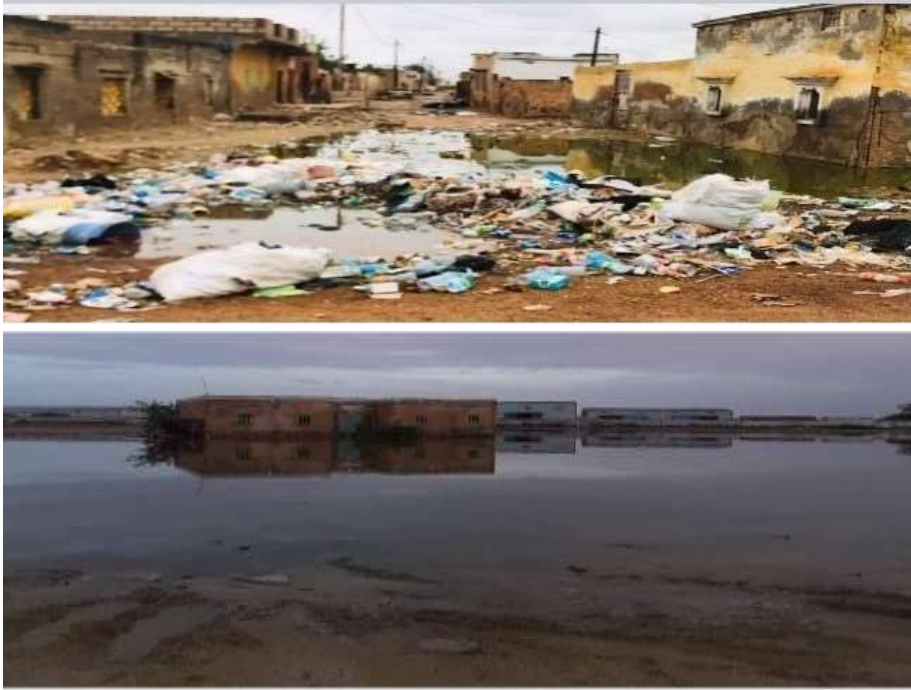
الصورة (02): نماذج من الانعكاسات المجالية المرافقة لفيضانات مدينة روصو (2023/07/26)
