فندق مامي بتلمسان -دراسة وصفية أثرية -  
 " Mammy Hotel in Tlemcen - A Descriptive  
 Archaeological Study"

Cheymaa MAZOUZ

جامعة قسنطينة 2 عبد الحميد مهري (الجزائر) ، [cheymaa.mazouz@univ-constantine2.dz](mailto:cheymaa.mazouz@univ-constantine2.dz)

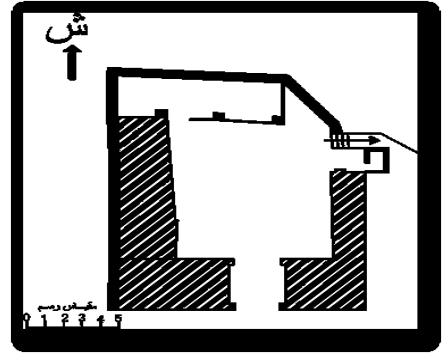
مخطط01: يبين للطابق الأرضي لفندق مامي.  
(من إعداد الباحثة)

نلج للفناء مستطيل الشكل مبلط بحجارة صلبة مصقولة، بشكل غائر نوعاً ما نحو الوسط به مصرف للمياه وذلك بهدف تصريف مياه أمطار وعدم تراكمها في الفناء خلال فصل الشتاء مقاساته طول 12.9م وعرض 9.9م، يحتوي هذا الفناء على غرفتين في جانبه الأيسر، ويقابله مباشرة في الجدار الشمالي أسطبلات مخصصة للدواب، ولها ثلاث فتحات مقاساتها طولها 2،6 م، عرضها 0.55م.

يعلو كل من هتة الفتحات عقد حدوي ويمكن إعتبار هذه العقود بوائك لها ثلاث عقود ترتكز على دعامتين في الوسط وشبه دعامات في الجوانب مما يشكل رواق ذو مقاسات 3م، ويحتوي هذا الرواق على مريط للدواب به 15 حلقة حديدية، ما يدل أنه كان يتسع لخمس عشرة من الدواب الخاصة بالتجار، يعلوها حوض كبير يرتفع عن أرضية الإسطبل حوالي 1م، مقسم إلى خمسة أحواض صغيرة مخصصة للعلف وشرب الدواب، سقفه نصف برميلي .

ويفتح على الصحن من الجهة الغربية غرفتين مربعتين لهما نفس المقاسات، بالجهة اليمنى من الغرفة الأولى توجد نافذة صغيرة مستطيلة الشكل، وبالجهة المقابلة للغرفتين وبالضبط في الركن الشمالي فتح مدخل شاسع يعلوه عقد، وهو استمرار لعقود الإسطبل. وترتكز هذه الفتحة على نصف دعامتين، إذ يؤدي إلى الطابق الأول عبر سلم دائري مكون من 17 درجة مقاساته طول 0.30م عرض 1.10م وارتفاع 0.20م. والمساحة الموجودة تحت السلم إستعملت كحجرة صغيرة.

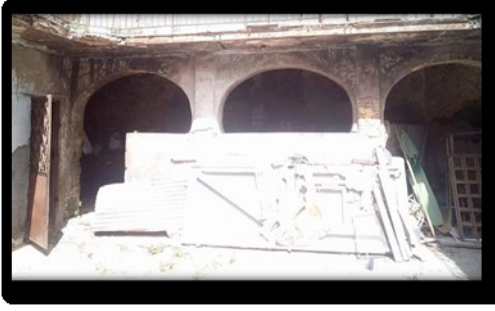
الصورة رقم 04: تبرز واجهة الإسطبل ذات العقود الحدودية.  
(من تصوير الباحثة)

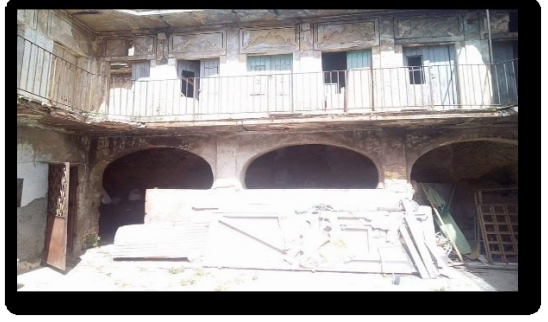
الصورة رقم 03: تبين طابقى فندق مامي.  
(من تصوير الباحثة)

سمي فندق المامي بهذا الاسم نسبة إلى مالكه (نقادي، 2018). ويتألف الفندق من طابقين، حيث تبلغ مساحته الإجمالية حوالي 150 متراً مربعاً.

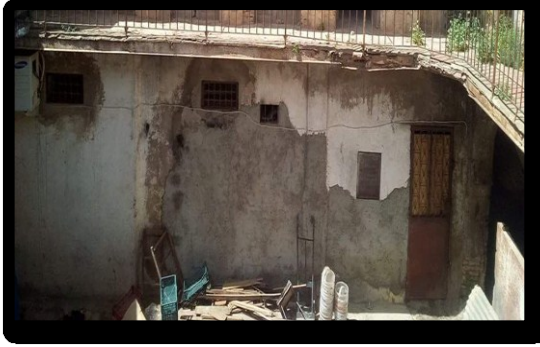
الصورة رقم 06: توضح عينة عن غرف فندق مامي.  
(من تصوير الباحثة)

يتكون الطابق العلوي من 15 غرفة مستطيلة الشكل مختلفة المقاسات، وأول ما نجده في هذا الطابق غرفة مثلثة الشكل ناتجة عن الفراغ الذي أوجده السلم المؤدي لهذا الطابق، ويرجح على أنها كانت مخصصة لصاحب الفندق، سقفها غير منتظم (أنظر الصورة رقم 12)، وأرضيتها ذات بلاطات حمراء، وتعلو الباب فتحة مربعة الشكل للإضاءة الطبيعية، وتتوزع هذه الغرف على الجهات الثلاث ما عدا الجهة الجنوبية أين يوجد المدخل الرئيسي للفندق (أنظر الصورة رقم 13)، ولها أبواب مستطيلة الشكل بعضها قديم وأخرى حديثة (أنظر الصورة رقم 14)، ويعلو هذه الأبواب إطار مستطيل يحليه عقد، وجدت به بعض الاخاديد البسيطة، وتتفتح على رواق مبلط ببلاطات خزفية ذات اللون الأحمر ومحاط بسياج حديدي ارتفاعه حوالي 1 م. (أنظر مخطط رقم 02).

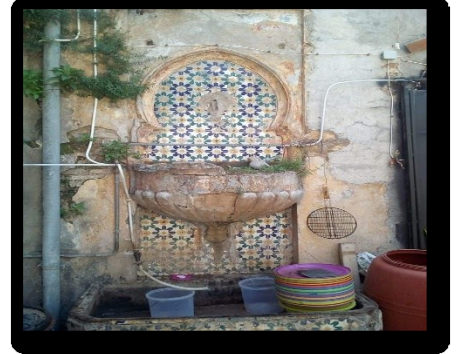
الصورة رقم 05: تبين الفسقية الموجودة بالفندق مامي.  
(من تصوير الباحثة)

وعلى غرار جل الفنادق الأخرى نجد في الركن الجنوبي الشرقي للفندق على الجهة اليمنى من المدخل فسقية على شكل حوض مائي مستطيل غير منظم ذات زوايا منكسرة، مزين بأخاديد، تحيط به بلاطات خزفية ملونة بالأخضر، الأزرق، وأصفر، قوامها الأطباق النجمية.

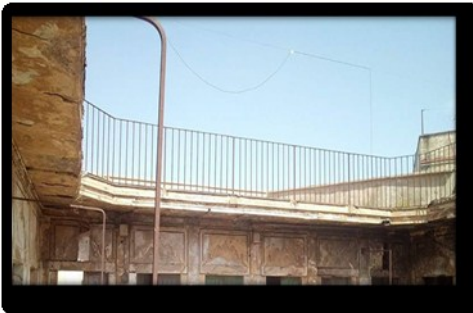
الصورة رقم 08: تبين سطح الفندق.  
(من تصوير الباحثة)

ونصعد بسلم آخر إلى السطح (أنظر الصورة رقم 15)، وهو ضيق مقارنة بالسلم السفلي، عدد درجاته 16. والسطح محاط بجدار ارتفاعه حوالي 1م، على الجهة الشرقية وضعت فتحة للتهوية والإنارة وتصريف المياه المتراكمة على السطح وأرضيته مغطاة ببلاطات خزفية مربعة الشكل طول ضلعها 0.25م.

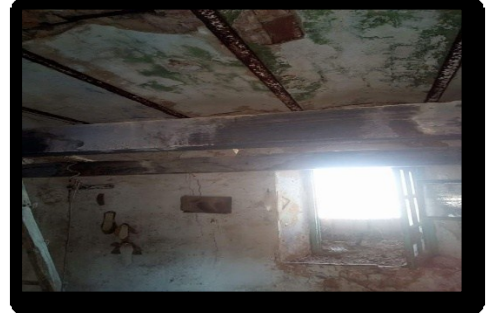
الصورة رقم 07: سقف نصف برميلى بإحدى الغرف.  
(من تصوير الباحثة)

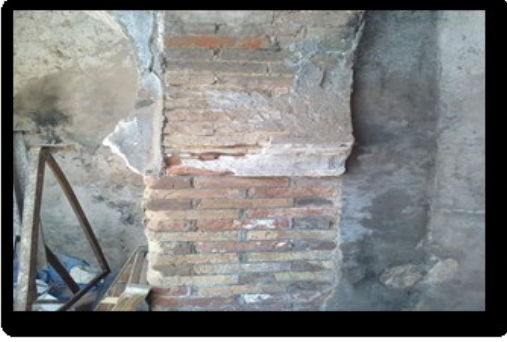
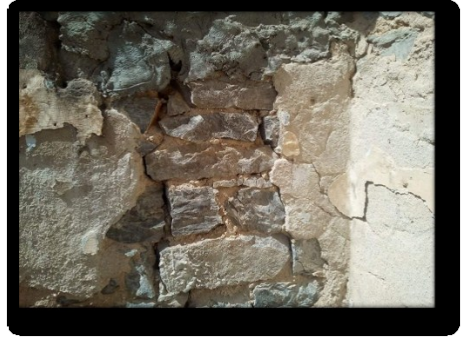
الصورة رقم 09: تبين الحجارة الموجودة بالجدران. الصورة رقم 10: توضح الملاط الرابط بين الأجر في فندق.  
(من تصوير الباحثة) (من تصوير الباحثة)

يعد الحجر المادة الإنشائية الثانية في تشييد المباني، وقد إستخدم الحجر بشكله الطبيعي دون أي تحضير أو تشذيب مسبقاً في بناء الجدران، وفي أسس المباني (غنيمة، 2004، صفحة 211). وقد استخدمت في اساسات والأرضية وبناء الجدران الخارجية.

**الملاط:** هو مزيج من التراب والرمل والجير، ويشمل كل الروابط المستخدمة في ربط وتماسك مختلف مواد البناء، وكذا إعادة تسوية الحافات غير المنتظمة في البناء وسد الفراغات الناتجة، وتسوية الجدران حيث يعطي حماية

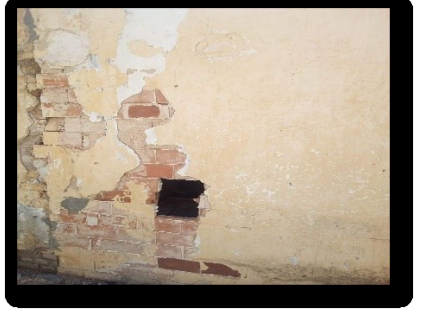
- الشقوق النافذة قد تسمح بتسرب المياه إلى الجدران، مما يضعف هيكل الفندق تدريجياً.
- وجود تصدعات في السقف والجدران، قد يؤدي إلى انهيار أجزاء منه مع مرور الوقت إذا لم يتم التدخل العاجل.

الصورة رقم 11: الأجر مستخدم في بناء جدران الفندق. الصورة رقم 12: شقوق موجودة على مستوى الفسقية.  
(من تصوير الباحثة) (من تصوير الباحثة)

- تدعيم الجدران والسقف لمنع انهيار أي جزء منه مستقبلاً.

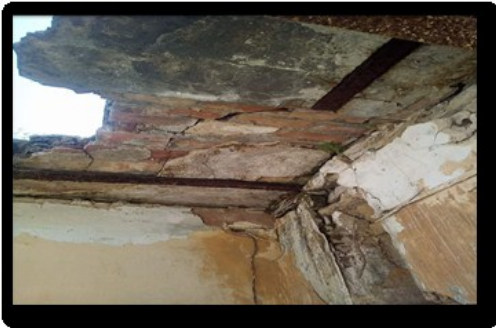
- استبدال الأبواب والنوافذ الأصلية المصنوعة من الخشب التقليدي بأخرى حديدية حديثة، مما أفقد الفندق هويته التراثية.
- إغلاق بعض الفتحات وإضافة جدران داخلية حديثة غير متجانسة مع الطراز الأصلي للبناء.

الصورة رقم 22: الإضافات الحديثة بالفندق. الصورة رقم 23: سقوط سقف غرفة.  
(من تصوير الباحثة) (من تصوير الباحثة)

- إعادة استخدام المواد الأصلية في الترميم، مثل الجير والحجر التقليدي، للحفاظ على الطابع التاريخي للفندق.

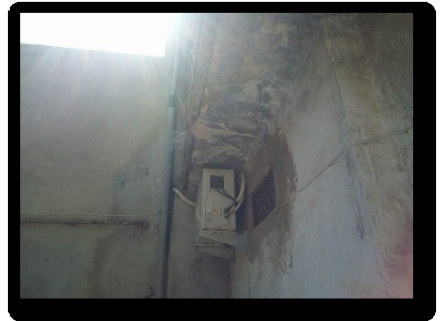
- انهيار جزئي لبعض الغرف في الطابق الأول، بينما توجد غرف أخرى في حالة شبه متهمة بسبب الإهمال وتسرب المياه.

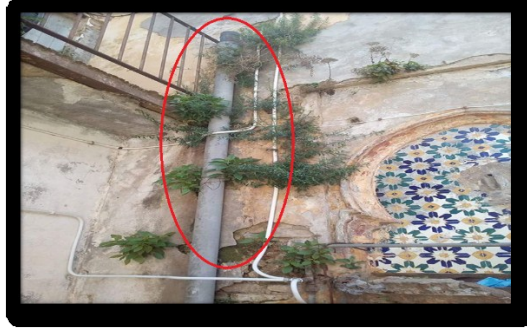
- النباتات نمت في الشقوق وبين الأحجار، مما تسبب في تفكيك بعض أجزاء الجدران بفعل الجذور.
- انتشار الرطوبة داخل الفندق أدى إلى نمو الفطريات على الجدران والأرضيات، خاصة في الأماكن قليلة التهوية.

الصورة رقم 24: ظهور نباتات في الجدران فندق المامي.  
(من تصوير الباحثة)

- إزالة النباتات المتسللة في الجدران وإغلاق الشقوق لمنع نموها مجدداً.
