## النظرة الحديثة في مجال صيانة وترميم الفسيفساء الأثرية

### - دراسة نماذج مختارة -

The modern view in the field of maintenance and restoration of archaeological mosaics – Study of selected models

د. عبد الرحمان رزّيق \*

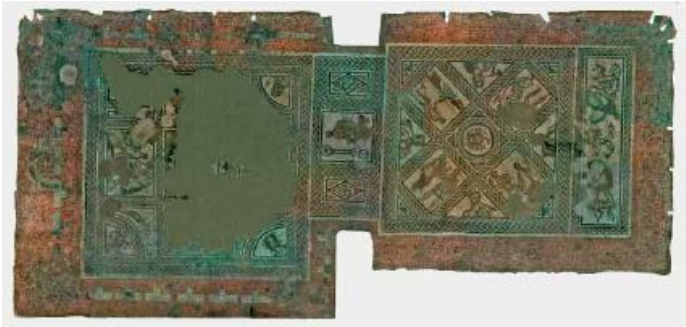
الصورة رقم 1: نموذج لتقنية المسح الضوئي في التوثيق، عن: (كورفيلد، 2019، 163)

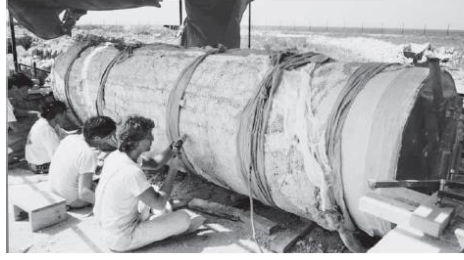
الصورة رقم 2: تقنية الرفع بالأسطوانة، عن: (بوداني، 2019: 65).

باستعمال تقنيات رفع أخرى تشتمل على لف السطح على بكرة أسطوانية ذات قطر كبير (ماري، 2002: 394، 395)، بالرغم من أن أسلوب الرفع بالكتل ما زال مستخدماً حتى اليوم، فقد أُدخلت تطويرات تتيح قلع الفسيفساء كبيرة الحجم كلها باستخدام ما صار يُعرف باسم "أسلوب لفّ الفسيفساء". استخدم (ستيفانو لوكاتي) S tefano Locati هذا الأسلوب أول مرة في أوائل خمسينات القرن العشرين لقلع فسيفساء (ديونيسوس) "Dionysus" في كولونيا، وهو أحد صيغ أسلوب التقطيع "strappo"، والتي تستخدم لإزالة لوحات التصوير الجصية من الجدران، إلا أن هذا الأسلوب قد بلغ أوج تطوره على يد "رولف فير، Rolf Wihr" في جوهر الأمر، تُكسى الفسيفساء ثم تُفصل عن أساسها بينما تُلف في الوقت ذاته على أسطوانة خشبية، مثل ما يفعله المرء بالبساط (الصورة 2). وتتطلب الطريقة أن يُقلّل سُمْك الفسيفساء كثيراً لضمان تحقيق درجة كبيرة من المرونة حتى يتسنى لف الفسيفساء بأمان حين توضع على أسطوانة ذات قطر كبير، وما إن تتم عمليتا الفصل والتثبيت على الأسطوانة، تُبسط الفسيفساء على سطح مستوٍ، ووجهها إلى الأسفل، وتُنظف ويعاد تدعيمها (بوداني، 2019: 64)، فطريقة الأسطوانة يعتمد فيها على لف مكعبات الفسيفساء حول عجلة أسطوانية الشكل، وهذه الطريقة تجعل الفسيفساء أقل وزناً بكثير (Barov, 1985: 168)، تكون الأسطوانة بطول وقطر مناسب لحجم وطول الفسيفساء ومصنوعة من الخشب ومثبتة على أقراص (Barov, 1985: 171)، ويتم إزالة الملاط كلياً، بالمنقار أو أجهزة الضغط الهوائي كلما تقدمت عملية اللف (ماري، 2002: 396)، وعند الإتمام من الاقتلاع يتم استعمال أدوات أكثر دقة للكشط والقطع لإزالة كل بقايا الملاط للجزء الخلفي للمكعبات نهائياً (Nicholas, 1991: 25)، وهناك كذلك طريقة الهيكل المركب على سكة التي تعتمد على هيكل مثلث الشكل مثبت على سكة متحركة بعجلات، يمرر على مستوى الفسيفساء باقتلاع طبقة المكعبات وطريقة الرافعة تعتمد في حمل طبقة المكعبات على رافعة متحركة موصولة بالطبقة المقتلعة (ICCROM, 1978-1980: 24, 25).

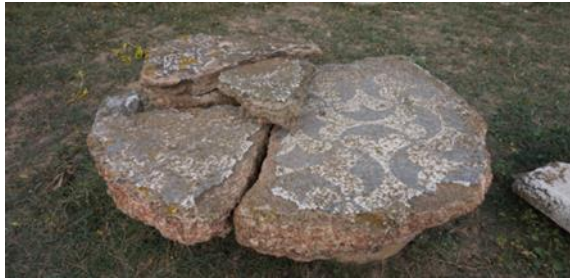
الصورة رقم 04: توضيح طريقة تقطيع متبعة دون ترميم الأجزاء (الحمامات الغربية بشرشال)، عن الباحث.

2- طرق الاقتلاع والتقطيع: تم تقطيع الفسيفساء (الفترة الإستعمارية) على حساب الزخارف والصور، وبأحجام وأجزاء كثيرة حيث ساهمت في تشويه وهشاشة الفسيفساء، وهذا بالإضافة إلى ظاهرة عدم ترميم الشقوق المنجزة عن ذلك، وتقسيم التبليطات إلى أجزاء وعرضها متفرقة أو تثبيت أجزاء منها في فسيفساء أخرى، حيث اختلفت طرق التقطيع وتنوعت بتنوع التبليطات وأشكالها، واختلاف فترات الاكتشاف وكذا المشرفين على العملية، حيث لاحظنا وجود تبليطات مقطعة بطريقة عشوائية وغير دقيقة ساهمت في تلف وتشويه مشهد أو زخرفة الفسيفساء [بعض فسيفساء جميلة]، وأخرى مقطعة بطريقة مناسبة لكن لم تتم عمليات ترميم وجمع

القطع (الصورة رقم 04)، وأخرى مرممة بطرق سليمة بمختلف أنواع الملاط، أما بالنسبة للطريقة والوحيدة المستعملة في الرفع هي الاقتلاع على شكل قطع سواء قطعة واحدة أو على عدة أجزاء، وهي الأكثر تعريضا للضرر.

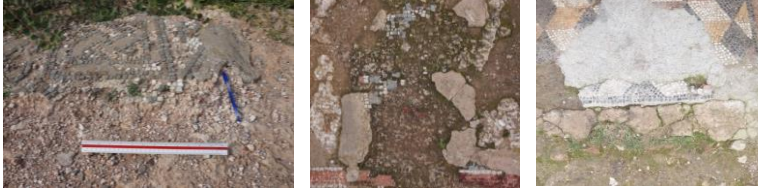
الصورة رقم 05: نماذج لاعتماد الإسمنت في الترميم (شرشال-تيليزة وجميلة)، عن الباحث.

3-1-1- ملاط الإسمنت: وهو الأكثر استعمالا خاصة في الفترات السابقة (الإستعمارية)، حيث استعمل الإسمنت كمادة رابطة أساسية في تركيبه، مع الرمل والماء، والتسليح، وهناك حالة استعمل كخرسانة بالاعتماد على الحصى [حالة فسيفساء الحمامات الجنوبية بجميلة]، وشملت استعمال الاسمنت كل عمليات التدخل بالملاط الممكنة، من ترميم الحواف، الثغرات، ملأ الفواصل والإسناد وغيرها، والتقنية الأخيرة تم تطبيقها على طبقتين بدون الاعتماد على طبقة تدخل تفصل بين الإسمنت والمكعبات، وهو ثقل الوزن، أما بالنسبة لمكان العرض، فعرضت في مكانها الأصلي بالموقع كالحمامات الغربية بشرشال (أجزاء منها فقط)، فسيفساء موقع تيبازة، كما لاحظنا الاعتماد على الإسمنت في بعض التبليطات من أجل التدعيم والترميم المؤقت [فسيفساء الحمامات الجنوبية جميلة، والشلف] (الصورة رقم 05).

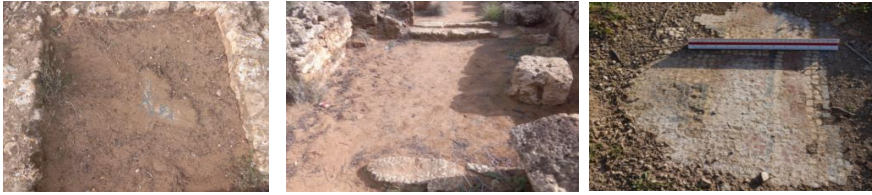
الصورة رقم 07: بعض التبليطات المعاد دفنها (تيبازة وجميلة)، عن الباحث.

**3-6- الصيانة الوقائية:** يعتبر برنامج الصيانة الوقائية في العينة المدروسة قليل خاصة بالنسبة لتبليطات المواقع، حيث يوجد عدد معتبر جدا من الفسيفساء التي تم ردمها بصفة دائمة، وعدم الاعتماد على الردم المؤقت، وكذلك بالنسبة لنظام صرف المياه وإنجاز البالوعات، حيث تعاني معظم التبليطات من ركود الماء، الأتربة والأوحال...، بالنسبة لبناء المرافق، غير معتمدة تماما، بالنسبة للمتاحف سجلنا بناء مرفأ في فناء متحف الآثار القديمة يحيي فسيفساء الأسماك وفسيفساء سيلا، مع استعمال شحيح وتقريبا منعدم لمعدات التسجيل والتحكم بالمناخ.

**ملاحظة:** اعتمد في الدفن على طريقتين مختلفتين، الأولى بالتربة لوحدها مثل فسيفساء جميلة بدون مواد فاصلة وهذا لا يحقق حماية للفسيفساء خاصة وأن سمكها صغير، والثانية بنسيج خاص فاصل ورمل بسمك معتبر، مثل فسيفساء موقع تيبازة، فينقصها السمك لضمان الحماية، وطبقة الحصى للحماية وحركة الماء.
