## قصر كاوة بين ابحاث الماضي و استراتيجية حمايته اليوم

أ.د./ محمد المصطفى فيلاح معهد الآثار - جامعة الجزائر 2.

د./ محمد عرباوي - قسم التاريخ و الآثار - جامعة سطيف 2.

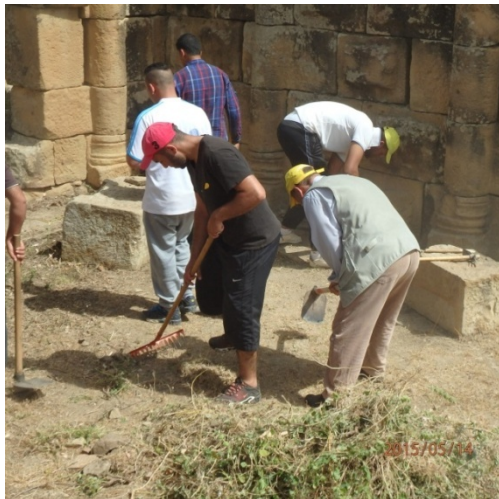
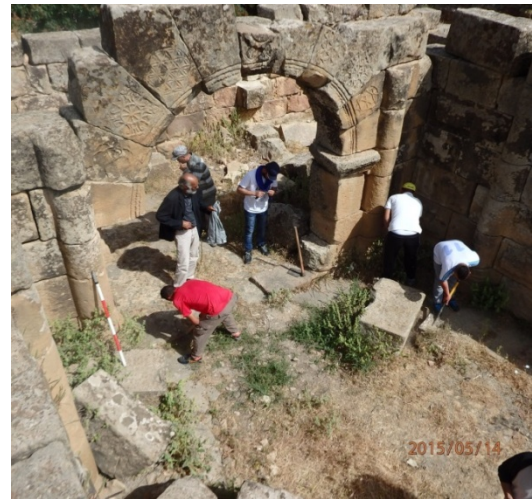
أعمال التنظيف على مستوى البوابة الرئيسية

مست اعمال التنظيف التي اجريناها بالمعلم ومحيطه كل من المدخل و البوابة الرئيسية و رواق المدخل الرئيسي بالإضافة بالنفناء والاسطبل والسلام الحبرية و الخزان المائي في نزع الأعشاب والأشجار الملتصقة بالجدران الخارجية للبنية، ثم تنظيف الأرضية من الأتربة وتمت العملية كمايلي:

- ❖ إزالة الأوراق بمقص الزرع من أجل تعرية الفروع تماما.
- ❖ فصل الجذور بقطعها من على وجه الأرض.
- ❖ قطع الأغصان بالمنشار.
- ❖ الإقتلاع، بواسطة ملعقة الصيدلي، لكل العناصر الملتصقة بالجدار و منها الأغصان و الفروع الصغيرة و الجذور الهوائية الدقيقة.
- ❖ استخراج الجذور من تحت الحجارة و القضاء على تلك التي تكون ما تزال محبوسة باستخدام مبيد مناسب.

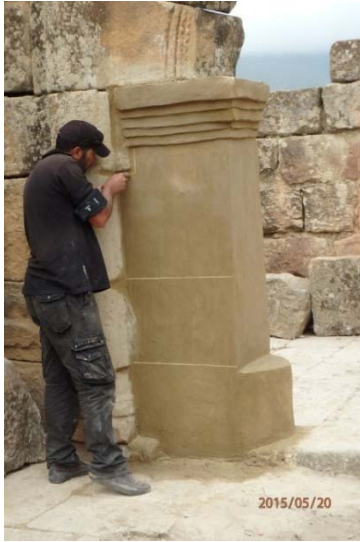
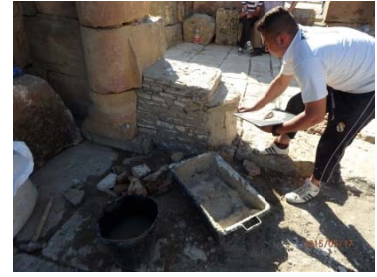
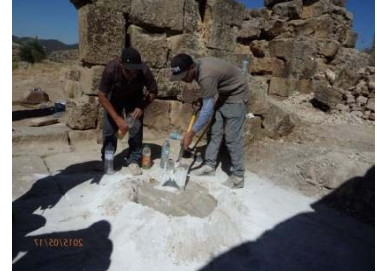
1- المدخل الرئيسي للقصر الذي فقد أحد الدعامتين اللتان تحملان قوسا مركبا، هذا القوس وبفعل ثقل الاجزاء المكونة له أصبح معرضا لخطر الانهيار لان ثقله غير موزع بشكل متساو.

أعمال التقوية و التدعيم على مستوى البوابة الرئيسية

2- المدخل الرئيسي للقصر، إعادة الدعامة المفقودة، من خلال اما ايجاد حجر المقاطع الاصلي أو حجر يشبهه أو إعادة بنائها بمواد انشائية تتميز بقدرتها على تحمل ثقل القوس من جهة وقابلة للإزالة في حالة العثور على أجزاء الدعامة الاصلية، وهذا ما تقرر القيام به.
