تشخيص تلف الحجارة الكلسية المشكّلة  
لهياكل بنايات الموقع الأثري لجميلة ( كويكول )

Diagnosis of degradation of the limestone component the structures of the  
archaeological site of Djemila ( Cuicul )

اللوحة رقم 1: تمثل مختلف حالات تلف حجارة الموقع الأثري لجميلة.

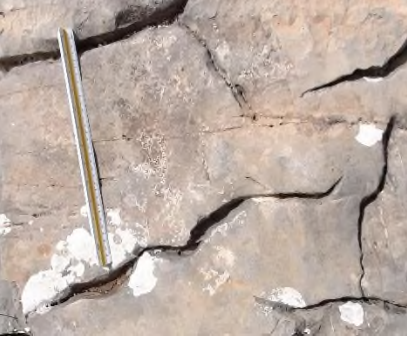
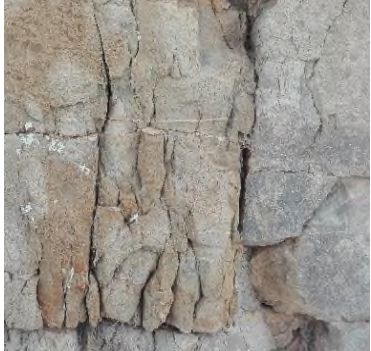
كما لاحظنا احتواء العديد من الحجار على فواصل أو عروق من مادة مختلفة التركيب عن الحجار، ما شكل مستويات انقطاع لتجانس الحجار، والتي بمرور الوقت تفقد صلابتها، وتتلاشى بشكل تدريجي، خاصة عند تعرضها للفعل المشترك، لتسرب المياه على سطح الحجار، وللتغيرات في درجة الحرارة، مما تخلف ورائها فراغات باتجاهات مختلفة، قد تكون افقية أو عمودية أو مائلة، وتكمن خطورته في إمكانية توسعها تحت تأثير عوامل تلف أخرى كالرياح والجليد وثقل البنية، مما يؤدي إلى انفصال أجزاء من الحجار، وذلك يؤثر على استقرار البناء (اللوحة 1: أ).

وزيادة على ذلك، نصادف تعرض حجار بعض العناصر المعمارية، لانكسار على عدة مستويات، يتبع مواضع الضعف الموجودة مسبقا في هذه الحجار، والذي يعرف بظاهرة "الانفصام"، والتي تحدث بفعل تأثير الظروف المناخية، كالتغيرات في الرطوبة النسبية، ودراجات الحرارة، إلى جانب تأثير الأحمال الواقعة عليها، فعلى سبيل المثال، يمكن أن ينكسر العمود إلى عدة مستويات حسب سطوح الانفصام الموجودة، كما يظهر في (اللوحة 1: ب)، ومن أبرز مظاهر التلف المنتشرة أيضا على حجار الموقع الأثري، تشكل أخاديد، مختلفة الشكل والحجم والعمق، وذلك حسب صلابة الحجار، وموضعها في البناء، كما يظهر في (اللوحة 1: ج)، ويُعزى هذا التدهور إلى التآكل الفيزيوكيميائي، فالميكانكي ينجم عن مقاومة سطح الحجار لقوة تدفق مياه الأمطار الغزيرة، وشدة الرياح، وطبيعة الرمال التي تحملها، أما التآكل الكيميائي، فينتج عن انحلال المكونات الفلزية للحجار القابلة للذوبان في الماء، أو التي تحول تكوينها الفلزي الصلب إلى مواد هشة نتيجة تفاعلها مع الأحماض<sup>(4)</sup>.

| ج-تشكل أخاديد على أحد الكتل الحجرية على مستوى بيت الأسقف والكاهن الحي المسيحي | ب-انقسام العمود إلى عدة أجزاء مستوى بازيليكا كروسكنيوس بالحي المسيحي | أ-تشقق الحجارة بسبب اتجاه الطبقات على مستوى جدار الشمالي بمعبد العائلة السيفيرية |

كما يتبين من التحليل الفلزي أن العينات التي تحتوي على نسب معتبرة من الكوارتز (ع<sup>1</sup>، وع<sup>2</sup>) لديها درجة جيدة من الصلابة والمتانة مقارنة مع العينة ع<sup>3</sup>، التي تمتلك أدنى نسبة، لذا فهي أقل صلابة، وهذا ما يفسر بأن الكوارتز هو المادة الرابطة في هذه الحجارة، وبما أنه من المعادن الغير قابلة للذوبان في الماء، لذا كلما زادت نسبته في الحجارة كلما زادت درجة صلابتها، والعكس صحيح، وعلى خلاف ذلك فالعينات التي تحتوي على نسبة كبيرة من الكالسيت، ونسب ضعيفة من الكوارتز تكون أقل صلابة وأكثر هشاشة، وذلك لكون الكالسيت يعد من المعادن القابلة للذوبان في الماء، وهذا ما يفسر مظاهر التلف المتعددة على حجارة الموقع الأثري، خاصة الحجارة من صنف العينة ع<sup>3</sup> (التوف الكهفي)، والتي تعرضت لعمليات الانحلال بشكل كبير، وبدرجات أكبر من الأنواع الأخرى من الحجارة (ع<sup>1</sup> وع<sup>2</sup>)، غير أن هذا لا يعني أن هذه الأخيرة في مأمن من التلف، إذ يلاحظ على صنف هذه الحجارة في الموقع الأثري أنها تعرضت بشكل كبير لعمليات التشقق والانفصال والتجزؤ، مع بعض مظاهر الانحلال (تشكل الأخاديد)، كما يظهر في (اللوحة 1: أ، ج، ز، ح).

- استبدال كتل الحجارة المتدهورة أو المفقودة بكتل أخرى سليمة تمتلك نفس التركيب الكيميائي والفلزي، والخواص الفيزيوميكانيكية، بالإضافة إلى تركيبها بنفس تقنية البناء القديمة؛

- سدّ جميع الثقوب والشقوق والفجوات والجيوب الظاهرة على أسطح الحجارة، مع تثبيت الأجزاء المنفصلة باستخدام مادة لاصقة، وتقوية الأجزاء الضعيفة والمتآكلة باستخدام مواد مقوية تضمن إعادة تماسها خاصة حجارة من نوع التوف الكهفي؛
- القيام بأعمال الصيانة الدورية من خلال التنظيف، والتقوية، والدعم والتشخيص، للكشف عن العيوب واصلاحها في وقتها دون أي تأخير لكن بأساليب علمية سليمة؛
- العمل على توفير حماية لمعالم الموقع الأثري من خلال تغطيتها بأسقف تحميها من الأمطار والتغيرات في درجة الحرارة، والجليد، وحتى الفعل البشري.

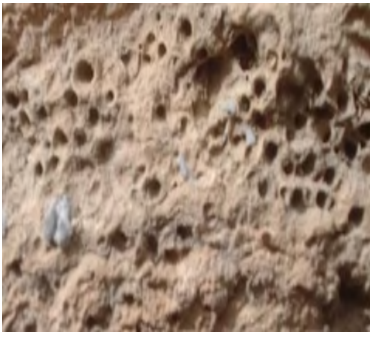
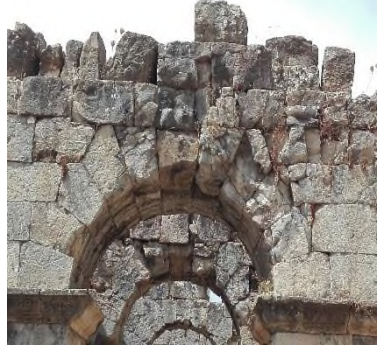
كما سجلنا مظاهر تقشر على شكل وريقات، تبدأ من حواف الحجار وتصل إلى مركزها، إذ ترتبط هذه الظاهرة بوجه عام بوجود الأملاح، بالإضافة إلى ذلك، يلاحظ مظاهر تصدع وانقسام بشكل كلي أو جزئي لقطع ذات أحجام وأبعاد مختلفة تعرف بظاهرة التجزؤ<sup>5</sup>، كما يظهر في (اللوحة 1: د).

في حين نميز نوع آخر من التلف، المعروف بالتجوف السنخي أو النخروبي<sup>6</sup>، الذي أصاب بشكل كبير الحجار من نوع التوف الكهفي أو الحرماي، وحسب "محمد عبد الهادي" فهذا يحدث التدهور عادة نتيجة عدم تجانس الخصائص الفيزيائية والكيميائية للحجار<sup>7</sup>، إلى جانب تأثير عوامل التعرية و/أو التآكل

| و-توضح عملية تشكل أنابيب على<br>حجارة التوف بمداخل المعمودية | ه-تبين تشكل جيوب على إحدى<br>أعمدة البازيليكا الشمالية الحي<br>المسيحي | د-تصدع الحجارة المشكّلة لجدار<br>الكابتول. |

- **غاز ثاني أكسيد النيتروجين:** يتميز هذا الغاز بقدرته العالية على الذوبان في الماء لتكوين أحماض قوية كحمض النيتروجين (النيتريك)  $\text{H}_2\text{NO}_3$ ، وحمض النتروز ( $\text{H}_2\text{NO}_2$ )، والتي تعمل على تحويل كربونات الكالسيوم غير القابلة للذوبان في الماء إلى نترات الكالسيوم  $\text{CaNO}_3$  شديدة الذوبان في الماء، وهذا يعرض سطح الحجارة لعملية الاختزال نتيجة خضوعها لعمليات الغسل بفعل الأمطار، والتآكل والكشط بفعل الرياح<sup>(19)</sup>، ناهيك عن استمرار وتكرار هذه العمليات يؤدي إلى زوال الأثر الحجري نهائياً، وهذا ما نلاحظه في المعالم المشيدة بهذا الصنف من الحجارة (التوف الكهفي) في كل من الحمامات الكبرى، والمعمودية، والمعبد السيفيري، والكابيتول، والتي تبدي حجاتها مظاهر انحلال كبيرة وتدهور كبير، حيث تشكلت ثقوب، وفجوات، واختزال مساحات كبيرة من الجدار (اللوحة 1: و، ه).

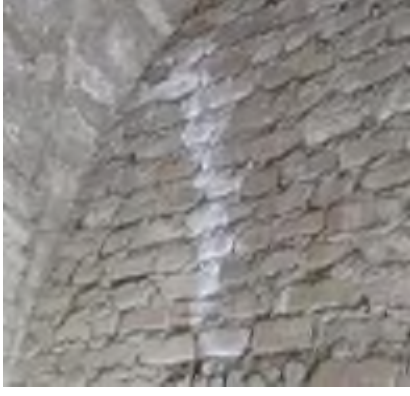
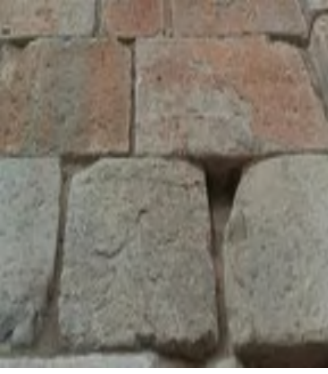
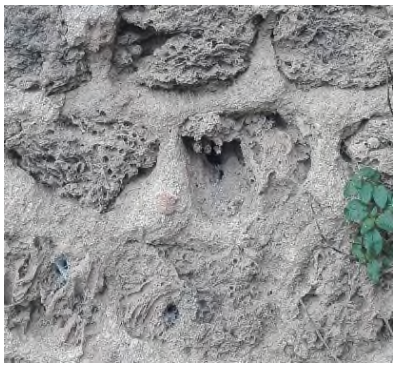
بفعل الرياح<sup>8</sup>، هذا النوع من التلف يؤدي إلى الظهور التدريجي للجيوب، والأخاديد أو أنفاق متعددة الأشكال والأحجام على سطح الحجارة، والتي قد تتسع إلى عدة سنتيمترات، وقد تمتد أحيانا إلى عمق الحجارة، وتتركز هذه الظاهرة بشكل كبير على مستوى الحمامات الكبرى والمعمودية (اللوحة رقم 1: هـ، و، ز). إضافة إلى مظاهر التلف السابقة، يلاحظ تدهور يمس الطبقات السطحية للحجارة، يعرف بمرض الباتينة، والذي يعد وفق "Kevin Beck" شكل من أشكال التغيير الذي تخضع له الحجارة<sup>9</sup>، إذ يلاحظ في معظم حجارة الموقع الأثري بجزئها السطحي تغييراً واضحاً في ألوانها بين القاتمة والباهتة، وهذا ما شوه المظهر العام للمعالم (اللوحة رقم 1: ح)، وقد لاحظنا أيضاً تشكل مسحوق أبيض على سطح الحجارة، يعرف بالتزهر أو الطفح الملحي<sup>10</sup>، ويفسر ذلك بتحلل الأملاح المكونة للحجارة، خاصة سلفات الصوديوم والبوتاسيوم، التي تهجر أماكنها في البنية الداخلية للحجارة عبر مساماتها لتترسب على سطحها الخارجي، مما يزيد من حجم مساميتها، وبهذا تضعف قدرة تحملها للقوى الخارجية الواقعة عليها، وفي بعض الأحيان تترسب هذه الأملاح خاصة المتكونة من الحديد أو الكالسيوم على سطح الحجارة، لتكون ترسبات جديدة، ذات سمك ضعيف جداً مقارنةً بسمك الحجارة، وقد لاحظنا أيضاً تكون هذه الترسبات البيضاء على مستوى الحجارة المشكلة للجدران والأسقف الداخلية للمعمودية (اللوحة رقم 1: ط)، إلى جانب ذلك يلاحظ انتشار بقع لونية، وقشور سوداء والخضراء، والأشنيات والطحالب التي ترعف بالاستعمار البيولوجي، والذي يعمل على تغيير لون الحجارة الأصلي، كما قد يكون هذا التغيير في اللون سطحي أو متغلغل في العمق.

| ط-تظهر الأملاح في سقف وجدران<br>المعمودية | ح-تدهور باتينة الحجارة المشكّلة<br>لجدار بالمعبد السيفيري | ز- كشط وتجوف أحد الجدران<br>على مستوى الحمامات الكبرى |
