## Découverte d'un monument souterrain à Madaure

Cette étude est consacrée à un édifice exceptionnel mis au jour à Madaure pour la première fois durant la campagne de fouille de juillet 2022, ce monument inédit est localisé en bas du niveau des ruines actuelles, d'où dénomination de monument souterrain. C'est un bâtiment forme rectangulaire composé de cinq marches qui descendent de l'entrée principale vers deux espaces divisés par quatre piédroits. Il est relié par un passage direct à la voie montante du site. Durant les travaux qui se déroulaient durant ces deux dernières années autour du monument, un mobilier important a été découvert que se soit à l'intérieur du monument (le trésor monétaire en juin 2023, des bases et des poids), ou à l'extérieur du monument (trois cruches et une amphore). La fonction de la bâtisse reste énigmatique, avec l'hypothèse qu'il fasse partie d'un monastère qui regroupait notre monument, le monument à auge et l'huilerie qui l'entourent.

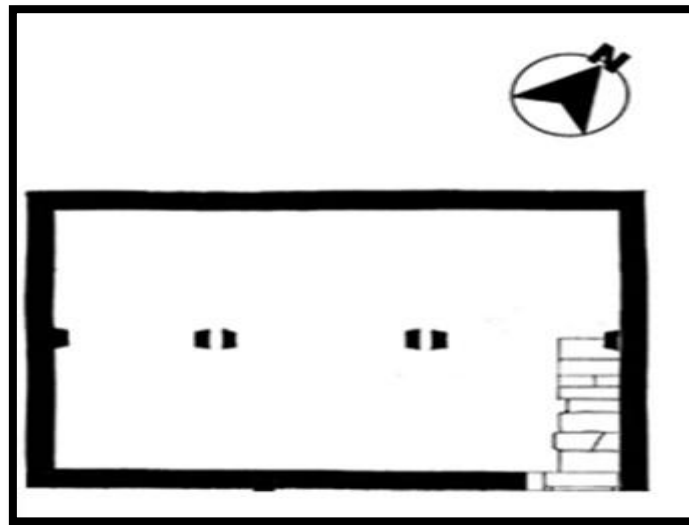
Malgré que nous n'ayons pas pu fouiller tout le monument par manque de moyens, mais grâce aux quatre murs qui le délimitent et les parties supérieures des quatre piédroits qui apparaissaient au milieu du monument, nous avons réussi à comprendre sa forme finale. Il est d'une forme rectangulaire qui mesure 11.50m de longueur, et 07.75m de largeur, composé de deux espaces séparés par quatre piédroits (deux pilastres et deux piliers). Nous sommes convaincus, sans l'ombre d'un doute, que nous sommes en présence d'une arcade composée de deux pilastres aux extrémités et de deux piliers au centre, supportant trois arcs.

Fig 1. Plan du monument souterrain (Belkada&Bourahli, octobre 2022)

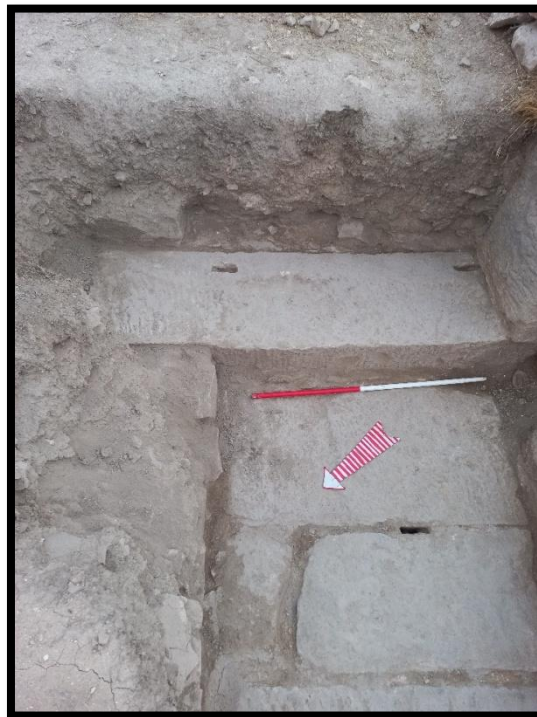
Cette entrée se situe à l'angle Sud-Est de notre monument, elle est large de 1.17m. Seul le montant Ouest subsiste, il a pour dimensions: hauteur 1.20m, largeur 0.55m et une épaisseur de 0.50m. Le montant Est de cette entrée a disparu. Le seuil demeure en bon état, réalisé en calcaire blanc, il parait en place. Il mesure 2.05mm de long, 0.55 de profondeur et 0.20m d'épaisseur. Ses deux extrémités portent deux (02) mortaises.

Photo 01. Vue sur l'entrée du monument (Auteurs)

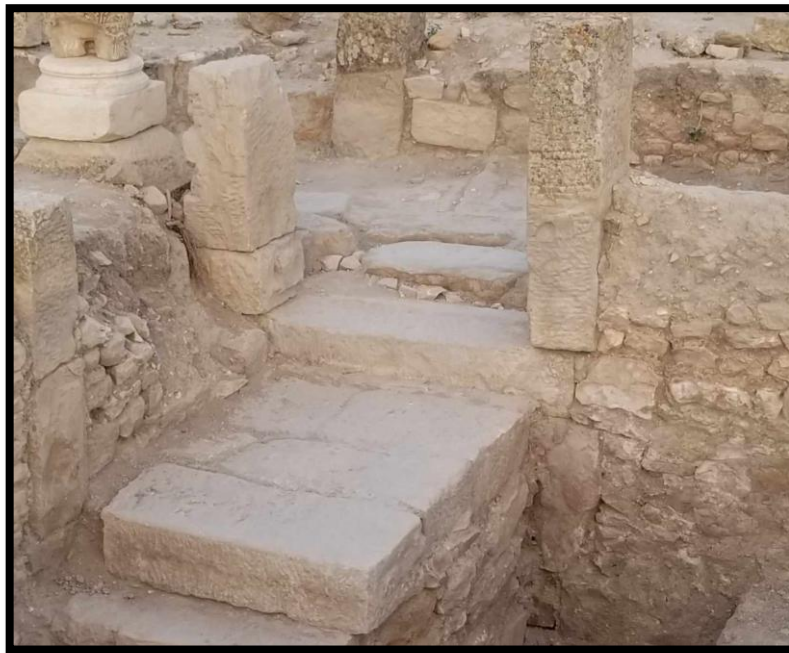
De cette entrée, on accède directement à l'intérieur du monument par un palier composé de trois (03) dalles de calcaire blanc, celle du milieu est brisée du côté oriental. Leurs dimensions sont comme suit :

- La première en partant du seuil mesure 1.25m de long, 0.52m de large et 0.27m d'épaisseur.
- La seconde, celle du milieu, mesure 1.18m de long, 0.75m de large et 0.30m d'épaisseur.
- Enfin, la troisième, mesure 1.27m de long, 0.55m de large et 0.70m d'épaisseur.

Photo 02. vue sur le palier du monument (Auteurs).

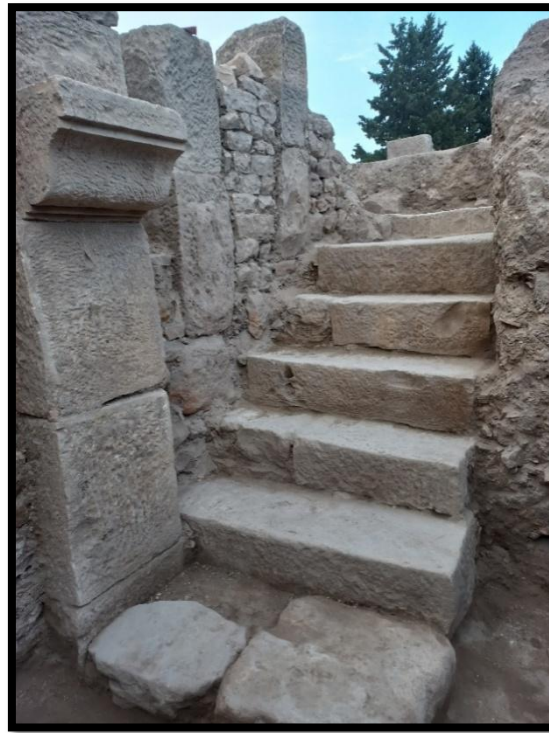
De ce palier on accède à l'intérieur du monument par escalier composé de cinq (05) marches, bien taillées en calcaire blanc, et se trouve dans un bon état de conservation. Il ne porte pas de rampes sur ses deux côtés. Les dimensions de ces marches sont presque identiques :

- La première marche, partant du haut, mesure 1.30m de long, 0.35 m de large et 0.30 d'épaisseur.
- La deuxième marche mesure 1.30m de long, 0.30m de large et 0.25m d'épaisseur.
- La troisième marche mesure 1.25m de long, 0.25m de large et 0.25m d'épaisseur.
- La quatrième marche mesure 1.30m de long, 0.30m de large et 0.20m d'épaisseur.
- La cinquième et dernière marche, composée de deux dalles très endommagées, elle se situe au pied de notre pilastre, elle a pour dimensions : 1.10m de long, 0.55m de large et 0.20 m d'épaisseur.

A priori, cet escalier ne comporte pas de rampes puisque on n'a rencontré aucun élément attestant son existence.

Photo 03. Vue sur les marches du monument (Auteurs).

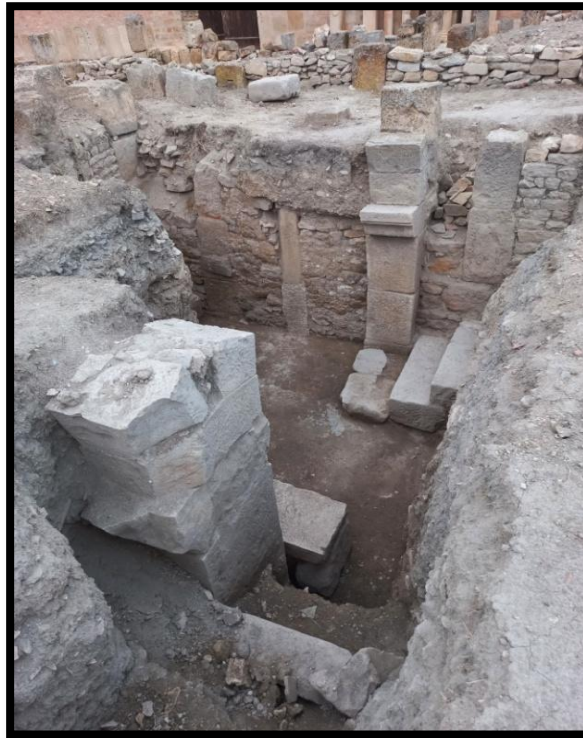
Comme mentionné ci-dessus, le monument n'a pas été complètement fouillé et les travaux ont été effectués uniquement aux alentours du pilastre oriental et le piler en face de lui, la partie inférieure de ce pilastre est composée de trois blocs quadratiques bien taillés, le troisième, celui du bas, est enfoui en grande partie dans un sol bétonné en *opus signinum* (sable, tuiles et chaux). La partie apparente du bloc formant la base atteint juste 0.22 m, sa la largeur est de 0.50m. les deux autres blocs ont les dimensions : 0.40m de haut et 0.50 m de largeur. Au dessus, on trouve une console ou un corbeau, exécuté de fort belle manière et profilé en volute, portant de belles moulures et saillies. Cet élément architectural porte comme charge un petit bloc de calcaire en forme de parallélépipède mesurant 0.40m de haut et 0.50m de larg et un sommier fait de calcaire, et bien exécuté à son tour, mesurant 0.40m de haut et 0.50m de large. Ce sommier faisait office de point de départ d'un arc, malheureusement on n'a trouvé aucun élément architectural du côté de ce pilastre.

Une fois, l'excavation de cette partie achevée, on s'est aperçu que le sol de l'édifice était identique et il se prolongeait. La technique de construction était celle de *l'opus africanum*, comme pour le mur occidental exhumé auparavant.

C'est toujours cette technique *d'opus africanum*, mais on peut penser que les constructeurs n'ont pas appliqué à la lettre la rigueur de la construction, puisqu'il apparait que l'espace entre les harpes est très étroit et n'est pas identique. Généralement, dans la construction des murs en *opus africanum*, on laisse entre les

harpes un intervalle qui varie entre 2.50m et 3.00m. Dans ce cas là, on a parfois des moyennes qui varient 0.40m et 0.60m d'intervalle. La réponse à cette différence, c'est qu'on est en présence d'un monument souterrain et que les murs doivent être conçus de cette manière afin de bien résister à la pression de la terre et font fonction de soutènement.

Photo 04. Vue sur le pilastre oriental du monument (Auteurs).

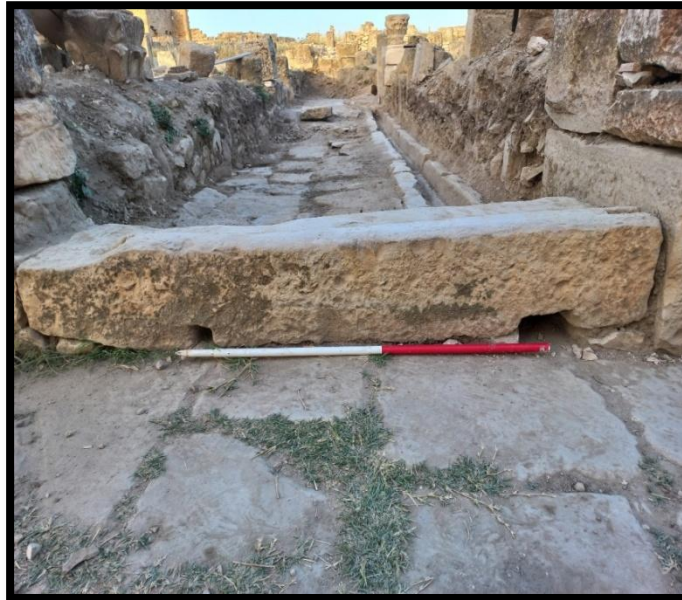
En mai 2023, et profitant du peu de temps qui nous était imparti, on a essayé de savoir comment accéder à ce monument et par quel chemin ? La réponse est vite venue après avoir dégagé du côté extérieur du seuil. Après l'enlèvement de la couche superficielle d'une vingtaine centimètre, apparaît un sol dallé de dalles de calcaire, mal disposées, ayant des dimensions inégales. La plus grande mesure 1.15m sur 0.2m tandis que la plus petite mesure 0.67m sur 0.33m. La superficie totale du dallage est d'environ 06m<sup>2</sup>. Au fond est en face de l'entrée, apparaît un mur de très mauvaise facture. Cette disposition nous a incités à penser qu'on est en présence d'un passage qui s'étend d'Est en Ouest puisque en face il y a la présence du mur. Ainsi, on a consacré notre dernier jour de cette courte campagne à suivre le prolongement de notre passage du côté Est. Nos efforts ne sont pas partis en vain puisqu'on découvert le seuil d'entrée du côté de la voie montante à une distance de près.

Pendant la campagne de juillet 2023, les travaux se poursuivaient autour du passage du monument souterrain et nous avons constaté qu'il est constitué de deux éléments essentiels :

- Un sol recouvert de dalles de très mauvaise facture et sont de dimensions inégales.
- Sur le côté septentrional du passage se longeait une canalisation en position interligne avant de prendre la bifurcation vers le sud. Cette canalisation a évacué sans doute les eaux qui coulaient sur le dallage qui précède l'entrée du monument souterrain vers la voie montante

Photo 05. Vue sur le passage du monument (Auteurs).

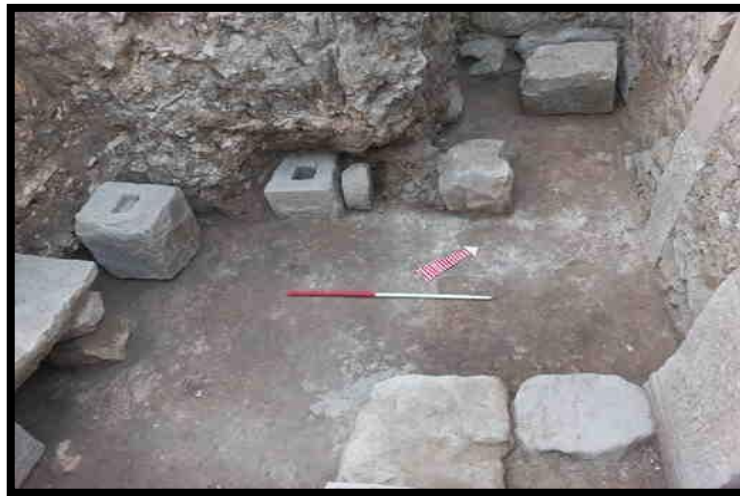
Deux bases en calcaire blanc, de dimensions différentes, portant chacune sur sa face supérieure une mortaise, la première, la plus grande, mesure 0.50m de haut et 0.40m de large. Sa mortaise un peu étroite, mesure 0.09m sur 0.05m et une profondeur de 0.05m. La mortaise de la seconde base, plus petite que la première, de forme presque cubique a 0.38m de hauteur sur 0.32m de largeur.

Il est fort probable que ces deux bases aient constitué des supports de colonnes formant un dais ( baldaquin) au dessus de l'autel qui surmontait le chœur de l'édifice. Deux autres petits blocs et une dalle de 0.95m sur 0.50m gisaient dans les environs.

Photo 08. Vue sur les deux bases (Auteurs).
