دراسة تشخيصية لمظاهر تلف الأجزاء الرخامية بقصر الباي بوهران:  
تحليل الأسباب (مظاهر التلف) والآفاق العلاجية.

## A Diagnostic Study of the Deterioration Patterns of the Marble Components in the Bey's Palace in Oran: Analysis of the Causes (Manifestations of Deterioration) and Treatment Prospects.

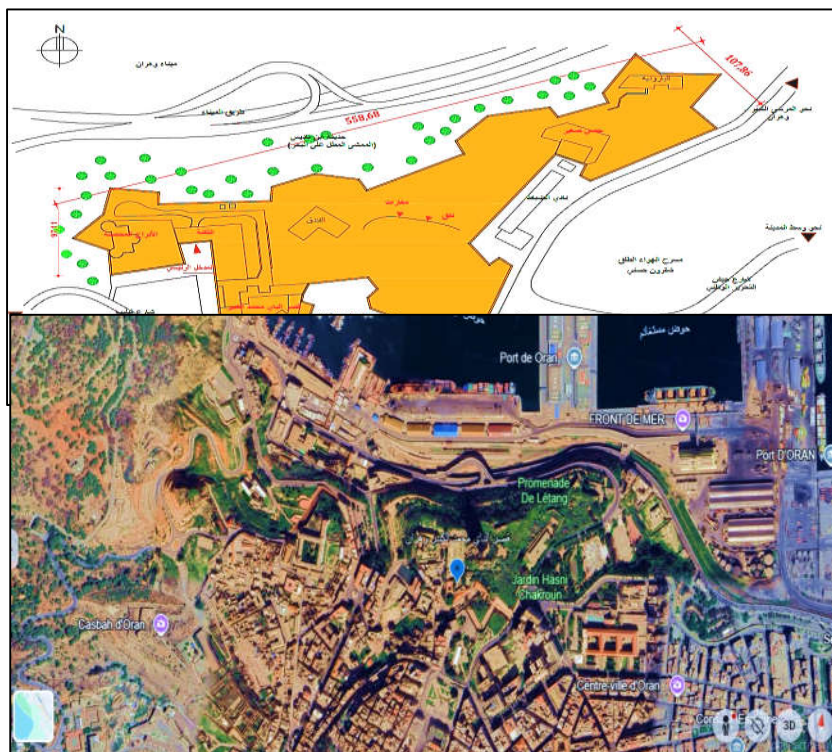
المخطط رقم 01: من أرشيف الديوان الوطني لتسيير واستغلال الممتلكات الثقافية

يتربع المعلم على مساحة تقدر بـ: 5545027م<sup>2</sup>، في حي سيدي الهواري العريق، يحده شمالا الميناء عبر منحدر حديقة ابن باديس، (Rampe Valèse) سابقا، ومن الجنوب ساحة وهران المركزية - ساحة 1 نوفمبر (Place D'arme) سابقا، أما من الجهة الشرقية كل من منحدر فاليز (Valèse) وواد الروينة (Oued Er Ruina)، ومن الجهة الغربية فيجاوره حي باسترانا (حي مفتاح قويدر).<sup>2</sup> (المخطط 01)

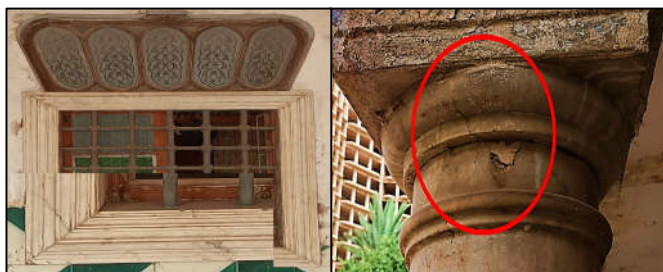
- **تشققات دقيقة** (Microcracks): تنتزع على سطح الرخام بشكل شبكي دقيقاً (Hairline cracks)، ويشير هذا إلى إجهادات داخلية متكررة نتيجة التمدد والانكماش بفعل الحرارة والرطوبة. (الصورة 02)

الصورة رقم 02: توضح وجود شقوق دقيقة بتاج العمود وإطار النافذة

- إزالة الأملاح بكمادات مائية متكررة (Poultices) بماء مقطر أو طين الكاولين.<sup>15</sup>

- تدعيم سطحي باستخدام مواد متوافقة مثل: رباعي إيثوكسي السيليكون وميثيل ثلاثي ميثوكسي سيلان (Silanes) (TEOS / MTMOD أو  $\text{CaCO}_3$  لتثبيت البنية المتفككة.<sup>16</sup>

- مراقبة التشققات بشكل دوري عبر الفحص البصري والتصوير المجهرى (Microscopic monitoring).<sup>17</sup>

- تحسين الظروف البيئة المحيطة بتقليل الرطوبة والاهتزازات.<sup>18</sup>

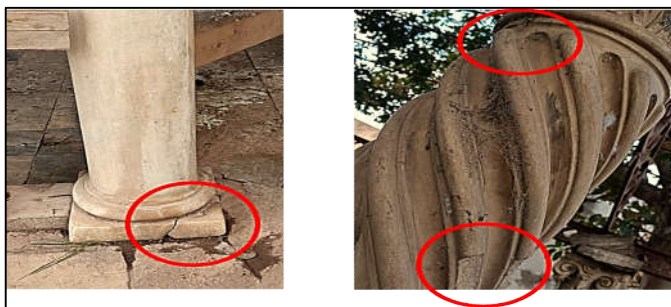
- **تقشر سطحي (Flaking)** وانفصال الطبقات الرخامية: بصفتها الرقيقة والكبيرة كوحدة أو أجزاء، خاصة في القواعد والتيجان. (الصورة 03)

الصورة رقم 03: توضح انفصال طبقات الرخام:

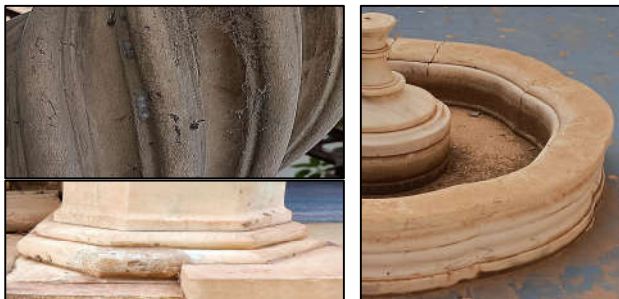
- **تحلل حبيبي (Granular Disintegration)**: وهو تفتت بنية البلورات الدقيقة وفقدان التجانس السطحي، مما يؤدي إلى خشونة الملمس وبهتان البريق الطبيعي. (الصورة 04)

الصورة رقم 04: توضح التحلل الحبيبي بعض المعالم الرخامية:

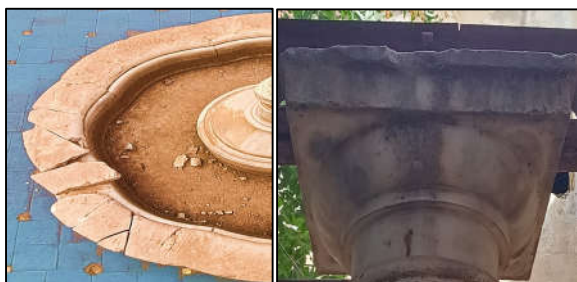
- تآكل ميكانيكي (Surface abrasion): في بعض حواف والزوايا نتيجة الاحتكاكات أو التنظيف غير الملائم. (الصورة 05)

الصورة رقم 05: تظهر التآكل الميكانيكي والانفصال:

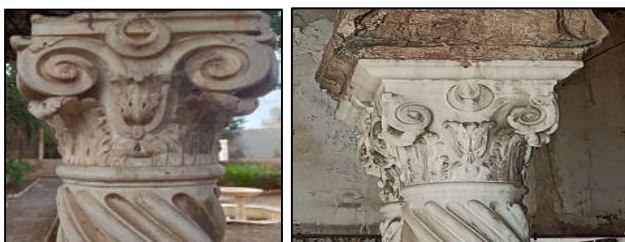
- ترسيبات ملحية بيضاء (Efflorescence / Subflorescence) رصدت ميدانياً، تشير إلى تسرب مياه محملة بالأملاح أدت إلى تبلور كبريتات وكلوريدات على السطح وداخل المسام. (الصورة 07)

الصورة رقم 07: تبين الترسيبات الملحية البيضاء:

- إزالة الأملاح بالكمدات (Poultices) بماء مقطر مكرر، مع مراقبة موضعية لتراجع تركيزها.<sup>24</sup>

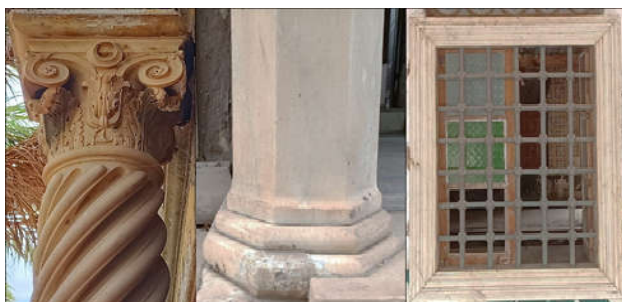
- تغير لوني (Discoloration) يظهر في الإصفرار والتبقعات الرمادية أو البنية في بعض الأجزاء، تعود إلى تفاعلات أكسدة أو تراكم ملوثات عضوية. (الصورة 08)

الصورة رقم 08: اصفرار إطار النافذة والعمود بالتاج والرمادي مع البني في

العمود بالقاعدة في الوسط:

- تحسين بيئة الحفظ بتقليل مصادر التلوث والرطوبة، وضبط التهوية والإضاءة في الأماكن المغلقة.<sup>27</sup>

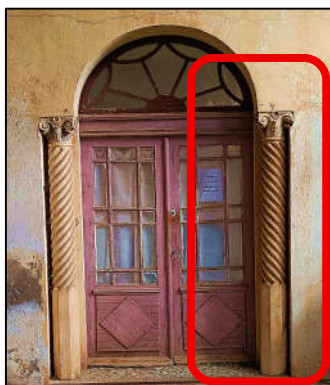
- بقع صدأ (Rust stains) ظهرت في بعض الأجزاء، وهي ناتجة عن أكسدة شوائب معدنية مثل البيريت ( $\text{FeS}_2$ ) داخل الرخام بفعل الرطوبة. (الصورة 09)

الصورة رقم 09: تبين بقع الصدأ على العمود يمين المدخل:

- معالجة البقع الصدئية بكمدات تحتوي على محلول مخلب (EDTA) أو سيترات الأمونيوم بتركيز ضعيف.<sup>26</sup>

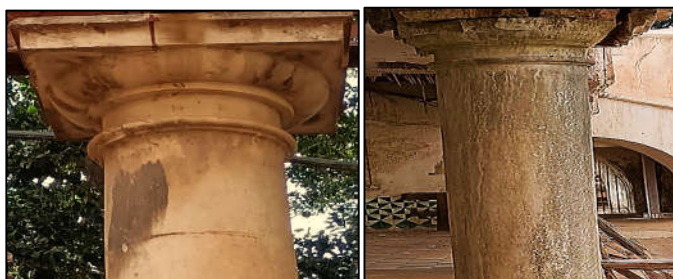
- تصبغات سطحية غير منتظمة تميل للون الأخضر الغامق، تشير إلى نمو طحالب دقيقة أو أشنة. (الصورة 10)

الصورة رقم 10: تبين البقع الداكنة الناتجة عن التلف البيولوجي:

- إزالة التأثيرات البيولوجية ميكانيكياً بلطف باستخدام فرش ناعمة أو تنظيف بالبخار المنخفض الحرارة.<sup>32</sup>
- المعالجة الكيميائية الموجهة عبر تطبيق محاليل مضادة للأحياء الدقيقة (Biocides) معتدلة التركيز، مثل أملاح الأمونيوم الرباعية (Quaternary Ammonium Compounds)، مع ضرورة اختبارها قبل التطبيق.<sup>33</sup>
- الشطف الكامل بالماء المقطر بعد المعالجة لتفادي بقاء مخلفات كيميائية على السطح.<sup>34</sup>
- تحسين الظروف البيئية عبر تقليل الرطوبة وتحسين التهوية والإضاءة لمنع إعادة نمو الكائنات.<sup>35</sup>

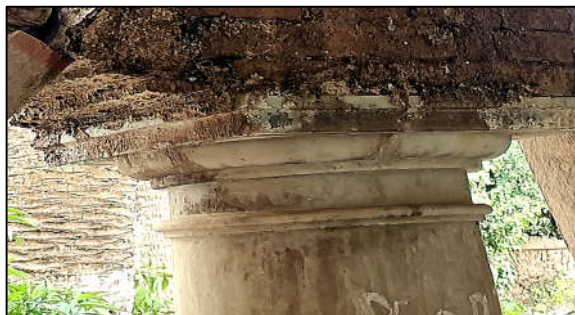
- الملمس الزجاج أو الحبيبي دقيق في بعض المواضع، وهو دليل على وجود أغشية بكتيرية (Biofilm) متكلسة جزئيا. (الصورة 11)

الصورة رقم 11: تبين وجود أغشية بكتيرية متكلسة:

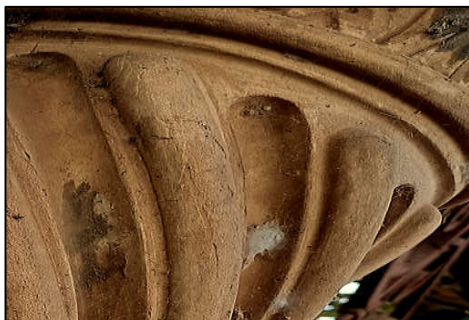
- تفكك سطحي خفيف ناتج عن تحلل عضوي أو إنتاج أحماض عضوية بواسطة الكائنات الدقيقة. (صورة 12)

الصورة رقم 12: يبين تفكك سطحي:

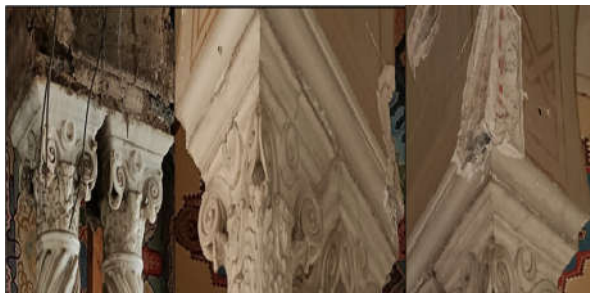
عدم نجاعة التدخلات الترميمية الممتدة من الفترة الاستعمارية إلى وقتنا الحاضر والتعامل المباشر مع الأسطح الرخامية، دون مراعاة خواصها الفيزيائية والكيميائية. وفي العديد من الحالات، تحدث هذه التدخلات أضراراً تفوق تلك الناتجة

عن العوامل الطبيعية، نظرا لغياب التخطيط العلمي في عمليات التنظيف أو الترميم أو الصيانة. (الصورة 14)

الصورة رقم 14: توضح سوء التدخل على الأجزاء الرخامية:

- إزالة المواد غير ملائمة كالإسمنت بالأدوات الدقيقة والمذيبات.
- إعادة ملء الشقوق، الفجوات، والسطوح المتضررة بمواد متوافقة معدنيا وكيميائيا مع الرخام الأصلي (مثل الملاط الكلسي المحسن).
- إعادة تهيئة السطح بتقنيات لطيفة (مثل البخار المنخفض الضغط أو الليزر).

- تطبيق سياسات وقائية تمنع الاتصال المباشر بالسطوح الرخامية (حواجز وقائية، إشراف دوري).
- توثيق جميع مراحل التدخل طبقا لمعايير (ICROM و ICOM-CC) لضمان القابلية للعودة (Reversibility).
