تعشيش "الأشنيات" بأسطح المعالم التاريخية وسبل علاج أضرارها الفيزيائية والكيميائية (معالم المجمع التاريخي بالعباد في ضاحية مدينة تلمسان -

**Colonization of Heritage Monument Surfaces by Lichens and Methods for Remediating Their Physical and Chemical Deterioration: A Case Study of the Monuments of El Abbad Historical Complex, Tlemcen, Algeria**

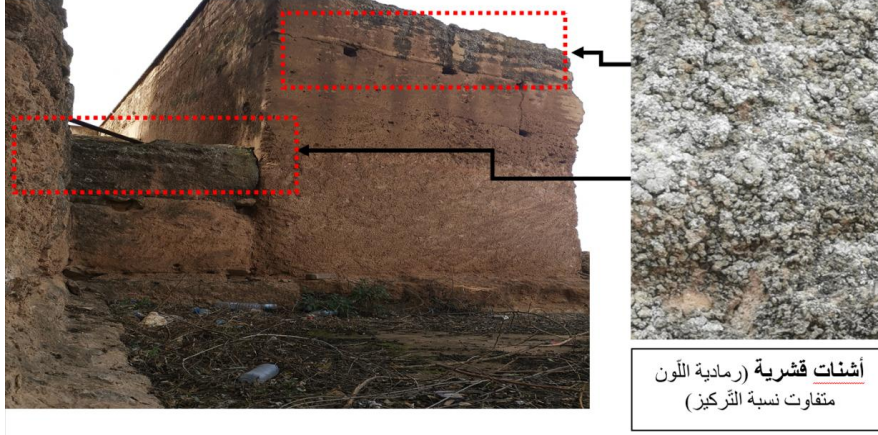
الأشنيات وفق شكلها، وطريقة التصاقها بأسطح مواد خام البناء إلى ثلاثة أصنافٍ هي:  
1.2.3. الأشنيات القشرية (CRUSTOSE LICHENS): وتلتصق بالسطح التصاقًا وثيقًا (الصّور: 02-03)، حيث تبدو في شكل قشرة على هيئة صدفة تتصل مباشرة بالأسطح الصخرية. ويتميّز هذا النوع من الأشنيات بغياب القشرة السفلية (LOWER CORTEX)، ممّا يسمح لخيوط الأشنيات (MEDULLA HYPHAE) باختراق الأسطح، والتّوغّل نحو الدّاخل بمستويات متفاوتة. وهي أخطر الأنواع على مواد خام البناء الصّلبة بسبب قدرتها الفائقة على التّغلغل العميق بداخلها، إذ يتراوح عمق ذلك الاختراق ما بين بضعة ميليمترات، وستيمتر واحد (Caneva et al., 2008: 77-88)، وتسريع عمليات هذا الضّرر البيولوجي غير المرغوب فيه.

الصّورة (02): آثار الأضرار على الجدار الشّرقي من القصر، وجزء من سور حديقة.

1. **التخلص من تعشيش الأشنة وتكاثرها:** تنفذ هذه العملية يدوياً، أو ميكانيكياً باستخدام أدوات ميكانيكية دقيقة، ومعالجات غير كاشطة، كالفرش الناعمة والإنزيمات الطبيعية، مع تجنّب استخدام المواد الكيميائية القاسية، التي قد تُلحق ضرراً بالمادة الخام. كما يُوصى بإجراء هذه العمليات تحت إشراف مختصين في الترميم لضمان فعالية التدخل، دون المساس بالخصائص الأصلية للطّاية.
2. **المعالجة الكيميائية الوقائية (التعقيم):** يستخدم السليكون العضوي لتكوين طبقة واقية على السطح، بشرط أن تكون المادة قابلة للتنفس، ولا تُحدث تغييراً في الخصائص الفيزيائية، الجمالية لمبنى المعلم التاريخي. ومن أبرز الأمثلة، يمكن الإشارة إلى مركبات الأمونيوم الرباعية، والبوليمرات الحيوية، المتميزة بمرونتها العالية، ونفاذيتها للرطوبة، ومقاومتها الكيميائية، مما يجعلها مناسبة للتقليل من قابلية سطح المادة الخام لتعشيش الأشنة عليه.

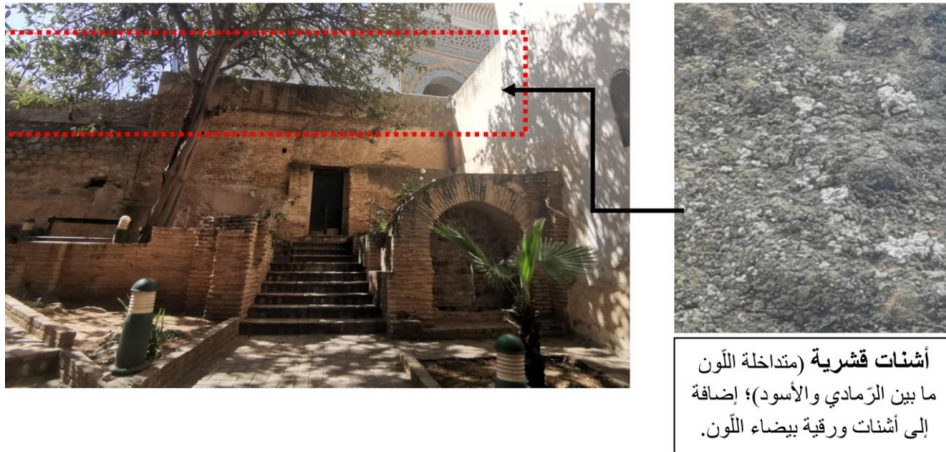
الصّورة (03): آثار أضرار الجدار الجنوبي من سور حديقة القصر.

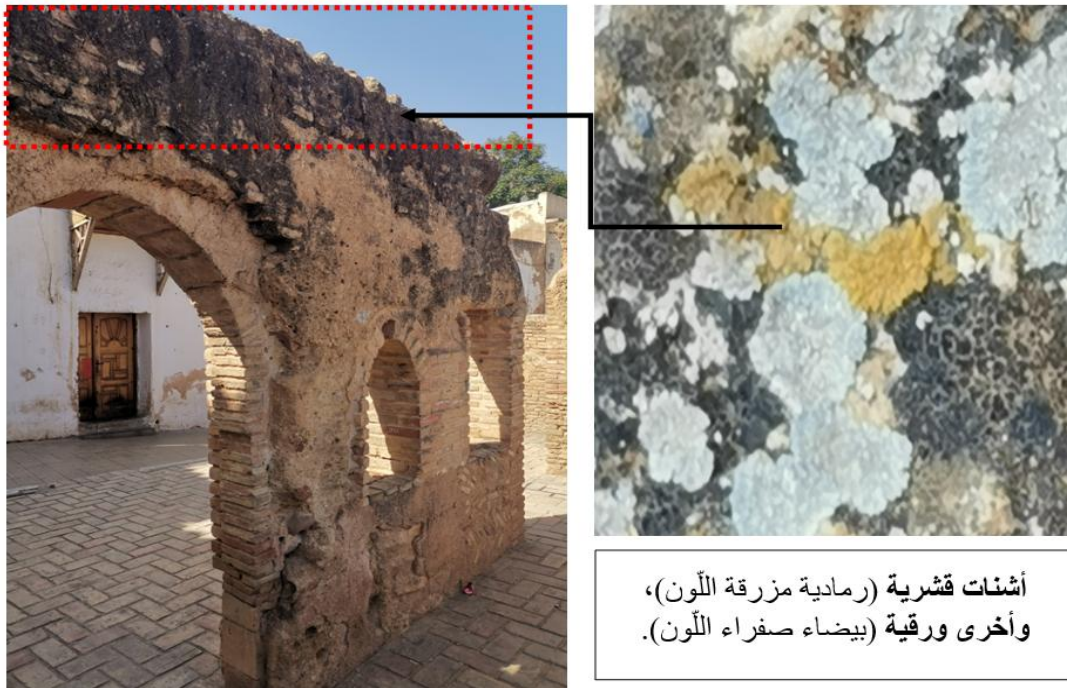
2.2.3. الأشنيات الورقية (FOLIOSE LICHENS): تتميز بهيكلها الورقي (الصورة: 04)، ونموها الموازي لأسطح مواد خام البناء، مع انتظام شكلها ظاهراً وباطناً بشكل واضح. حيث تلتصق بمادة الخام عبر شبكة من الخيوط الفطرية المنبتقة من سطحها السفلي (الشكل: 01). وهي أقل ضرراً من سابقتها على مادة الخام بسبب امتلاكها قشرة سفلية متطورة تسمح بانفصالها عنها بمنتهى السهولة دون أن تُلحق بها ضرراً، أو تآكلاً للسطح (Caneva et al., 2008 :89).

الصورة (04): آثار أضرار الواجهة الشمالية من الجدار الذي يقدم مدخل الضريح والقصر.

أشنيات قشرية (رمادية مزرقّة اللون)،  
وأخرى ورقية (بيضاء صفراء اللون).
