## مظاهر تلف الفسيفساء الخزفية بالمدخل التذكاري للمدرسة بالمجمع التاريخي

للعباد بتلمسان قراءة ميدانية توثيقية

*Pathology of the ceramic mosaic at the commemorative entrance of Mederssa in the historic El Abbad complex in Tlemcen: a field-based documentary assesement.*

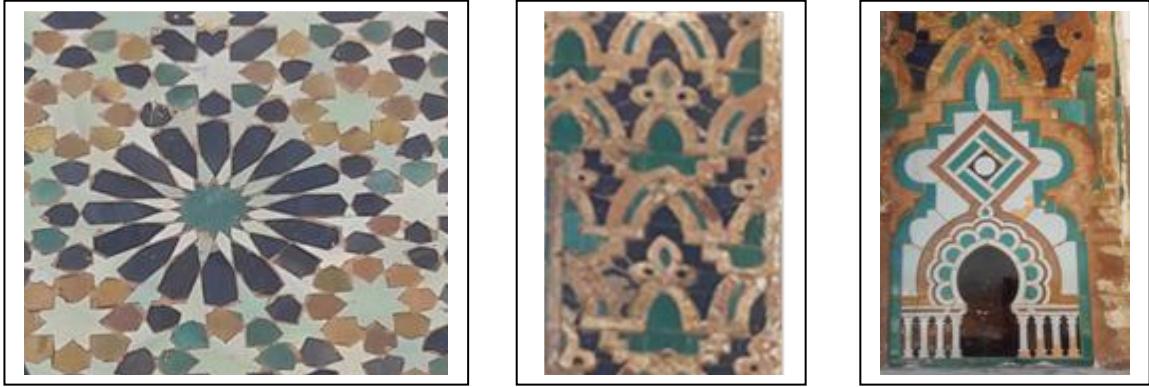
الصورة رقم 03: فسيفساء كوشة و سالف عقد المدخل الرئيسي

- أ- الشريط الزخرفي المحيط بكوشة العقد: اقتصر زخرفة الزليج على تحديد الأشكال الهندسية التي هي عبارة عن شبكة المعينات بقطع الأجر البارز نحو الخارج تشتم ملء فراغاتها بقطع الزليج الملون بالأسود والأخضر.
- بنهايتي هذا الشريط على طرفي المدخل نجد قطع الزليج مصممة بشكل مدخل تذكاري صغير متعدد الألوان (البنّي، الأخضر والأبيض الأسود) وهو شكل مجدد أضيف في أحد الترميمات التي أجريت على المعلم
- ب - العقد الحذوي المتعدد الخصوص والإطار المحيط بكوشة العقد: كذلك يتم بناء معلمه بقطع الأجر المصمت وشغل الحيز الداخلي له بقطع الزليج ذات الألوان الأسود والأخضر.
- ج - كوشة العقد: زينت كوشة العقد بقطع الزليج المتعدد الألوان (الأبيض الأخضر، البني والأسود) بأشكال هندسية كالأطباق النجمية، اللوزة بأشكال وأحجام مختلفة حيث تكون النجمة المركزية مكونة من 16 رأسا والنجمة الثانوية من 8 رؤوس.

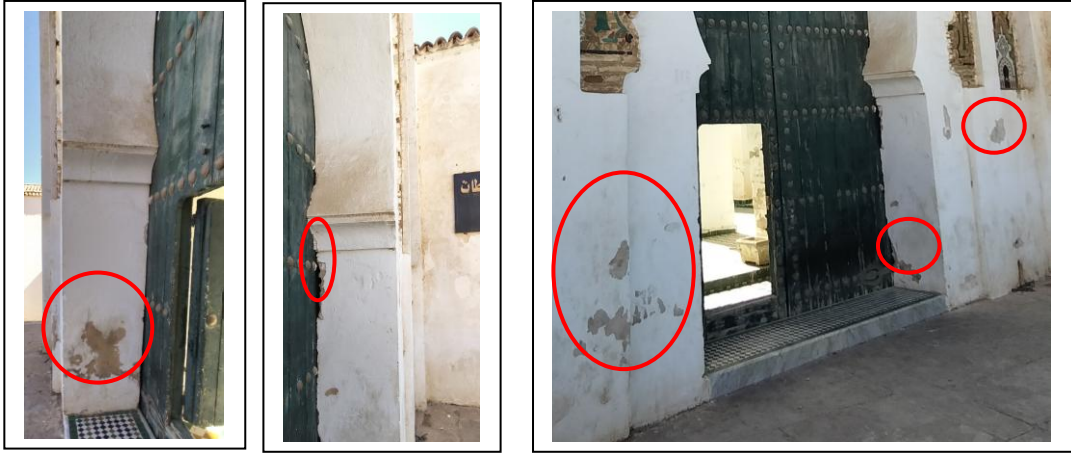
- يسجل على مستوى الجدار الحامل للفسيفساء المدخل ظهور تزهرات ملحية مصحوبة بانفصال وتقشري طبقات التلييسات والطلاء خاصة بالمناطق السفلية.

| نوع التلف | الوصف | الموقع |
|---|---|---|
| التزهرات | بقع بيضاء على السطح | الأسفل |

| مظهر التلف | الآلية المسؤولة | التفسير |
|---|---|---|
| التزهرات | انتقال الأملاح + تبخر | ترسب الأملاح على السطح |

- التحكم في مصادر الرطوبة تحسين نظام تصريف المياه ومعالجة التسربات.

- إزالة الأملاح باستخدام التقنيات الملائمة.

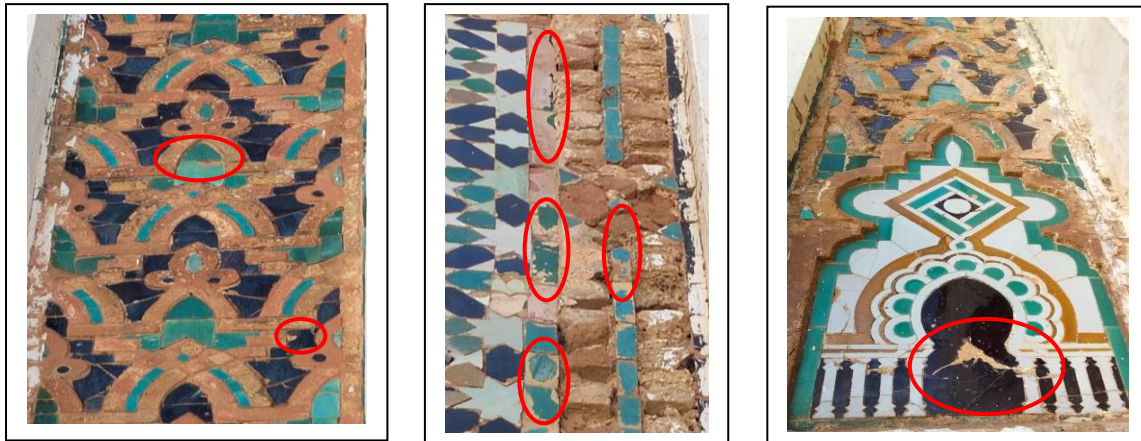
- التقشر: لوحظ ميدانيا وجود تقشر واضح في طبقة التزجيج حيث فقدت بعض القطع جزء من غلافها مما أدى الى ظهور الطبقة الخزفية

| نوع التلف | الوصف | الموقع |
|---|---|---|
| التقشر | انفصال طبقة سطحية رقيقة او طبقة التزجيج | المنطقة العلوية والوسطى وحواف القطع |

| مظهر التلف | الآلية المسؤولة | التفسير |
|---|---|---|
| التقشر | التبخّر + التبلور السطحي | تراكم الأملاح على السطح يؤدي إلى انفصال |

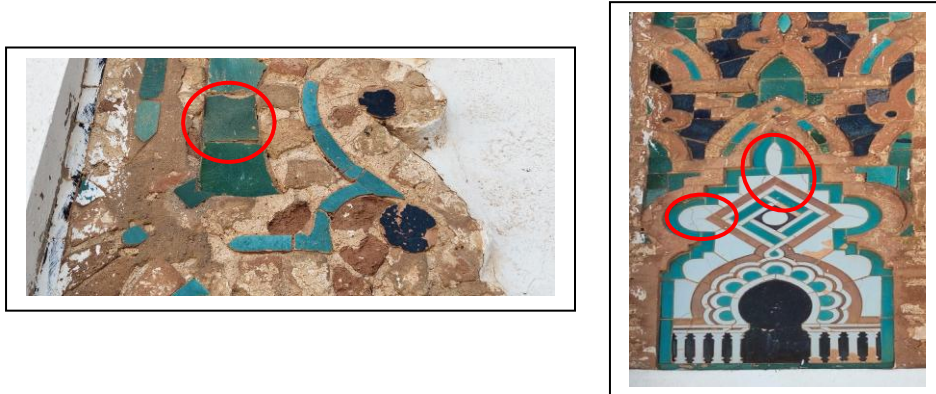
- التشقق: يلاحظ على سطح الفسيفساء الخزفية ظهور تشققات خطية دقيقة ومتوسطة الانتساع تمتد عبر طبقة التزجيج.

| نوع التلف | الوصف | الموقع |
|---|---|---|
| التشققات | شقوق دقيقة ومتفرعة على سطح القطع | الأسفل والمنطقة العلوية اليمنى |

| مظهر التلف | الآلية المسؤولة | التفسير |
|---|---|---|
| التشققات | التغيرات الحرارية والضغط البلوري | تبلور الأملاح داخل المسام يولد ضغطا داخليا |

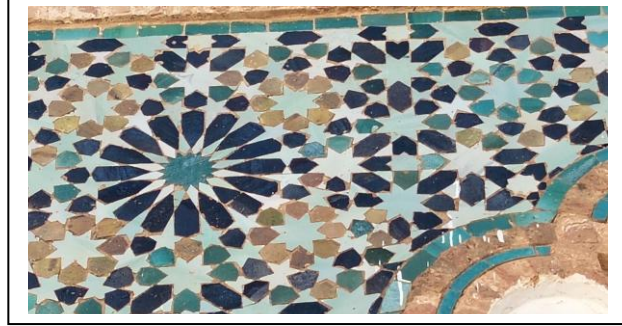
بمّتان الألوان: يلاحظ فقدان المعان وظهور ألوان مطفاة (mat) وبقع فاتحة ومائلة للبياض

| نوع التلف | الوصف | الموقع |
|---|---|---|
| بختان الالوان | تحول الألوان الى درجات فاتحة ومطفأة | كل المناطق |

| مظهر التلف | الآلية المسؤولة | التفسير |
|---|---|---|
| تغير الألوان | أكسدة الألوان | تفاعل مشترك بين الرطوبة والأكسجين والأملاح والاشعة فوق البنفسجية |

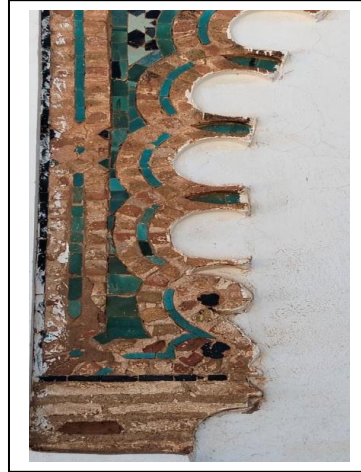
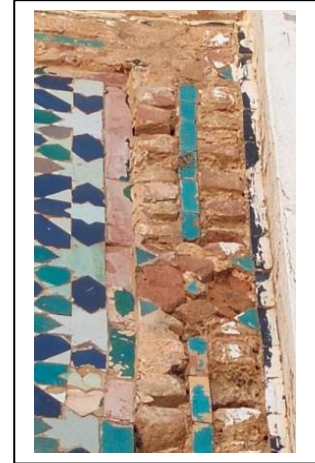
- تآكل وتفتت قطع الآجر: يظهر هذا النوع من التلف في صورة فقدان جزئي أو كلي لبعض أجزاء الآجر مصحوبا بتفتت في بنيتة السطحية وانحيار حوافه كما يظهر تخلخل في المناطق المجاورة (قطع الزليج).

| نوع التلف | الوصف | الموقع |
|---|---|---|
| التفتت | سطح رملي وسقوط حبيبات | الأسفل |

| مظهر التلف | الآلية المسؤولة | التفسير |
|---|---|---|
| التفتت | التبلور الداخلي | تفكك البنية بسبب الضغط المتكرر |

- تدعيم الأجزاء المفككة بمواد ملائمة ومتوافقة مع المادة الأصلية.<sup>8</sup>

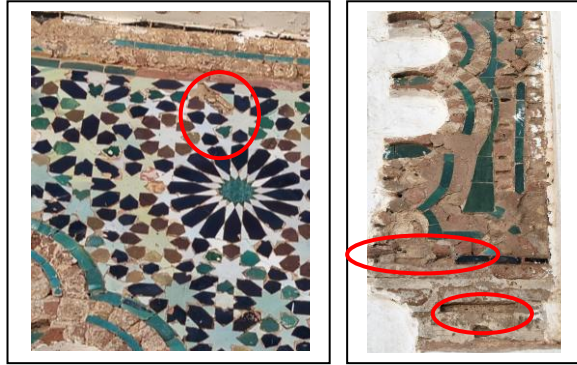
-الانفصال و السقوط: انفصال بعض الوحدات الزخرفية وسقوطها مع انكشاف طبقة الملاط

| نوع التلف | الوصف | الموقع |
|---|---|---|
| الانفصال | سقوط بعض القطع الخزفية | الأسفل |

| مظهر التلف | الآلية المسؤولة | التفسير |
|---|---|---|
| الانفصال | فقدان التماسك | ضغط الروابط نتيجة الرطوبة والأملاح |

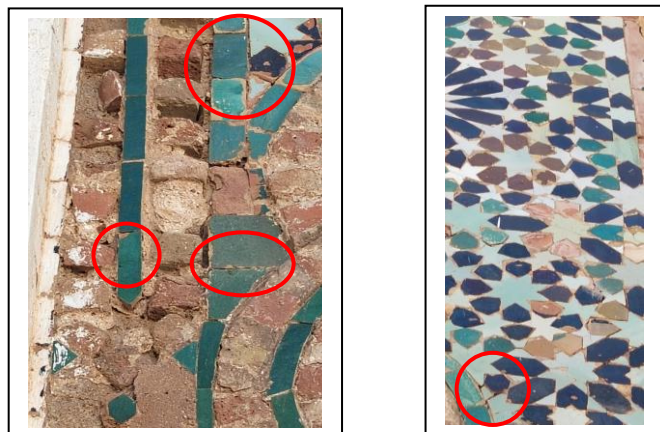
د. تلف فواصل الملاط: يلاحظ حدوث فقدان جزئي او كلي لملاط الفواصل مما يزيد من قابلية انفصال او سقوط قطع الزليج.
