## دور التحاليل البنيوية والنسيجية في ترميم المواد الأثرية:

دراسة تطبيقية على الملاط والطابية بمعلم المنصورة المرينية (تلمسان، الجزائر)

*The Role of Structural and Textural Analyses in the Restoration of Archaeological Materials: An Applied Study on Mortar and Rammed Earth at the Merinid Mansoura Monument (Tlemcen, Algeria)*عبد القادر عراب صباح<sup>1</sup>، سعاد بن شامة<sup>2</sup><sup>1</sup>مخبر الدراسات التاريخية والأثرية جامعة تيبازة (الجزائر)،

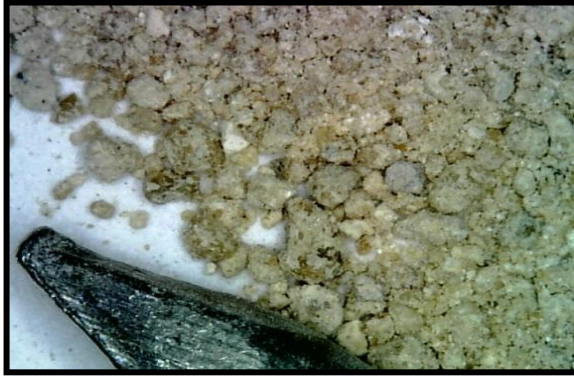
صورة رقم 02: صورة لتحليل عينة من الملاط لمنشأة المنصورة  
عن طريق المكبر الإلكتروني

- ملاحظة الألوان والبنية الحبيبية للمادة. (الصورة رقم 02).
- التعرف على وجود شوائب أو مواد دخيلة مرئية بالعين المجردة الموسعة.

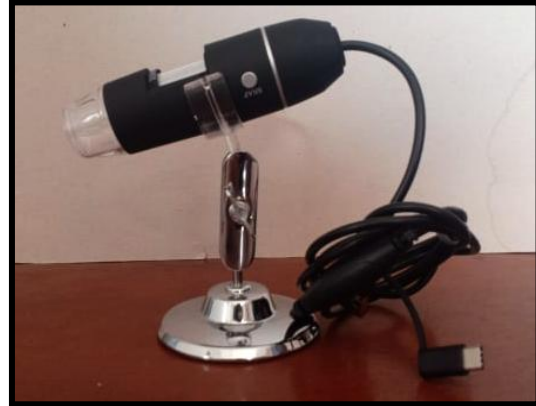
صورة رقم 01: المكبر الإلكتروني

أ. المكبر الإلكتروني: يهدف هذا الجهاز إلى تكبير حجم عناصر الحبيبات مما يجعلها سهلة الملاحظة والقراءة (الصورة رقم 01)، من خلاله يمكن معرفة طبيعة المواد المكونة للعينة. يسمح المكبر الإلكتروني بما يلي:

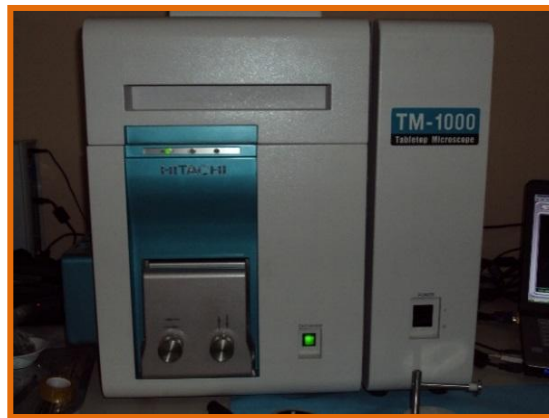
صورة رقم 03: جهاز المجهر الإلكتروني الماسح

ب. المجهر الإلكتروني الماسح: (SEM-EDX) يُعد المجهر الإلكتروني الماسح قفزة نوعية في عالم التحليل المجهر، حيث يستخدم حزمة من الإلكترونات بدلاً من الضوء لتكوين الصورة، مما يتيح تكبيراً يصل إلى 100,000 مرة أو أكثر. وقد استخدمت هذه التقنية بنجاح في تحليل عينات الملاط من مواقع أثرية متعددة، مثل دراسة الحص من الكنائس البيزنطية المتأخرة في كاستوريا باليونان، حيث كشفت التحاليل عن وجود مكونات كلسية دقيقة مع تجمعات سيليكات الألومنيوم، (Stefanidou M. &, 2011)

مبدأ عمل الجهاز: يقوم الجهاز بإرسال شعاع إلكتروني دقيق لمسح سطح العينة، فتنبعث إلكترونات ثانوية وأشعة سينية مميزة، تُجمع بواسطة كواشف خاصة وتحول إلى إشارات كهربائية تُترجم إلى صورة عالية الدقة وطيف كيميائي (Goldstein J. I., 2017).

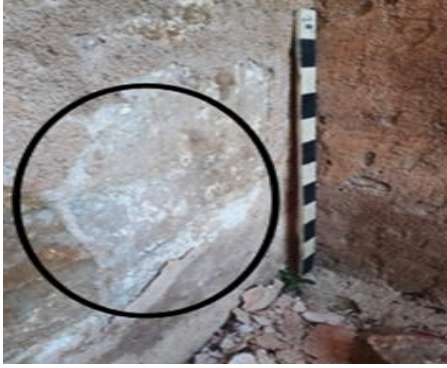
صورة رقم 05: انفصال طبقة الترميم

- ✓ **تآكل الملاط: (Mortar Erosion)** لوحظ تآكل واضح في الملاط على مستوى الأسوار والأبراج، خاصة في الأجزاء السفلية القريبة من الأرض، نتيجة رطوبة الأرض وتصاعد الأملاح. (الصورة رقم 04)
- ✓ **انفصال طبقات الترميم: (Detachment)** ظهر انفصال واضح بين طبقة ملاط الترميم الحديث (2007) والملاط الأصلي والجدار، مما يُشير إلى ضعف في التصاق المادتين. (الصورة رقم 05).

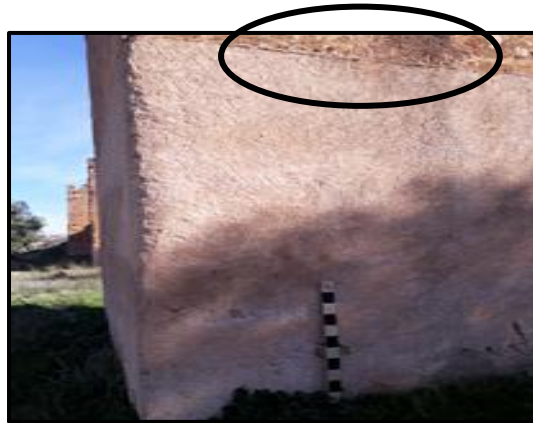
صورة رقم 06: عدم تجانس البنية

- ✓ **عدم تجانس البنية: اختلاف واضح بين لون وحجم ونسيج حبيبات ملاط الترميم الحديث عن الملاط الأصلي.** الملاط الأصلي ذو لون ييج فاتح وحبيبات ناعمة، بينما ملاط الترميم ذو لون رمادي أو بني وحبيبات خشنة. (الصورة رقم 06).

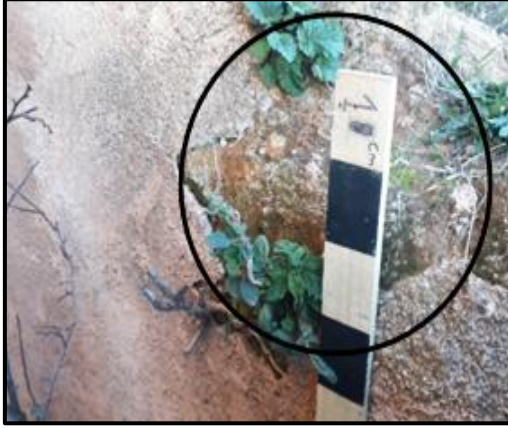
صورة رقم 08: نمو أعشاب

✓ **نمو أحيائي (Biological Growth):** نمو أعشاب وبكتيريا وأشنيات على الشقوق وفي التجاويف، مما يزيد من تفكك المادة (الصورة 08).

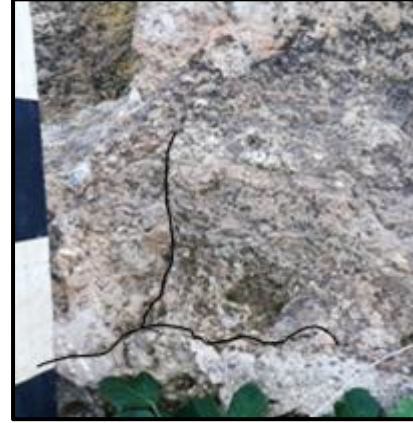
صورة رقم 07: ظهور تشققات

✓ **تشققات (Cracks):** وجود تشققات شعرية وعميقة في بقايا الأبراج، بعضها ناتج عن التمدد الحراري لمواد الترميم غير المتوافقة (الصورة 07).
