استراتيجية المحافظة على هياكل بنايات الموقع الأثري لجميلة (سطيف)

The strategy to preserve the structures of the buildings

of the archaeological site Djemila (Setif)

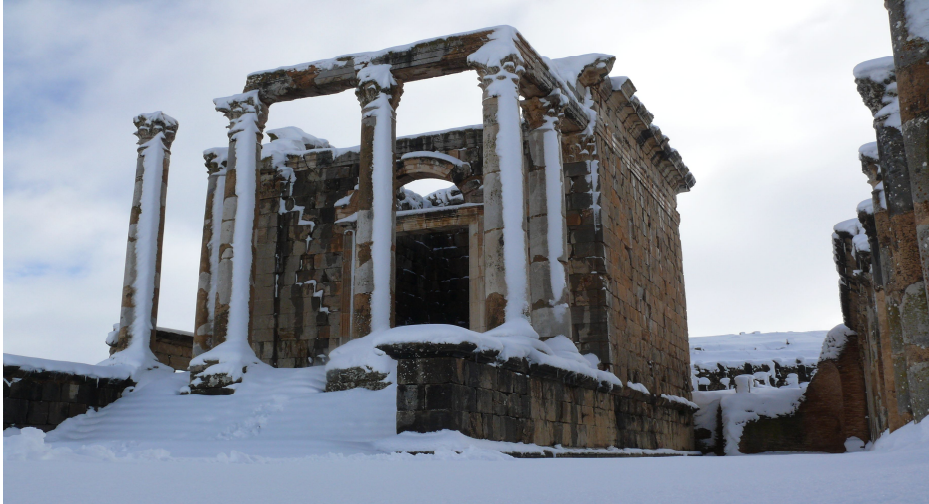
ملحق رقم (2): الصورة رقم 1: تبين تساقط الثلوج في الموقع الأثري

وحسب سجلات مصالح الأرصاد الجوية فإن الفارق في معدلات درجة الحرارة لمنطقة جميلة بين فصلي الشتاء والصيف يصل إلى حوالي  $20^\circ$  م (الديوان الوطني للأرصاد الجوية، 2017)، فبالرغم من أنه فارق بسيط إلا أنه يشكل خطراً على حجرة هياكل الموقع الأثري، ويظهر تأثير هذا العامل خاصة خلال فصل الشتاء إذ تتأرجح درجة الحرارة بين  $7^\circ$  إلى  $17^\circ$  م، ومع سقوط الثلوج التي تساعد في استقرار درجة الحرارة المنخفضة الأقل من  $0^\circ$  م لمدة أطول، وبعد ارتفاع درجة الحرارة تعود الحجرة إلى توازنها الطبيعي. فتتكرر هذه الظاهرة عدة مرات يؤدي بها إلى التصدع (الصورة رقم 1).

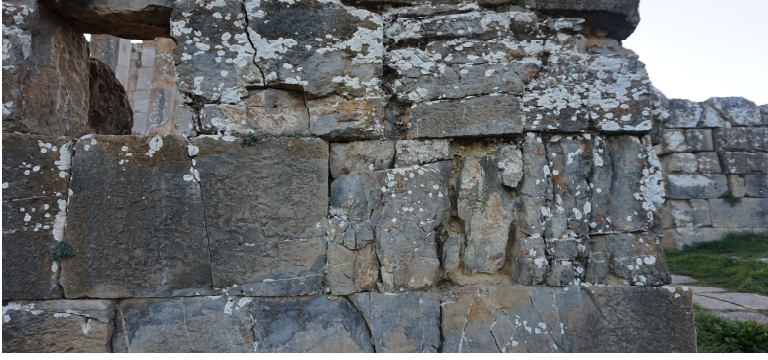
ملحق رقم (3): الصورة رقم 2: تبين تشقق وتصدع حجارة المداميك البازيليكا المدنية ق IV

ويزداد فعل العوامل الفيزيوكيميائية والبيولوجية وتكون مظاهرها أكثر بروزا على مستوى حجارة المداميك السفلى تحت تأثير ثقل الجدار وقوى أخرى ناتجة من عوامل المحيط، خاصة إذا لم تحترم وضعيتها الأصلية، أي وضعها على إحدى أوجهها الأفقية التي كانت عليها في المحجر، ضف إلى ذلك، استعمال حجارة غير متجانسة المادة، وكل هذه الحالات تتسبب في فقدان الحجارة ل تماسكها وصلابتها، مما يؤثر بشكل مباشر على ديمومة هياكل البناء الأثري. وقد لاحظنا ذلك على مستوى مدميك أسوار مبنى البازيليكا وقاعدة قوس كركلا (الصورة رقم 3.2).

- ملء الشقوق وسد الفواصل بين الكتل الحجرية بملاط نفوذ، يسمح بتدفق المياه بشكل سليم، ويمنع تسربه لداخل الجدران؛
- توفير نظام لحماية الهياكل غير المحمية من الظروف الطبيعية القاسية، خاصة من تسرب مياه الأمطار، والثلوج والجليد، بوضع أسقف، أو إنجاز طبقة من الملاط أو بلاطات حجرية في قمة الجدران، تكون بشكل سميك ومائل بزاوية لا تقل عن 30°، لضمان تدفق جيد للمياه وعدم تجمعها وتسربها لداخل الحجارة؛
- تدعيم العناصر المهددة بالسقوط أو الانفصال بدعائم خاصة، مع تثبيت الأجزاء المنفصلة بتطبيق مواد تضمن إعادة التصاقها بشكل جديد، إلى جانب تقوية الحجارة الهشة بمقويات تضمن إعادة تماسك والتحام أجزائها الهشة مع السليمة، وفي نفس الوقت ترفع من المقاومة الميكانيكية للأجزاء المعالجة.
