## **L'immeuble de rapport algérois face à la réappropriation et la tertiarisation: renouvellement ou métamorphose?**

Meddahi Kahina<sup>1</sup>, Maître de conférence B, Département d'Architecture, Université Mouloud Mammeri de Tizi-Ouzou ; Laboratoire Ville, Architecture et Patrimoine, EPAU, Alger.

### **3. Analyse : Immeuble N°121, Rue Didouche à Alger**

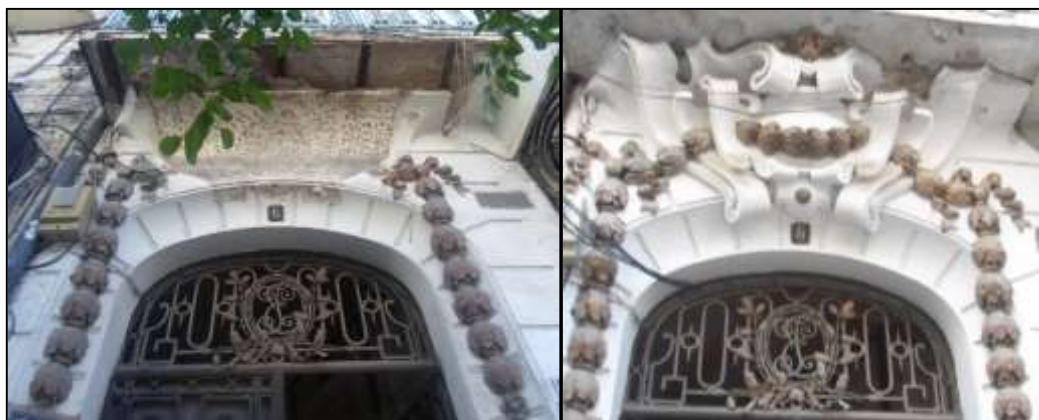
**Fig 1. Ornement perdu, esthétique tronquée. Photos du portail de l'immeuble N°06 prises le 25-10-2017 (à gauche) et le 13-10-2012 (à droite). Source : l'auteure**

Ensuite, les RDC de la quasi-totalité des immeubles de rapport à Alger Centre, sont totalement transformés au gré du commerce : nouveaux habillages de façade, enseignes anarchiques, dispositifs techniques, vitrines et murs rideaux ont remplacé les baies originales et perturbé la composition esthétique de la façade. Plusieurs ornements ont été détériorés lors de l'installation des dispositifs techniques et les vibrations engendrées par les travaux (Fig. 1).

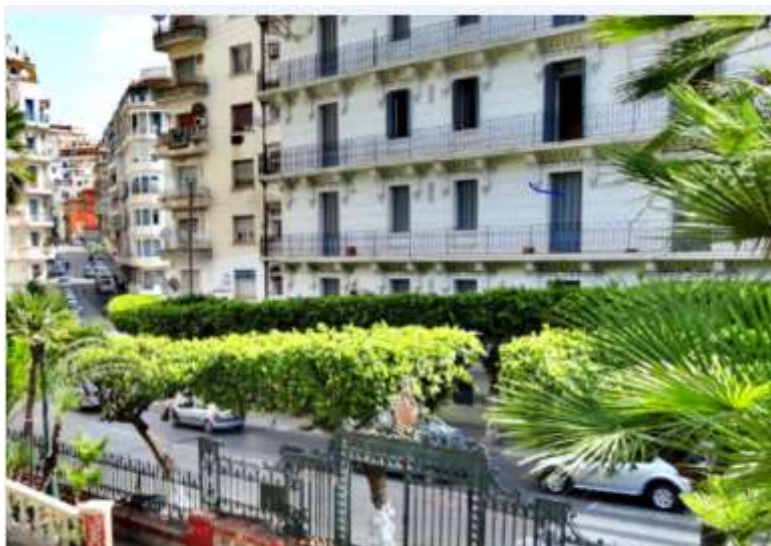
Figure 3. Photo de la façade donnant sur la rue Didouche Mourad, prise à partir du parc de la Liberté

Il s'agit de l'un des rares immeubles de rapport représentatifs du « façadisme » à Alger. L'opération de la réhabilitation n'a gardé que la façade (Fig. 3), en transformant complètement l'espace intérieur en 2017.
