## بعض مظاهر تدهور التراث العمراني بمدينة تطوان العتيقة (شمال المغرب)

Some manifestations of the deterioration of the urban heritage in the ancient city of Tetouan (northern Morocco)

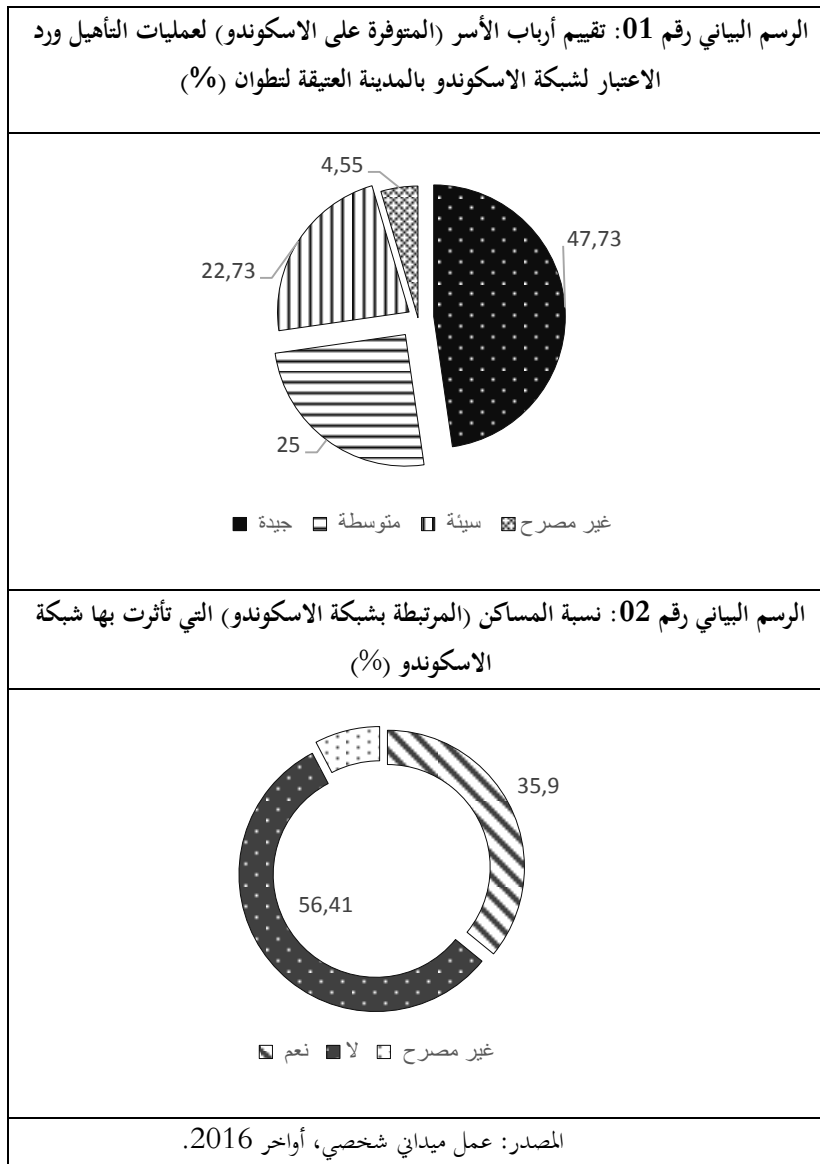
وغير بعيد عن التدخلات التي همت الشبكة (على علتها)، عبر أزيد من نصف الأسر المرتبطة بهذه الشبكة، أن التدخل فيها كان متوسطاً إلى سيئ، في حين رأت 47.73% أن هذا التدخل كان إيجابياً وجيداً (الرسم البياني رقم 1). فبحسبهم، ساهمت التدخلات التي همت الشبكة إلى عودة المياه إلى الجريان إلى المسكن، كما أن عودتها، حسب تصريح العديد منهم كان بصيب كبير عن سابقه، وهذا الأمر بطبيعة الحال، يكون على حساب حصة مساكن أخرى من الماء. والحالة هذه، أن حوالي 40% (الرسم البياني رقم 2) من الأسر المتوفرة على الشبكة أقرت بأنه، وقع تغيير في حصة الماء (بالزيادة/النقصان). ونسوق في هذا الإطار، شهادة أحد أرباب الأسر الذي عرف مسكنه انحصاراً لماء شبكة الاسكوندو، حيث أكد لنا أن "طالع حومة درب الخطيب، أثناء عملية التدخل فيه، من طرف المصالح المعنية، فإن توزيع حصص الماء للسكان لم يبق كما هو، بحيث استفادت مساكن من حصص كبيرة، مقابل عدم استفادة أخرى من الحصص التي كانت قائمة سابقاً" [4]، وهذا الأمر يعبر بجلاء عن محدودية وفهم سطحي وغير دقيق لحيشيات النظام ومكوناته، وهو ما يؤكد على الإخلال والإضرار به.

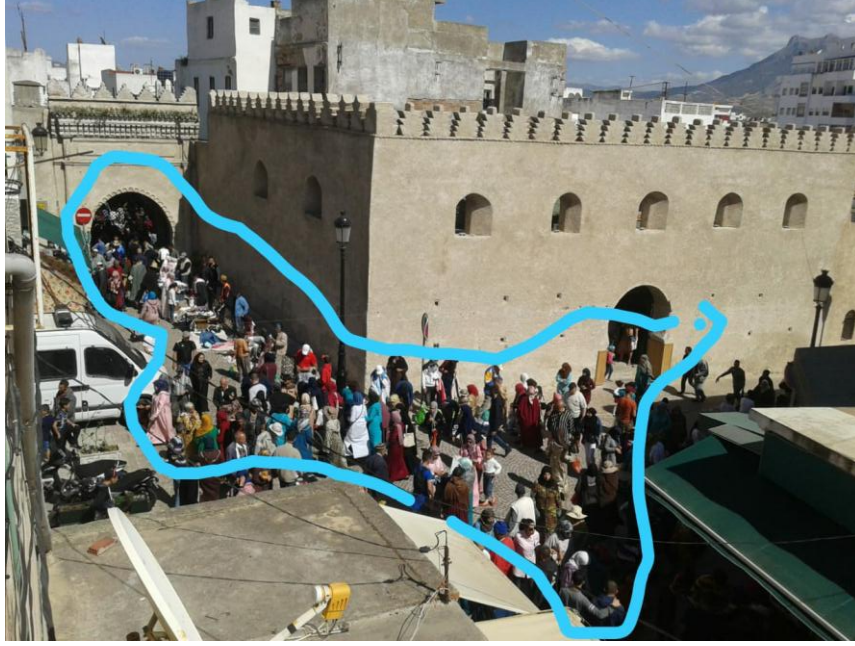
الصورة رقم 01: أهمية تدفقات التنقل التي تعرفها المحاور المرتبطة بباب النواذر

تبين الصورة أعلاه، الحركة الدووبة التي تعرفها المحاور المرتبطة بباب النواذر، حيث تشهد دينامية قوية على مستوى التنقلات، والتي تزداد حدثا خلال ساعات الذروة وفترة الأعياد والمناسبات. ويرجع ذلك، بالأساس إلى أن هذا الباب يشكل ملتقى مجموعة من المحاور الطرقية التي تصل إلى بعض الأحياء السكنية ذات الكثافة العالية والمهمة (كحي سيدي طلحة وجبل درسة)، والتي تعتبر المدينة العتيقة والمركز العصري مجالات حيوية لقضاء مجموعة من أغراضهم اليومية، هذا من جهة، ومن جهة أخرى فإن مجاورة هذا الباب لسوق باب النواذر والسعيدية يعتبر أحد العوامل الأساسية في احتدام حركة التنقل بالمحاور الطرقية المرتبطة بهذا الباب.

**باب النواذر:** يعتبر هذا الباب من أهم أبواب المدينة، حيث يعرف دينامية مجالية مهمة جدا. فهو يفوق من حيث حركة السكان والبضائع باقي الأبواب الأخرى للمدينة. هذا الباب ونظرا لقربه من محور رئيسي (جزء من شارع أبي بكر الصديق، الرابط بين المدينة العتيقة والمركز العصري) يربطه بمجموعة من الأحياء الكبيرة وذات الكثافات السكانية المهمة (كحي سيدي طلحة وجبل درسة)، والتي تعتمد (وخاصة جبل درسة) في تزودها على بعض البضائع والمواد الأساسية بشكل كبير على المدينة العتيقة، وتعتبر المواد الغذائية (الخضر، الفواكه، اللحوم، الأسماك...) أهم هذه البضائع. ولعل ما يجعل منه بؤرة تعرف حركة اختناق مروري (خاصة في فترات الذروة) هو الانتشار المهم للباعة بدون محل (خاصة بالمحيط الداخلي للباب) والذين يعرضون سلعا متنوعة تختلف باختلاف المواسم والأعياد والمناسبات (الصورة رقم 1).

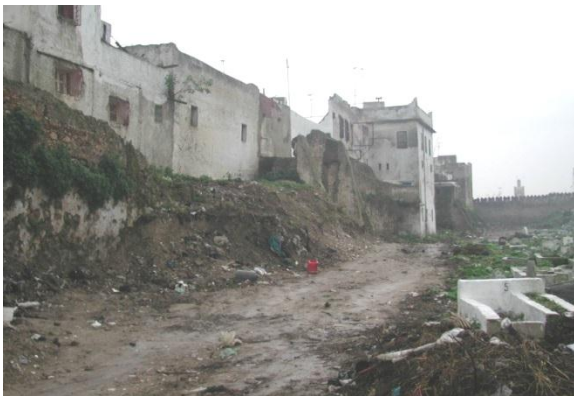
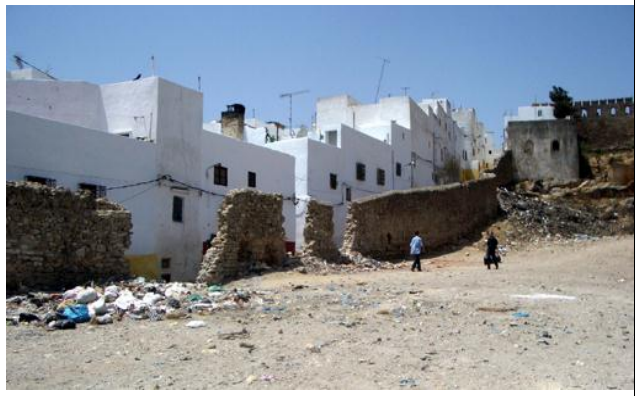
الصورتان رقم 02 و 03: انهيار أجزاء من سور المدينة الممتدة من باب المقابر إلى قصبة جبل درسة وإعادة بنائها من جديد

الصورتان ملتقطنان لأجزاء من سور المدينة الأول الذي بناه سيدي علي المنظري. ويلاحظ أن هذه الأجزاء تعرضت للاختيار بشكل كامل نتيجة لقدم بنائها من جهة، والإهمال غير المبرر الذي طالها. فالصورة الأولى ملتقطة لجزء من السور المتصل بنواة الطلعة، حيث تعرضت أجزاء كبيرة منه للاختيار. أما الصورة الثانية، فهي ملتقطة للسور المخاذي للمقبرة الإسلامية، وقد تعرض بدوره للاختيار. هاتان الصورتان وإن تعبران عن الحالة المساوية التي آلت إليه أجزاء من سور المدينة، وتجسدان بشكل واضح، أن المدينة العتيقة شكلت مجالا "غير نافع" ضمن المجال الحضري لتطوان، لما تنتجه من إكراهات مجالية من جهة، وللتكلفة الباهظة (ماديا) إن وجدت الرغبة في تجاوز هذه الإكراهات. إلا أن هذا الواقع (السيء)، تم تجاوز كثير من معالمه وإكراهاته، بعد "التغير" النسبي لمديري الشأن المحلي للمدينة وللتراث عموما، باعتباره أحد مداخل التنمية.

وفي هذا الصدد، وجب التأكيد على أن الأسوار التي يعود تاريخ بناؤها إلى منتصف القرن الثامن عشر ما تزال في وضعية جيدة، إلا أن بقايا الأسوار التي بناها القائد المنظري في أواخر القرن الخامس عشر الميلادي تعاني حالة تدهور كبيرة، من مظاهرها تهشم وتآكل وسقوط بعض أجزائها وهو ما يجعل التدخل لأجل صيانتها وترميمها دائم الحدوث والتكرار. وفي حالة كان هناك أي تأخر، يترتب عنه حدوث خسائر مهمة. والحال هنا، ما حدث بأجزاء السور الممتدة من باب المقابر إلى قصبة سيدي المنظري بدراسة، حيث تعرضت أجزاء منه إلى الانهيار (الصورتان رقم 2 و 3). وقد تطلب إعادته إلى "شكله الأصلي" تهديمه وبنائه من جديد!!! الشيء الذي أفقده أصالته من جهة، وكلف من جهة أخرى استثمارات مالية مهمة، كانت لن تكون لو تم التدخل في إبانه.

وما دمنا نتحدث عن التدخلات التي استهدفت أسوار المدينة في إطار "ترميمها" وإصلاحها، فإنه يلاحظ أنها كانت جيدة في عمومها، إذ أنها حافظت على المظهر الخارجي للسور؛ وبالتالي على جماليته. لكن - في مقابل ذلك - نجد على المستوى الداخلي (البنوي) أن هذه الإصلاحات كانت تركز بالأساس على الترميم الخارجي، الشيء الذي جعل الهيكل الداخلي يعاني هشاشة في بنيته، لا سيما في ظل تفاعل عوامل الزمن والمناخ، وما تتركه من تأثيرات سلبية على البنية الداخلية السور. ومن جهة أخرى، فإنه يلاحظ أن المواد المستعملة في الترميم، لا تتناسب وتتلائم مع المواد المستعملة في بناء السور، الأمر الذي يؤدي إلى تفسخها وتشمعها، وهذا يؤدي بطبيعة الحال، إلى التدخل باستمرار لإصلاح ما تم إصلاحه من قبل.

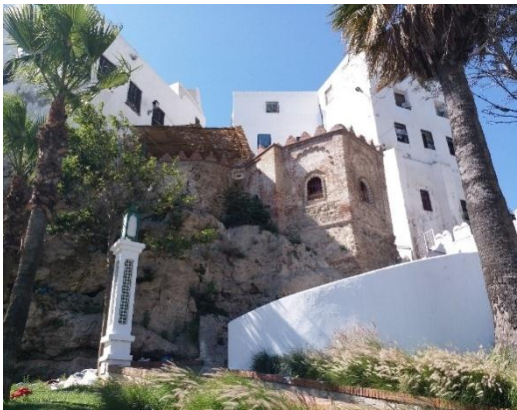
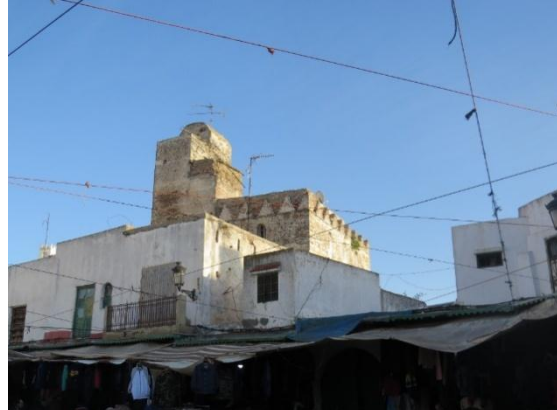
الصورتان رقم 04 و 05: تحول وظيفة برج القسبة المرينية والسلوم.

تبين الصورتان أعلاه تحول وظيفة أبراج المراقبة بالمدينة العتيقة لتطوان، فالصورة الأولى على اليمين هي لبرج القسبة حيث سوق الحوت القديم. كان هذا

البرج عبارة عن مركز للحراسة إبان إنشائه، وتحول حاليا إلى محل سكني. وكما يتضح من الصورة، فإن قاطني هذا البرج، قاموا بإجراء مجموعة من التعديلات المعمارية (وضع سقيفة على سطح البرج وطمس العديد من المعالم المعمارية، إضافة طبقة جديدة وتكسيته بالإسمنت، وضع جهاز "البارابول") شوهت معالمه بشكل كبير. وتوضح الصورة الثانية، تحول برج السلوم (المجاور لحديقة مولاي رشيد) إلى محل مهني عبارة عن مقهى بسيطة.

والملاحظ أن جل الأبراج والتحصينات العسكرية باتت تستغل اليوم كمساكن أو كمحلات مهنية (الصورتان رقم 4 و 5)، وعلى سبيل المثال نذكر: البرج الواقع جنوب المدينة العتيقة بالقرب من برج السلوم وحديقة مولاي المهدي، هذا الأخير (برج السلوم) تحول من وظيفته الدفاعية إلى محل مهني عبارة عن مقهى. وكذلك الشأن بالنسبة لحصن أو برج اسقالة التاريخي الذي تحول منذ فترة الحماية الاسبانية إلى متحف (المتحف الاثنوغرافي)، كما أن العديد من الأبراج تحولت إلى مخازن للسلع والبضائع (يتعلق الأمر ببرج باب النواذر، أبراج المراقبة الممتدة على طول شارع الجزائر التي كانت تستغل كمخازن للسلع خاصة بالباعة بدون محل). هذا إلى جانب تحول مجموعة أخرى من الأبراج إلى محلات سكنية، ويتعلق الأمر بأبراج الحراسة التالية: برج المراقبة فوق باب المقابر و باب النواذر، برج الطلعة (قسبة جبل درسة)، برج قسبة سيدي المنظري، برج الحداد، برج سيدي مصباح وغيرها من الأبراج "السكنية" التي تكرر بأثمنة جد منخفضة، وغالبيتها عبارة عن أملاك وقفية.

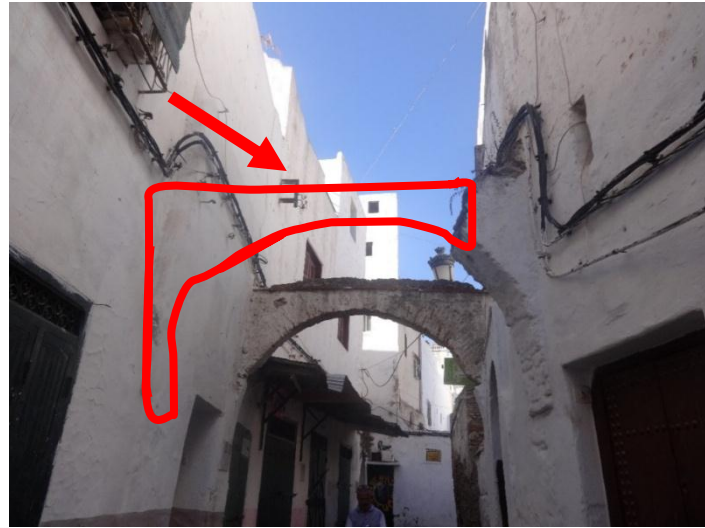
الصورة رقم 06: اختفاء جزء كبير من سور بزقة طنانة (الربض الأسفل) بالمدينة العتيقة لتطوان

تمثل الصورة الملتقطة من زقة الطنانة (الربض الأسفل)، أحد أهم مظاهر التحول العمراني والمعماري التي مس الأقواس المعلقة بالنسيج العتيق لتطوان، حيث يتم إزالتها قصد القيام بأعمال الصيانة والبناء من طرف أرباب المساكن الملاصقة لها. وهذا الإجراء يضر كثيرا بأحد أهم عناصر العمارة الأصيلة بالمدينة وأحد أهم مكوناتها الحضارية والتاريخية. وهذه العملية تعطينا فكرة واضحة وصرحة عن الكيفية التي يتعامل فيها سكان ومختلف الفاعلين بالمدينة مع تراثهم العمراني.

ومن جانب آخر، تعرف الأقواس المؤنثة للنسيج العتيق تدهورا في بنيتها وسوءا في استخدامها. إذ سبب تدهور المباني وميلانها نحو بعضها إلى إحداث ضغط كبير لا تستطيع الأقواس تحمله، الشيء الذي يحدث بها تصدعات خطيرة. وما يسرع من عملية التدهور هو قدم بنائها وهشاشتها، بالإضافة إلى أهمية العوامل المناخية (تسرب الماء، ارتفاع معدلات الرطوبة...)، زد على ذلك، محدودية (عدد محدود من التدخلات) وهشاشة التدخل (تدخلات ترقية تكتفي فقط بطمس التصدعات بالإسمنت). في هذه المكونات المعمارية، كل هذه المعطيات تعمل مجتمعة في التسريع من وتيرة تدهورها.

وفي ذات السياق، يلاحظ أن تدخلات السكان تساهم في إحداث خلخلة وتشويه في هذه المكونات المعمارية. فقد تبين لنا من خلال الزيارات المتعددة للميدان أن العديد من الأقواس بترت واقتلعت بشكل كامل!!، كما أن العديد منها يتعرض للتشويه و"للتعديل" حتى يتماشى مع الأغراض والأهداف الجديدة لمن يقومون بهذا التعديل. ومن أمثلة ذلك، ما حدث للقوس الواقع بتربية الكوزة بحي البلد عند نواة الخياطين، حيث قام صاحب محل مهني بتر جزء من القوس الملاصق له من أجل تسهيل عملية فتح وإغلاق محله (معاينة ميدانية شخصية). كما أن قوسا بالربض الأسفل بنواة الطنانة بتر بالكامل (الصورة رقم 6). والأمثلة تكثر عن مثل هذه التصرفات التي تخل وتضر كثيرا بمعالم المدينة وبأجزاء مهمة من هويتها، كما أنها تنم عن سوء فهم وتمثل غير واع بأهمية مثل هذه المكونات التراثية الأصيلة من قبل السكان ومختلف الفاعلين.
