## حماية المباني الأثرية من تأثيرات العوامل المناخية "مبنى قصر الباي بوهران نموذجاً"

## Protecting historic buildings from the effects of climatic factors, the Bey palace in Oran model

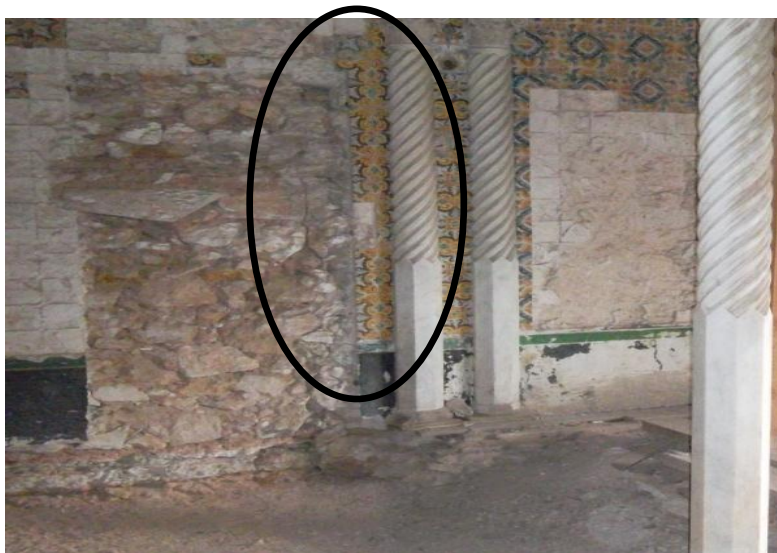
الصورة رقم 03 حجارة كلسية في الجدران الداخلية لقاعة الديوان

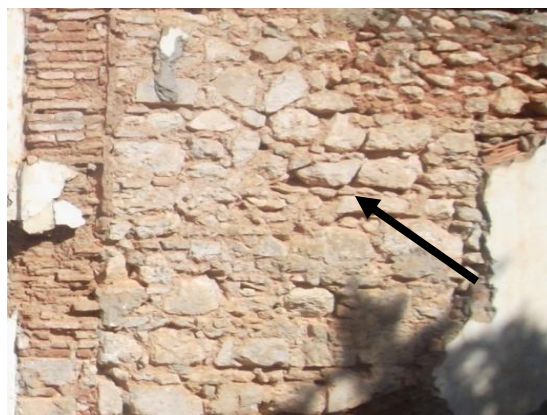
الصورة رقم 04 حجارة كلسية في الجدار الخارجي من المبنى

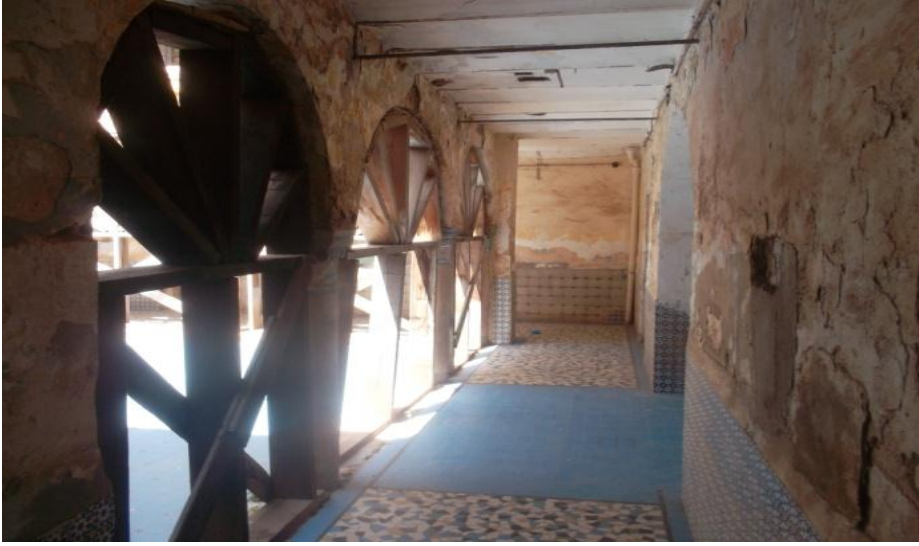
تعد من أخطر عوامل التلف المناخية والتي ينجم عن وجودها داخل مواد البناء أضرارا بالغة تعرضه لتلف عناصره الإنشائية والبنائية مما يؤدي إلى قصر عمر المبنى واندثاره، وبما أننا نتناول معلما أثريا محاذيا للبحر المتوسط فلا بد أنه يعاني من آثار وسلبات عامل الرطوبة بشكل كبير إن لم نقل أنها السبب الرئيسي في تدهور حالته، حيث تعتبر الرطوبة مثل العش الذي تنمو فيه صغار الطيور بالنسبة لمختلف عوامل التلف الأخرى إذ تنمو وتستفحل في المبنى كلما كانت مرتفعة وكان الجو رطبا. وبوجود الحجارة الرسوبية في قصر الباي التي تتمتع بالمسامية والنفاذية فإنها تسمح بمرور هذه المياه إلى الجدران أو الأسقف أو غيرها، وبارتفاع درجة الحرارة تتسرب هذه المياه إلى سطح الحجر حاملة معها الأملاح ثم تتبلور وتنمو وتزهو بمرور الوقت فتحدث ضغوطا شديدة على الطبقات السطحية مما يؤدي إلى تفتيت الهيكل الأساسي للمبنى وظهور التلف والتشققات وتدهور حالته ومظاهره الجمالية مثل الزخرفة والنقوش، مشكلة طبقات سميكة تعمل على تفكيك وإضعاف المواد الأساسية ويصبح المبنى أكثر عرضة للتشققات ويفقد عناصره معمارية جد مهمة (شاهين، صفحة 177)، ويصير ضعيفا لا يستطيع الصمود كثيرا أمام المؤثرات الخارجية. (اللوحة 03).

الصورة رقم 05 تفتت في الأسطح الداخلية

- ✓ الصيانة من أخطار الرياح والعواصف: مثل التشجير.
- ✓ الصيانة من خطر الأمطار والسيول: مثل إنشاء شبكة من المجاري والقنوات لتصريف مياهها، وتدعيم وتقوية نظام التسقيف، وسد المنافذ التي تتسرب منها مياه الأمطار وكذلك تقوية بنية الجدران لزيادة تماسكها، وإزالة نقاط الضعف فيه.
- ✓ الصيانة من أخطار الرطوبة وذلك بالحد أو التقليل من مسبباتها أولا ثم العمل على معالجة مخلفاتها، من خلال تقوية الجدران وتكسيتمها بمواد عازلة للرطوبة، وعزل السطوح وعلاج التربة المحيطة بالمبنى وفق أسس وتقنيات مدروسة.
- ✓ الصيانة من أخطار الأملاح وذلك بتنظيف الأسطح وإزالة المتزهرة منها، بالإضافة إلى تقنيات أخرى هدفها الحد من انتشار الأملاح.

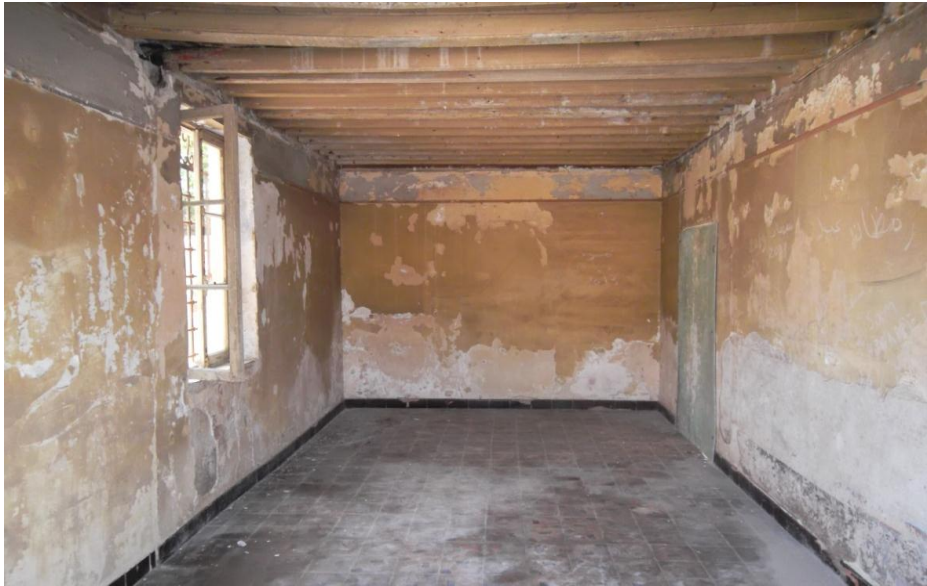
الصورة رقم 06 تشكل طبقات بيضاء بفعل الرطوبة

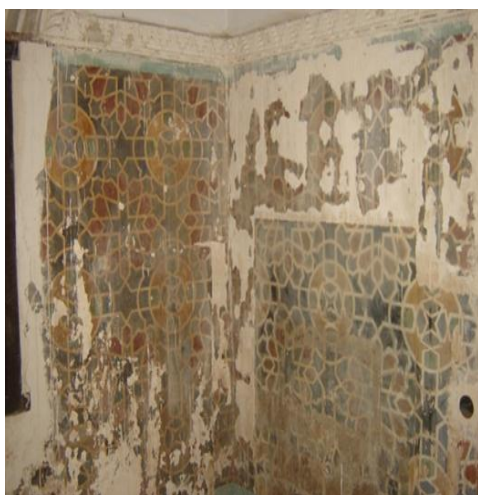
الصورة رقم 09 تعرية في مواد البناء

- بناء على ما ذكر سابقا خلصنا إلى اقتراح مجموعة من التدخلات العلاجية والترميمية الممكن تطبيقها على مبنى قصر الباي وهي كالتالي:
- ✓ التقوية والتدعيم، وعلاج الشروخ والتشققات.
  - ✓ استكمال الأجزاء الناقصة، وعلاج الأخشاب.

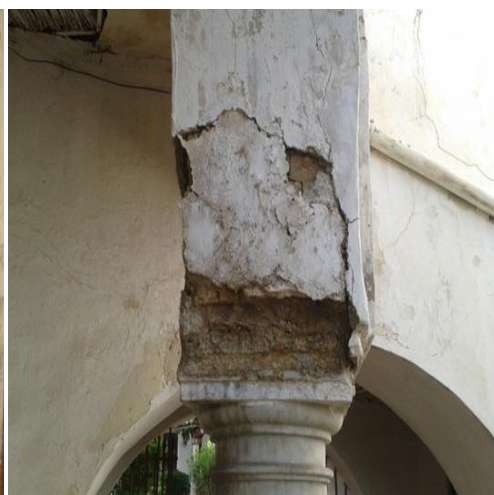
الصورة رقم 08 تقشر الطلاء
