## الإجراءات الوقائية لحماية مواقع النقوش الصخرية "خندق التصاوير ببشار أنموذجا" Preventive measures to protect the site of rock inscriptions (the site khnag altsawir as a model)

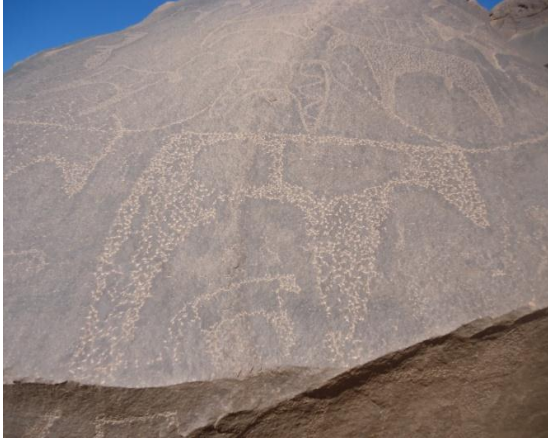
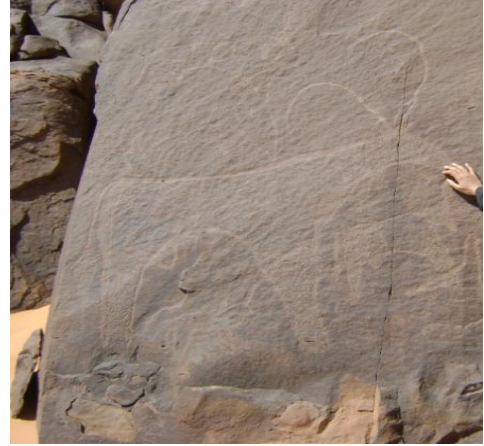
اللّوحة رقم 1،2: نقوش لبقریات منفذة بتقنية التنقيط والحز (تصوير الباحثة)

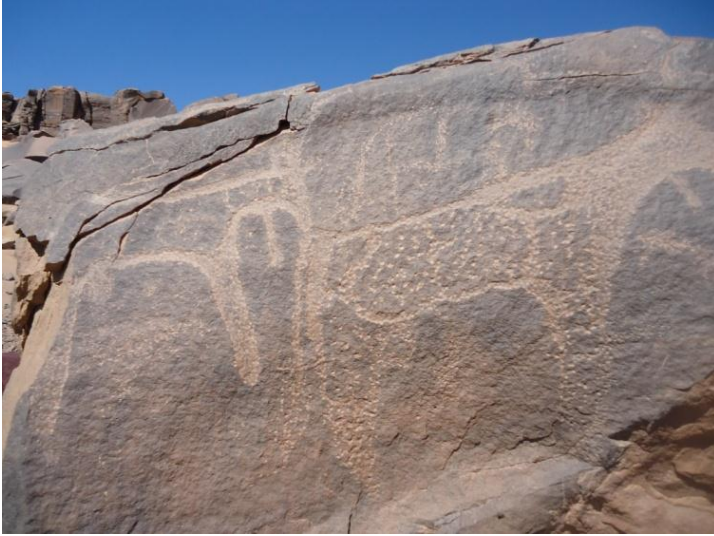
اللوحة رقم 4: تصدع في المستوى العلوي من الصخر (تصوير الباحثة)

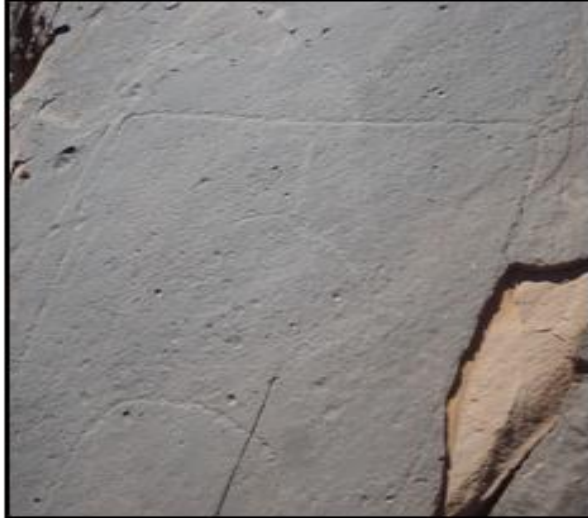
وبما أنّ المناطق الصّحراوية لا تشهد هطول أمطار بشكل مستمر إلّا في حالات نادرة قد تصل لدرجة فيضان الوديان فإنّ تلك الأمطار تنفذ إلى الأرض أو داخل الكتل الحجرية خاصة أنّها من النوع المسامي وتتسبب في ذوبان الأملاح القابلة للذوبان والتي تتبخر بارتفاع الحرارة بسبب أشعة الشّمس والذي يؤدي إلى تصدع وتشقق وانفصال وتقشر والذي نلاحظه على معظم الواجهات بالموقع (ينظر اللوحة رقم 5).

اللوحة رقم 5: انفصال الطبقة الحاملة للنقش بسبب الضغط. (تصوير الباحثة)

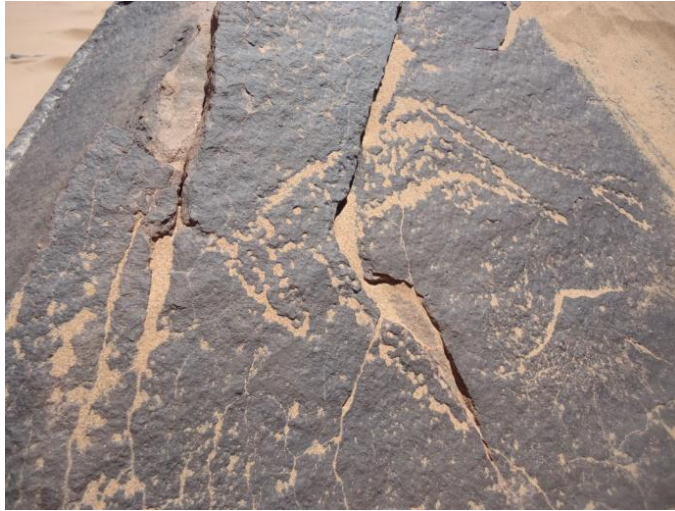
وبحكم موقع النقوش الصخرية "خق التّصاوير" في منطقة صحراوية تشهد رياح وزوابع رملية بسرعة شديدة فقد نتج عن ذلك إحداث نقر ونخر في الكتل ومع تواجد عوامل أخرى بما يسمى التقادم الزمني فهي تعرضت لحت تحتي للكتل مما أدى إلى زعزعة الكتل من موضعها وبالتالي سقوطها وتصدعها مثلما هو الحال في الواجهة (ينظر اللوحة رقم: 6).

اللوحة رقم 6: تأثير الزوايا الرملية .. (تصوير الباحثة)
