## Article de synthèse

# La dynamique spatio-temporelle du ravinement depuis 1986-2017 sur les routes et les terres adjacentes : cas de Ouzera, Médéa (Algérie)

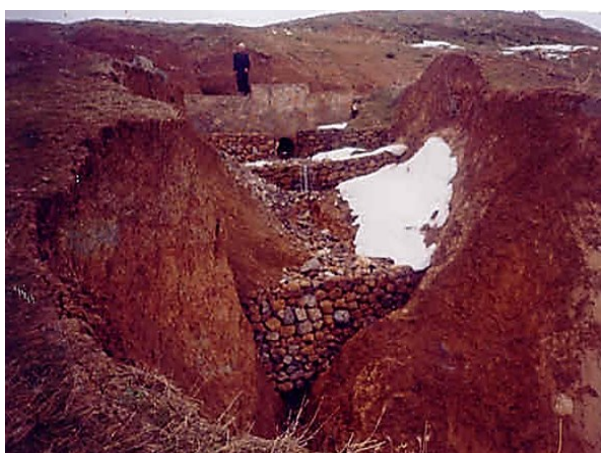
placé vers l'aval à une distance de 17 cm. Ces pluies, certes étaient abondantes mais tombaient doucement. L'affaissement des seuils en gabion (Figure 1) est dû essentiellement aux pluies torrentielles, tombée précédemment. Tous les sédiments venant de l'amont se sont déplacés vers l'aval d'où élargissement de la ravine entre le flanc de la ravine droite et le seuil en gabion de 40 cm, et entre le flanc de la ravine gauche et le seuil en gabion de 20 cm. Les seuils en gabions se sont inclinés de 37 cm. Au niveau du premier seuil en gabion, il existe une plate forme qui a pu le caler. Par contre sous les deux seuils (gabion), il existe un drain sous forme de tunnel (2,70 m de long). Les eaux propres sortant de ce drain ont poussé les sédiments et les gros blocs placés sous les seuils en gabion vers l'aval. Huit mois après, tous les sédiments sont partis dans le fond de la ravine. D'après Kouri et al. (1997), la sédimentation dans les collecteurs est faible, de 1 à 10% des pertes en terre. A l'inverse l'érosion des fonds des lits à concavité peu marquée atteint des proportions élevées, de 25 à 40% des pertes en terre. Ceci a été confirmé par Le-compte et al. (1998), où l'ablation verticale y est respectivement de 1,2 et 3,5 cm/an en moyenne.

**Figure 1.** Affaissement des seuils en gabion : Haouch Zegaa (Ouzera).

ment les chutes d'eau des têtes de ravin. Dans notre zone d'étude, la tête du ravin (Figure 1), a tendance à s'élargir et à se ramifier finalement lorsqu'elle est alimentée par un ruissellement convergent hiérarchisé en plusieurs artères (De Ploey, 1973). Cette situation caractérise bien notre ravin concave. Dès 1988, cette ravine est devenue un exutoire par les eaux excédentaires des champs, des habitants du village agricole. Au fil des années, suite à l'accroissement de la population et de l'occupation des sols, le débit qui parcourt la ravine, augmente progressivement depuis sa source qui se trouve au sommet du village jusqu'à son déversement dans l'oued.

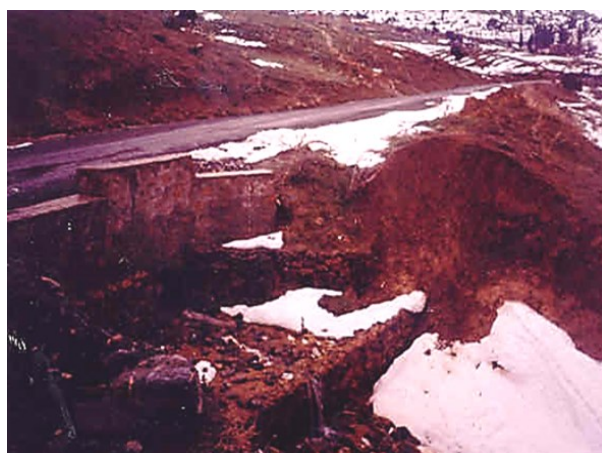
**Figure 2.** Aménagement en tête du ravin.

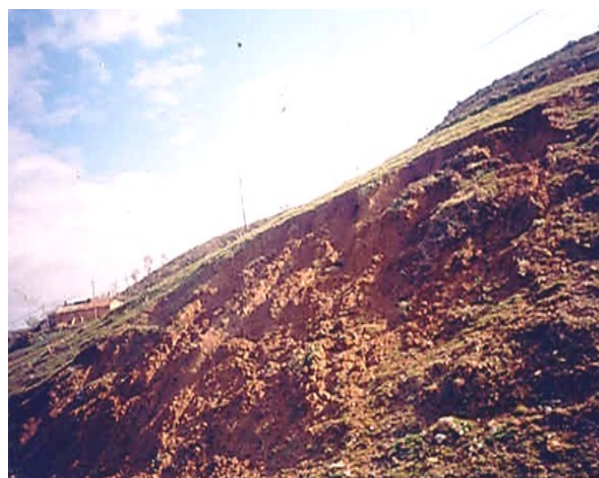
Ce glissement se trouve au dessous du village agricole sur la route allant vers Kef Bou Khélil (Figure 3). Le versant est constitué par des marnes passant à des argiles en certains endroits. De fortes pluies s'étant produites durant cette période de glissement. Une partie de ce versant a été complètement remanié le dix mars 2007 par un mouvement des formations superficielles qui ont glissé le long de la pente. Selon Mathys et Poesen (2005), les mouvements de masse sont également une source de matériaux importante dans les bassins ravinés de montagne, qu'il s'agisse de mouvements superficiels mobilisant des matériaux détritiques ou de mouvements plus profonds précipitant au pied des versants des matériaux grossiers qui pourront être,

Figure 3. Glissement de terrain.

A première vue, ce versant nous montre un glissement par paquets. Ce mode de façonnement s'est répété plusieurs fois, en fonction du nombre de paquets affectés, ce qui donne un étalement dans le temps au cours du mouvement (Kouidri, 2020). Presque tous les arbres ou arbustes de ce versant sont penchés, attestant qu'il s'agit d'un mouvement brusque et également de la fonte des neiges, qui intervient entre février et mars, alimente les argiles déjà saturées et provoque donc les différents glissements (Bellatrèche, 1987 ; Kouidri, 2003). Ces derniers seront quantifiés ultérieurement à partir de la photogrammétrie d'où l'importance de la variation spatiale des précisions de la photogrammétrie (Clapuyt et al. 2018). Ce versant sur lequel apparaît le glissement de terrain (Figure 3), se caractérise du point de vue occupation du sol, par l'existence de parcelles de vignoble, appartenant au sec-

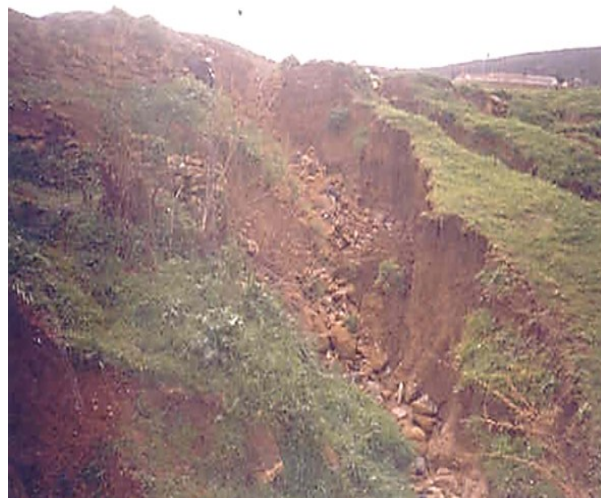
**Figure 4.** Ravines parallèles au ravin ; Houch Zegaa (Ouzera).

étaient d'excellentes terres de viticulture. Ces ravines empiètent sur les routes, minent les remblais, les ponts et les conduites d'eau ; elles augmentent les frais d'entretien des réseaux routiers et ferroviaires et compromettent la sécurité des voyageurs. Les rails de la voie ferrée non fonctionnelle se trouvant à 4 km d'Ouzera, ont été endommagés par les pluies diluviennes et les fortes neiges qui se sont abattues sur la région le 25 octobre 2005.

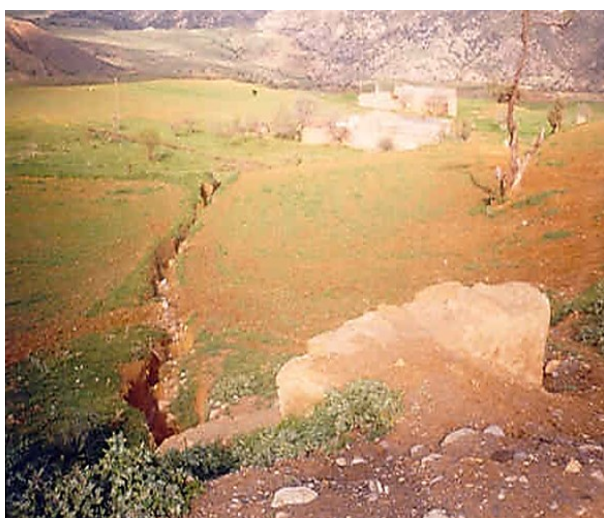
Le fossé qui longe la route allant d'Ouzera vers El Djouahria n'a pas été refait depuis 40 ans. L'emplacement des drains souterrains a causé ce ravinement et a détérioré la route qu'on charge chaque année. Ainsi, est apparu ce ravin perpendiculaire à la route et également d'autres ravines parallèles à ce dernier déjà étudié (Figure 4). Ceci est dû en grande partie aux travaux de génie civil réalisés tout le long de la route. Les débris d'érosion provenant de ce fossé qui borde cette route, sont déposés sur une bonne terre arable. L'eau qui s'écoule des drains souterrains et de la route, a creusé des ravines. Ces ravines se forment perpendiculairement à la route suite aux travaux réalisés par le génie civil. Ces ravines sont en train de détruire la terre dans la zone d'Ouzera. Elles ont rongé de nombreux champs que les agriculteurs se sont trouvés dans la nécessité de cesser de cultiver ces terres qui, quelques années seulement auparavant,

**Figure 5.** Des ravinements provenant des drains souterrains tout le long de la route sont en train de pénétrer dans le champ.

des précautions spéciales pour protéger les bassins de dispersion des eaux. Le fossé d'écoulement qui longe la route doit être bien entretenu afin que l'eau qui vient de l'amont puisse écouler tranquillement.

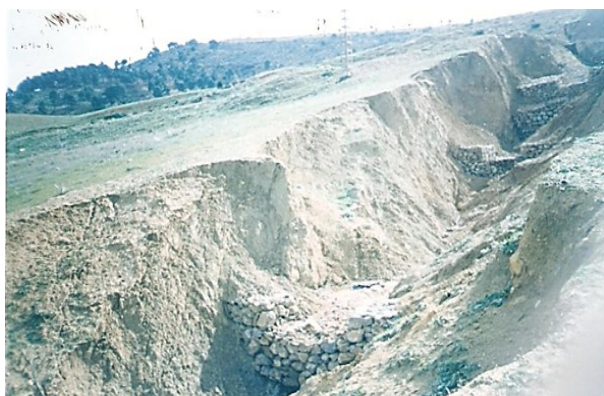
Un aménagement a été réalisé par la Conservation des Forêts de la Wilaya de Médéa à l'intérieur du ravin. Les forestiers ont placé 9 seuils en gabion dans le ravin (Figure 6) et un mur de soutènement en pierres sèches (Figure 7) pour soutenir le glissement de terrain :  $L=120$  m, hauteur=1 m,  $l=80$  cm. Cette correction torrentielle a été négative. Au cours des trois dernières années 2015-2017, tous les gabions se sont enfoncés dans le fond du lit du ravin. Ce dernier a été comblé durant ces dernières années par des sédiments venant des flans de ce ravin. Nous avons remarqué que la surface de ce ravin est devenue uniforme. Au milieu de ce ravin une végétation naturelle a poussé durant cette période (Figure 8).

**Figure 6.** Correction torrentielle ; seuils en gabion Haouch Zegaa (Ouzera) – le 27/03/2007

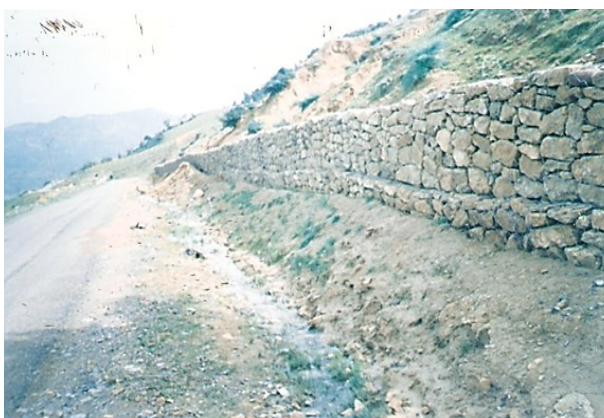
**Figure 7.** Correction torrentielle : mur de soutènement Haouch Zegaa (Ouzera). Fossé naturel d'écoulement qui longe la route - 27/03/2007

lors régénération parallèle du sol et de la végétation jusqu'au stade initial, sans aucune intervention de l'homme. [Metzen et al. \(2019\)](#) ont confirmé que les modèles de végétation peuvent être conceptualisés comme une variable prédictive dans le temps. Ce ravin au travers duquel la végétation est installée. C'est un vrai pansement biologique des plaies qu'avait ouvert l'érosion du sol depuis 1986 à 2017. Il est urgent d'enlever tous les drains souterrains qui se trouvent sous la route, de faire de la correction biologique et enfin de laisser l'eau qui vient de l'amont couler dans le fossé naturel.

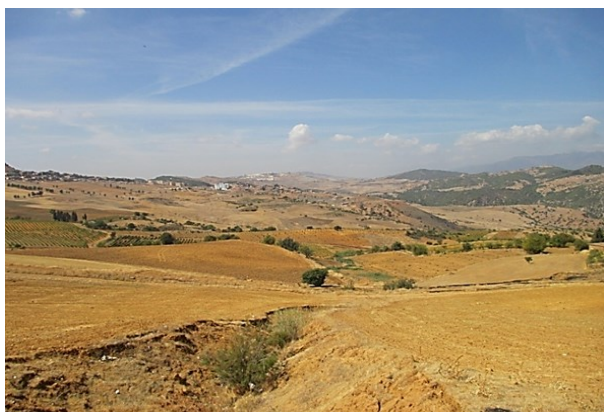
**Figure 8.** Le ravin de Haouch Zegaa : Ouzera Le comblement du ravin.

Cette couverture végétale s'est reconstituée spontanément dès que les facteurs de dégradation et de destruction ont cessé d'agir (Benchetrit, 1973). Ceci a été confirmé par Silhan et al. (2016) où les ravines augmentent la biodiversité du paysage et peuvent faire l'objet d'une protection. Cette végétation a assuré une régénération du sol plus importante que l'ablation par érosion, et il y a dès
