**Impacts de l'érosion hydrique sur les sites archéologiques en Tunisie  
centre-ouest: le cas des occupations archéologiques de l'Oued Bou Hayya.**  
**Impacts of water erosion on archeological sites in Tunisia west-central  
: the case of the archeological occupations of Wadi Bou Hayya.**

**Mots clés:** patrimoine archéologique, crise érosive hydrique, *Rammadiya*, solutions de sauvegarde.

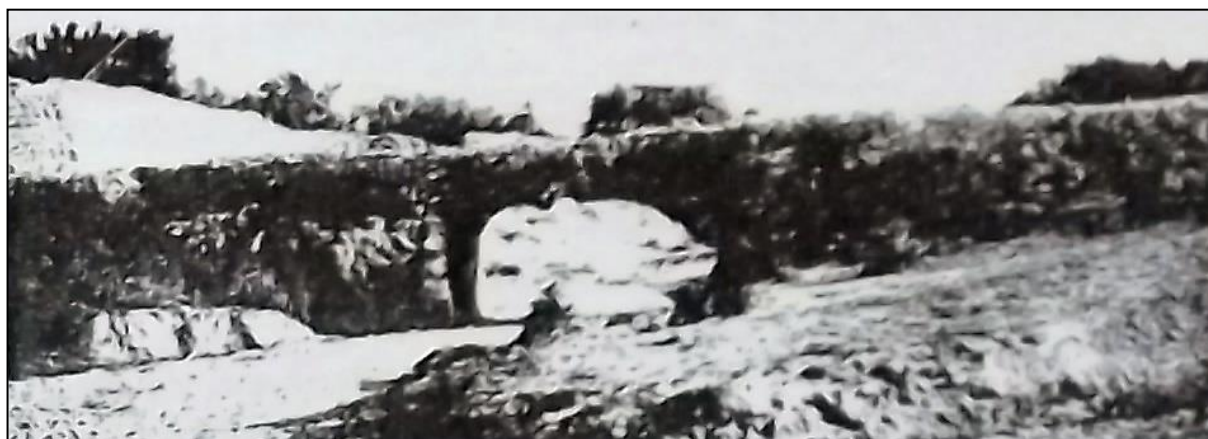
**Photo. 1. L'aqueduc de Fériana au début du XIX<sup>ème</sup> siècle (Monchicourt Ch. (1906), p. 61).**

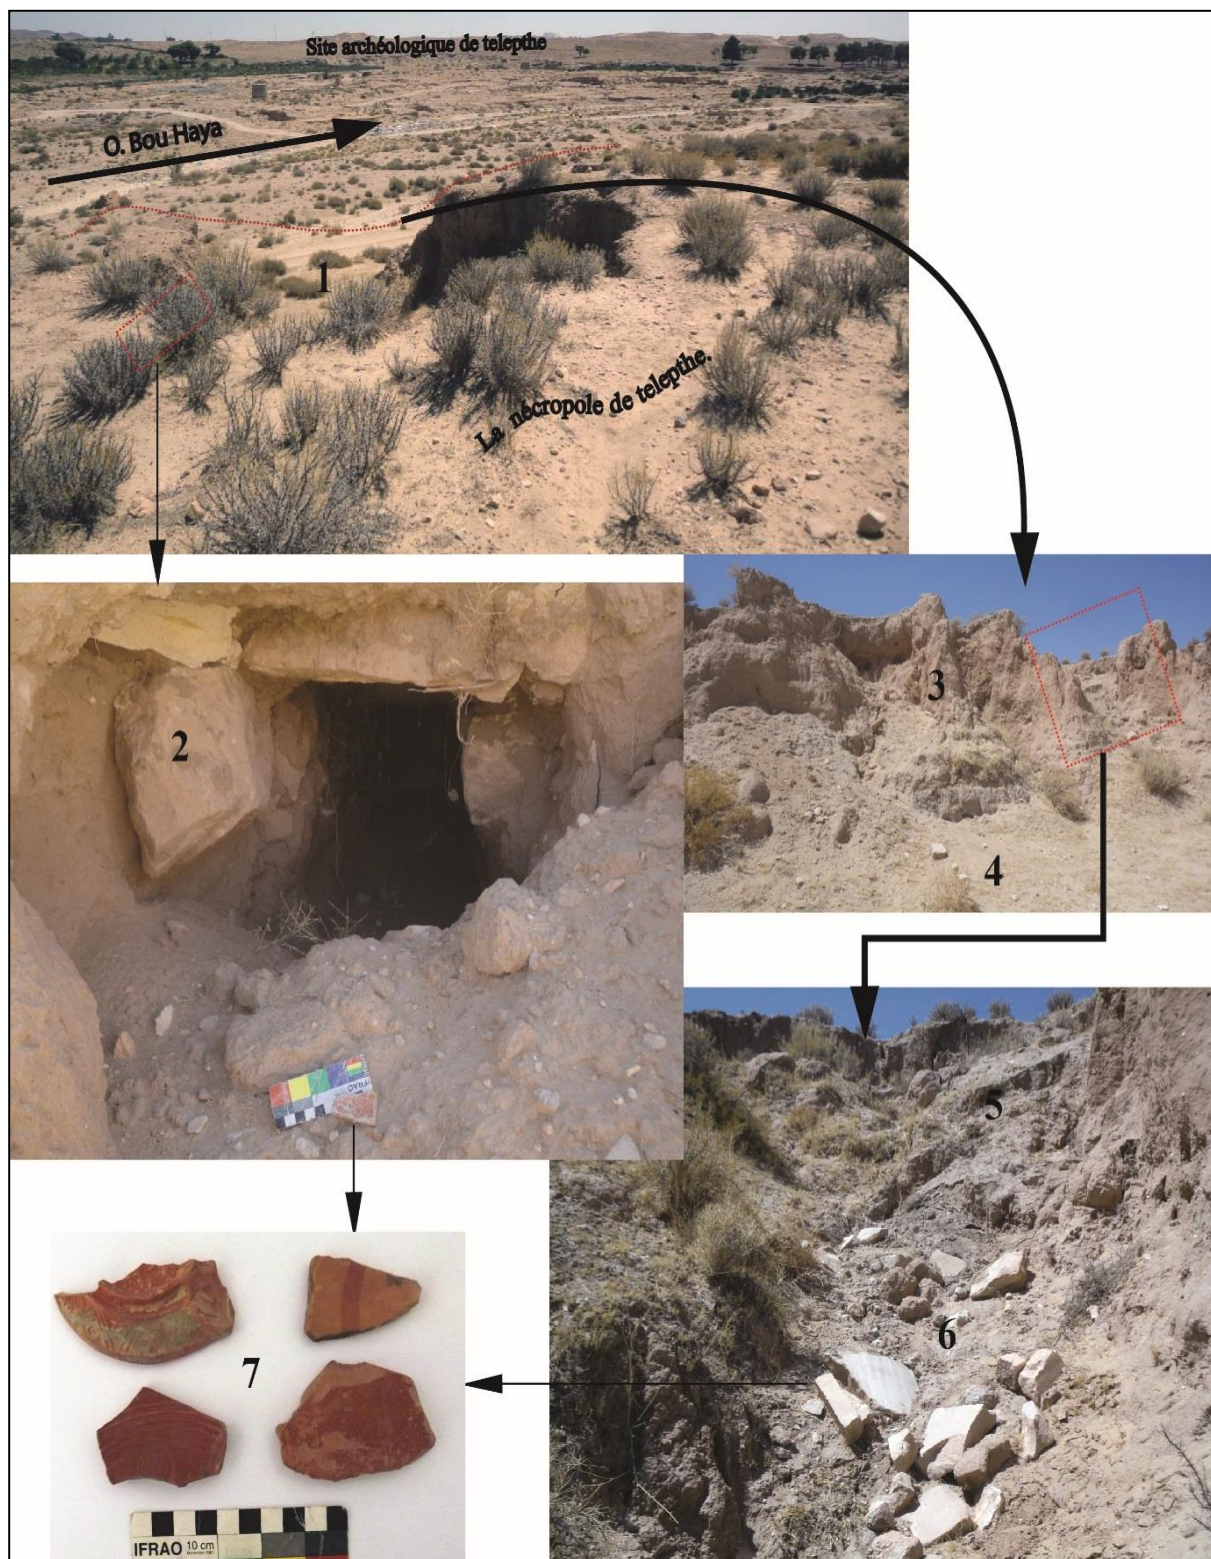
Hayya. Cette nécropole est située à 500 m à l'ouest de la citadelle de Telepthe byzantine. Certaines tombes sont effondrées à cause de l'érosion des berges de l'oued mais également suite à la dégradation massive à l'occasion des inondations torrentielles. Nous avons récolté quelques tessons de céramique Sigillée Africaine qui remonte à la période byzantine dont un disque de lame à huile avec des motifs zoomorphes, deux fragments d'assiettes en sigillée africaine C avec des emblèmes ainsi qu'un tesson amorphe peint (Fig.5-7). La céramique date de la première moitié du V siècle ap. J.-C.

**Figure 5.** Effondrement au niveau de la nécropole de Telepthe (1 : effondrement au niveau de la banquette, 2 : résidu d'une tombe, 3 : dépôts holocènes, 4 : terrasse historique, 5 : détail de l'effondrement, 6 : résidu des dalles de couverture effondrées, 7 : céramique récoltée au niveau de l'effondrement).

- **La station n°2 :** La nécropole de Telepthe a une partie effondrée au niveau de la banquette de l'Oued. Cette dernière nécessite une fouille de sauvetage pour l'étude et la datation de ce site. Le dégagement de la partie perturbée est indispensable pour bien délimiter et identifier les tombes mises au jour au cours les derniers effondrements.

Pour stopper l'effet de l'érosion, il faut construire un gabion en pierre sèche tout au long de la nécropole. Pour la partie située au niveau des berges, l'installation des alignements de pierre et les murettes combinés pour protéger les dépôts holocènes où se situent les tombes antiques.

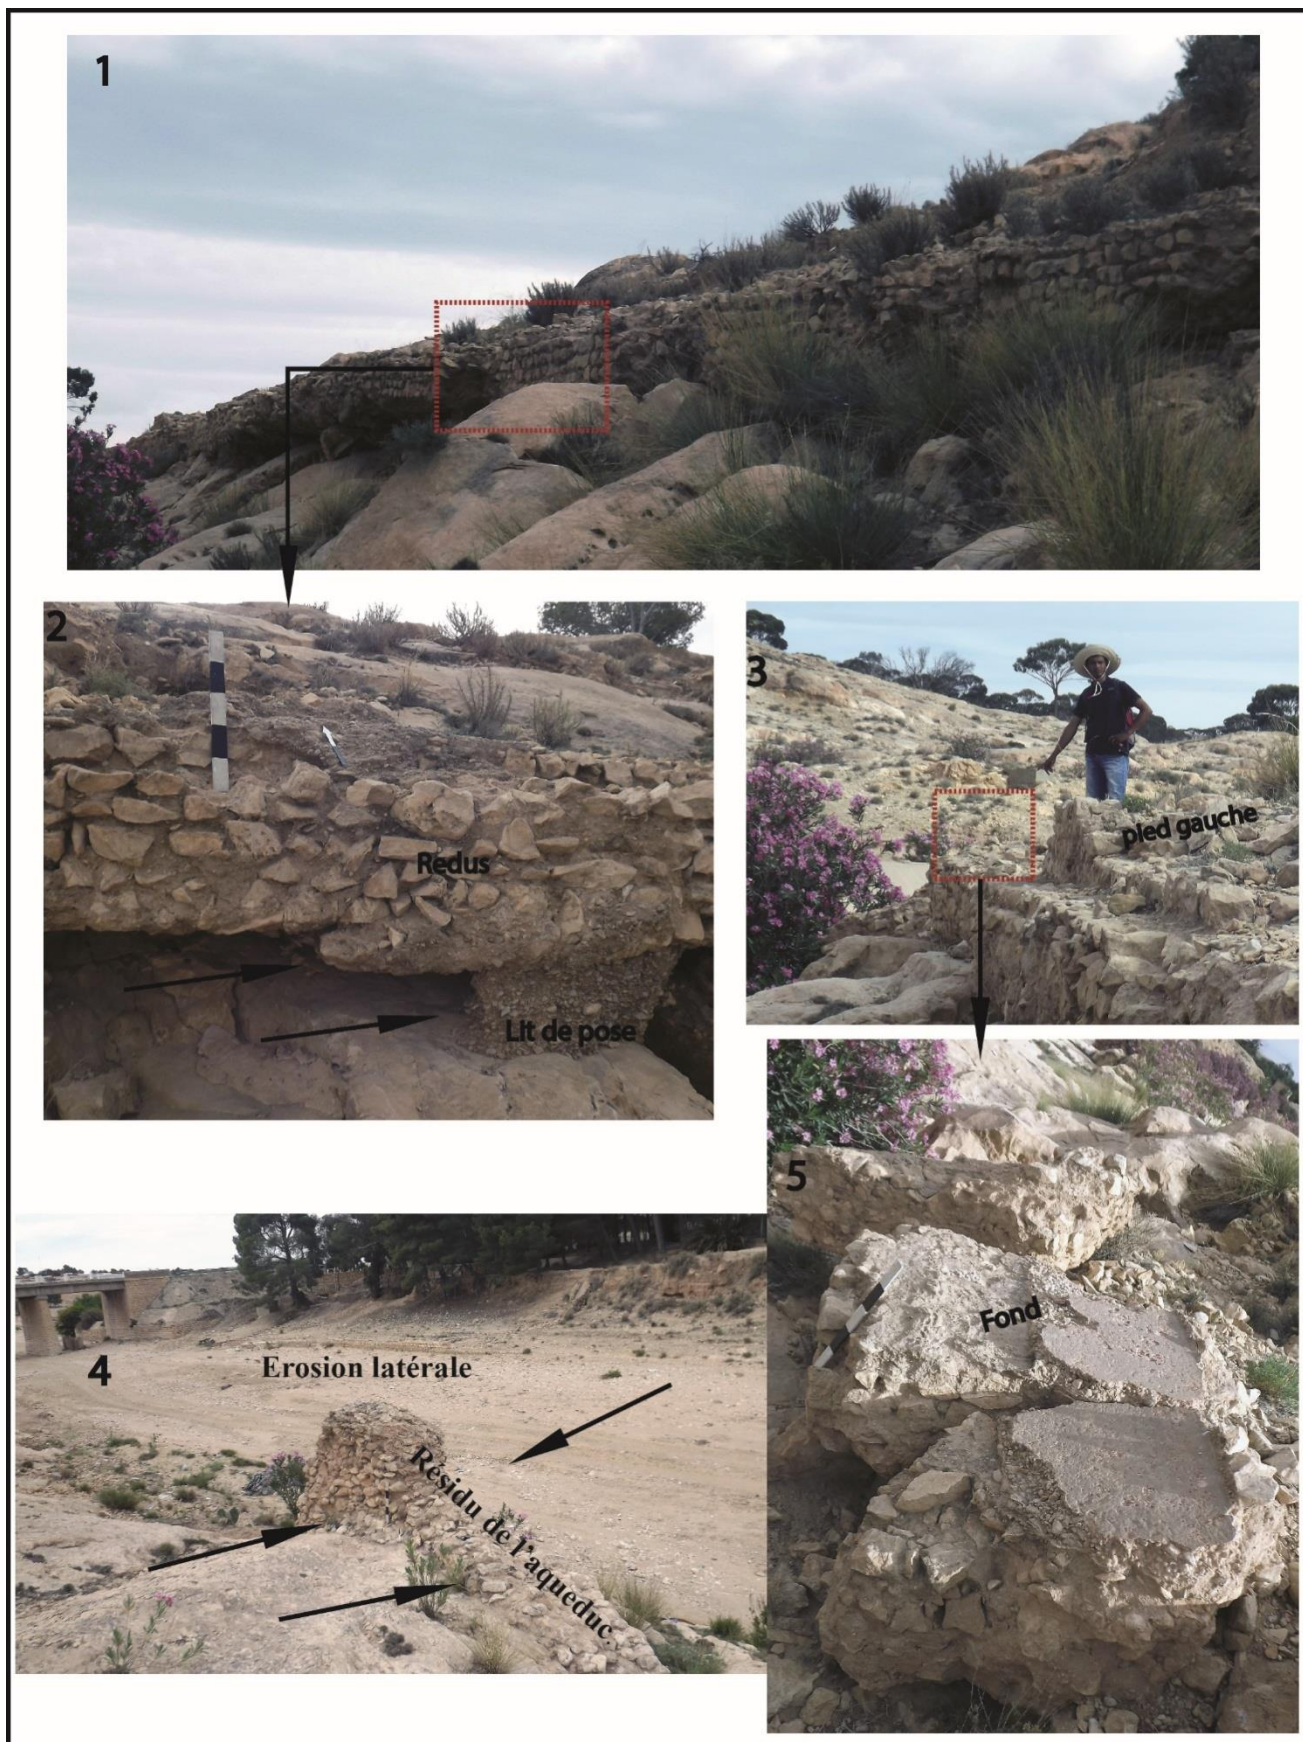
- **L'aqueduc de Ras El Aïn (N° : 3495764, E° : 008857632, Alt. = 784 ± 3m) :** Il est situé à Dakhlet Fériana à la limite entre la ville actuelle de Telepthe et la ville de Fériana ; sur la rive gauche d'oued Bou Hayya, à 200 m au sud de therme antique de Telepthe. Une grande partie de l'aqueduc fut dégradée totalement alors qu'elle était bien conservée au début du XIX<sup>ème</sup> siècle (photo 1). Cet ouvrage hydraulique remonte à l'époque romaine et vit l'usage de *l'opus caementacium* dans sa construction. Il n'en reste que la partie située à l'extrémité sud du site archéologique de Telepthe et qui forme le seul témoignage sur l'existence de l'ouvrage. Il se trouve aujourd'hui menacé par la disparition totale.

Ces formes caractérisent les berges portant les quatre sites archéologiques mais marquent surtout la Rammadiya de Kef Hamem et d'El Erg Chargui (Fig. 4 et 7) ainsi que l'aqueduc de Ras El Ain (Fig.6). L'aqueduc est notamment dégradé par l'érosion torrentielle accentuée par la pente très forte de la colline formée par les calcaires de la formation Douleb (Saïdi et al. 1997). L'enduit de l'aqueduc est totalement dégradé par les effets climatiques (vents-pluie-gel...) et il ne reste que le fond, le pied gauche et une partie très fragile du lit de pose.

**Figure 6. L'aqueduc de Ras El Aïn (1 : vue d'ensemble de l'aqueduc de Fériana, 2 : détail de l'aqueduc de Ras El Aïn, 3 : résidu du pied gauche, 4 : résidu de l'aqueduc affecté par l'érosion, 5 : détail de l'effondrement du fond de l'aqueduc).**

- **La station n°3 :** L'aqueduc de Ras El Aïn est un ouvrage hydraulique très altéré et son enduit a presque disparu totalement. Il ne reste que des résidus des murets nus qui ont besoin de restauration et une consolidation avec le mortier de chaux. Avec les autorités nationales et régionales, nous pouvons trouver des solutions plus fiables pour sauver cette richesse archéologique et patrimoniale. En espérant que l'étude académique ouvre les voies de la recherche sur ces types de problématiques pour évoluer la recherche dans le domaine de sauvegarde des sites archéologiques menacés par les risques naturels et anthropiques.
