**حفريات تهودة الأثرية**  
**أبحاث علمية وأفق تنموية**  
**Le site archéologique de Tahouda**  
**Recherches scientifiques et perspectives de développement**

### الملخص:

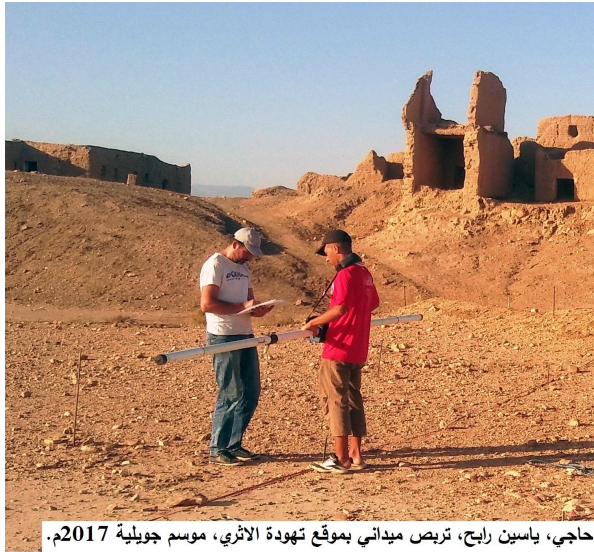
**الصورة 02:** تمثل التحري باستعمال ترددات الالكترومغناطيسي في القلعة الأثرية، من الزاوية الجنوبية. عن: حاجي، ياسين رابح، جويلية 2017م.

تنقل طلبة الآثار<sup>3</sup> مع طلبة الجيوفيزياء<sup>4</sup> بتأطير أساتذتهم في إطار تربص ميداني، للتحري باستعمال الطرق الثلاث التي استخدمت في موسم أفريل 2016م<sup>5</sup>، إلا أننا لم نستخدم هذه المرة الجيو رادار لمشاكل تقنية، فقد اكتفت البعثة بالتحري الالكترومغناطيسي (EM31)، والمقاومة الكهربائية، إلا أن المقاومة الكهربائية لهذا الموسم لم تنجح بالترددات التي استعملت في الموسم السابق، وهذا ما حال دون تغطية ما تبقى من مساحة القلعة، ولكن استطعنا باستعمال ترددات أكبر عمقا في محور شمال-جنوب مروراً بالبوابة الجنوبية والمدخل الشمالي للقلعة، وأيضا تم رفع الترددات الالكترومغناطيسية (EM31) لأسوار القلعة بأبراجها (الصورة 02)، سننشر نتائج هذا التحري في شكل مقال.

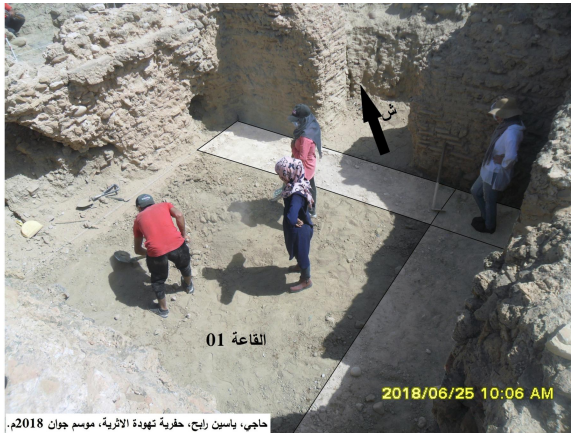
**الصورة 04:** تمثل مكان مجس القاعة 01 شكل حرف L عكسي من مخطط الحمامات من الزاوية الجنوبية الشرقية. عن: حاجي، ياسين رايح، جوان 2018م.

تتمثل النقطة الأولى للقاعة 01 في خندق على شكل حرف L عكسي أسفل الجدار الشمالي والجدار الشرقي عرضه 1م (الصورة 03، الصورة 04)، وتتمثل النقطة الثانية في خندق على شكل حرف L أيضا عكسي بنفس الطريقة عرضه أسفل الجدار الشرقي 1م، إلا أن هذه القاعة أقيم بها مجس في موسم 2015م في شكل مساحة مستطيلة باللون الأزرق الفاتح (الصورة 01) أبعاده 3.50م×2م، حيث عثرنا على عمق حوالي 50سم على طبقة رماد تنتشر عبر مساحة القاعة بأكملها (الصورة 05)، فوقها وتحتها توجد أرضيات استقرار من الطوب المجفف تحت أشعة الشمس والملاط الطيني باستعمال الحصى كأساس لكل أرضية<sup>11</sup>، ثم تم غلق المجس بعد الانتهاء من الموسم، إلى غاية موسم جوان 2018م أين تم إعادة فتحه والنزول في مستوى الأرضية

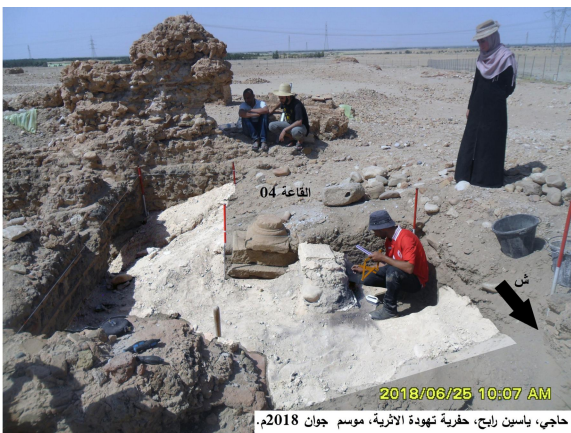
**الصورة 05:** تمثل مكان مجس القاعة 04 شكل حرف L عكسي من مخطط الحمامات من الزاوية الشمالية. عن: حاجي، ياسين رايح، جوان 2018م.

وتتمديده أسفل الجدار الشرقي للقاعة بحيث يصبح خندق على شكل حرف L عكسي بعرض 1م (الصورة 03، الصورة 05). أما النقطة الثالثة، فتتمثل في الخندق المسمى الرواق الشمالي بأبعاد 7.20م×1م، فبعد تنظيفه من الردم الحفريات القديمة التي تعود للفترة الاستعمارية، وقع الاختيار عليه لمحاولة معرفة حدود الحمامات من الجهة الشمالية وهل هناك اتصال اثري مادي بين ما موجود في القاعة 04 وما سنعثر عليه في الرواق الشمالي (الصورة 03، الصورة 06).

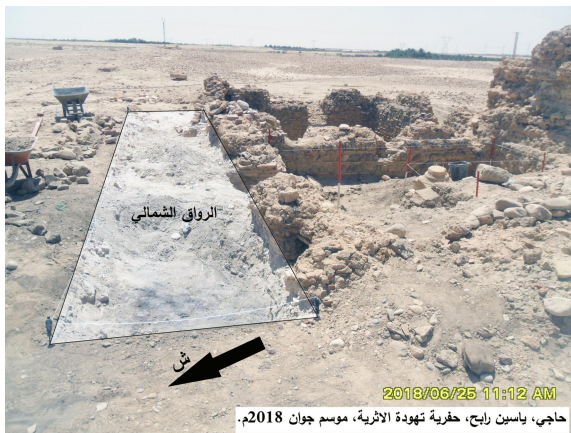
**الصورة 06:** تمثل مكان مجس الرواق الشمالي من مخطط الحمامات من الزاوية الغربية. عن: حاجي، ياسين رابح، جوان 2018م.

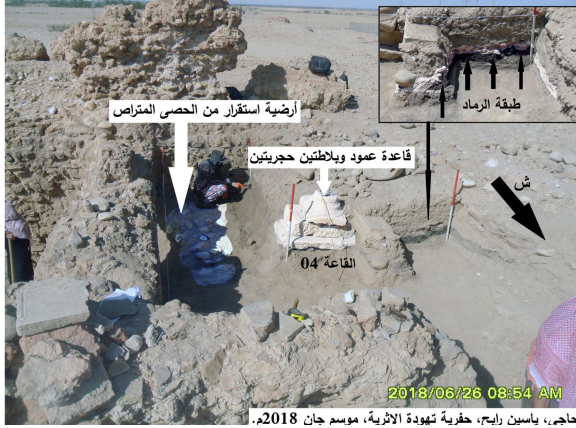
**الصورة 07:** تمثل العثور على طبقة الرماد وعلى أرضية استقرار مكونة من الحصى كأساس لبناء من الطوب من الزاوية الشمالية-الشمالية-الشرقية. عن: حاجي، ياسين راجح، جوان 2018م.

**في مجلس القاعة 04:** أعيد تنظيف مجلس موسم حفريات ديسمبر 2015م الذي سجلنا مستوى الأرضية بـ 2م من مستوى أرضية المحطة الثالثة، بسبب تراكم الأتربة خلال المواسم اللاحقة إلى غاية موسم جوان 2018م، ثم النزول في المستوى 2.24م، حيث عثرنا على أرضية استقرار مكونة من صف من الحصى مختلفة الأحجام متراسة مع بعضها البعض مشكلة أساس بنيت فوقه صفوف من الطوب المجفف تحت أشعة الشمس بملاط طيني أسفل الجدار الشرقي (الصورة 07).

التي كانت ولا زالت قائمة، ففي الأرضية النهائية نجد قاعدة عمود فوق بلاطتين الكل من مادة الحجارة المنحوتة معاد الاستعمال (**الصورة 07**). من المرجح على أنه كان يرتكز على القاعدة حامل مصنوع من مادة الخشب، حاملا سقف لمسكن مبني بالطوب المجفف مع إمكانية استعمال أحد جدران القاعة القائمة المعاصرة. وبتعاقب أرضيات الاستقرار على القاعة سُدَّ المدخل الشمالي بالطوب المجفف، وأجزاء من الآجر المعاد الاستعمال من أسوار القلعة الأثرية والحصى (**الصورة 13**). كذلك سُدَّ الفراغ الموجود بين القاعتين 01 و04، المتمثل في شبه قوس (**الصورة 16**)، الذي تم ملئه بشتى

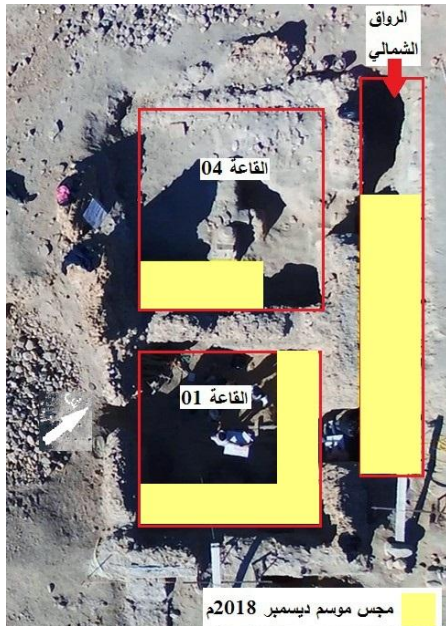
**الصورة 09:** تمثل وضعية المجسات في القاعتين 01 و 04 والرواق الشمالي من مخطط الحمامات.  
عن: حاجي، ياسين رابح، الصورة الجوية من الدرون، ديسمبر 2018م.

استمرت حفرة موسم ديسمبر 2018م في نفس المجسات (**الصورة 09**) وبنفس الوتيرة لمحاولة الوصول إلى أرضية المبنى إن أمكن في هذا الموسم.

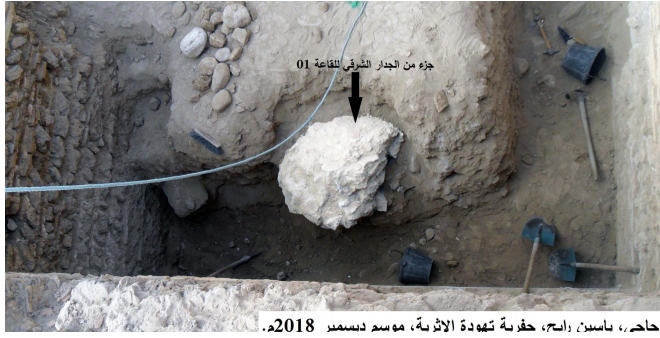
حاجي، ياسين رايح، حفرة تهودة الاثرية، موسم ديسمبر 2018م.  
**الصورة 11:** تمثل الجزء العلوي من الجدار الشرقي للقاعة 01 من الزاوية الشرقية. عن: حاجي، ياسين رايح، ديسمبر 2018م.

المجس، عثرنا على قوس نصف دائري تحت المدخل الشمالي للقاعة 01 مسدود بالمواد الإنشائية المختلفة كالحجارة الدبشية والحصى باستعمال الملاط الإسمنتي ابيض اللون وأخرى كالطوب المجفف مع الملاط الطيني (**الصورة 10**)، من المرجح، انه يوجد مكان موقد نظام التسخين تحت المدخل الشمالي للقاعة، ومع استمرار التنقيب ظهر جزء من أرضية فسيفسائية في الجزء الشمالي-الشرقي أسفل الجدار الشمالي، من المرجح أنها تغطي كل القاعة على عمق 4.83م، فقد وصفها العسكري توشار في مقاله<sup>15</sup> عندما عثر عليها أول مرة، كما عثر على كل العناصر المعمارية التي ذكرها توشار في أماكنها، الملاحظ هو تصدع الأرضية الفسيفسائية بسبب سقوط الجزء العلوي من الجدار الشرقي للقاعة (**الصورة 11**).

بلاطات تلبس جدارية تثبت بواسطة هذه الأنابيب الفخارية<sup>17</sup>) التي ذكرها توشار في أماكنها، الملاحظ هو تصدع الأرضية الفسيفسائية بسبب سقوط الجزء العلوي من الجدار الشرقي للغرفة (**الصورة 11**). يوجد مكان موقد نظام التسخين للغرفة تحت المدخل الشمالي للغرفة (**الصورة 10**).

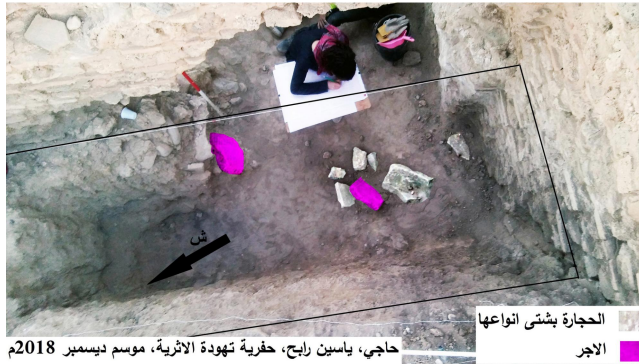
حاجي، ياسين رايح، حفرة تهودة الاثرية، موسم ديسمبر 2018م.  
**الصورة 12:** تمثل أرضية استقرار ثانية مكونة من الحجارة بشتى أنواعها والأجر كأساس لبناء من الطوب من الزاوية الغربية. عن: حاجي، ياسين رايح، ديسمبر 2018م.

استقرار ثانية للقاعة 04 (الصورة 12) والمكون من الحصى وأجزاء من الحجارة المنحوتة، وكذا من البلاطات الفخارية، ومن أجزاء من العناصر المعمارية غير المستعملة. بالنسبة إلى مجس الرواق الشمالي فقد حاولنا الوصول إلى مستوى المدخل الشمالي للقاعة 01، لهذا قسمنا مجس الرواق الشمالي إلى نصفين، النصف الغربي والآخر شرقي، والحد الفاصل بينهما هو المدخل الشمالي للقاعة 04، الذي تركناه على نفس الارتفاع، وبما أن

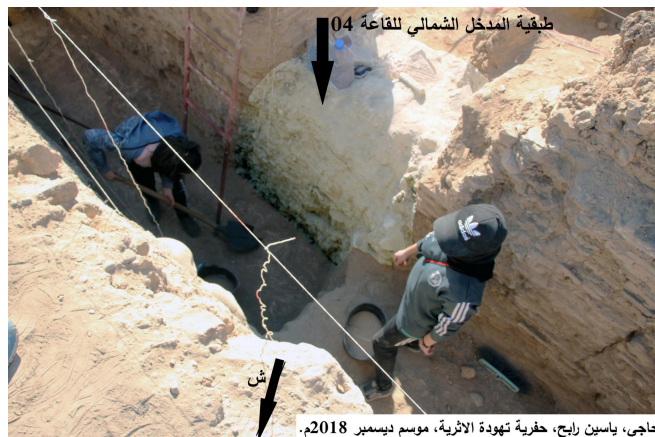
حاجي، ياسين رايح، حفرة تهودة الاثرية، موسم ديسمبر 2018م.  
**الصورة 13:** تمثل انسداد المدخل الشمالي للقاعة 04 بصفوف من الطوب المجفف، من الزاوية الشمالية. عن: حاجي، ياسين رايح، ديسمبر 2018م.

النصف الغربي من المجس عبارة عن حفرة نفايات فقد اكتفينا بعمق 1.97م، وكذلك لترك مجال الحركة من وإلى المجس بواسطة سلم، فقد واصلنا التنقيب في النصف الشرقي للمجس لهذا الموسم، ووصلنا إلى عمق 3.64م. محاولة منا معرفة مستوى عتبة المدخل مقارنة بتلك للمدخل الشمالي للقاعة 01، وأيضا الحصول على طبقة هذا المدخل الذي سُدَّ بطبقات من الطوب المجفف تحت أشعة الشمس باستعمال من وقت لآخر أجزاء من الأجر (الصورة 13).

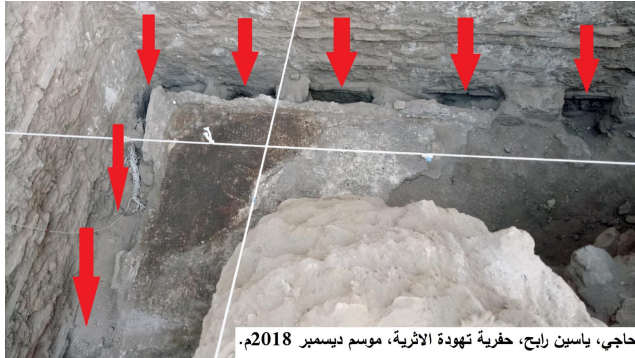
**الصورة 15:** تمثل قنوات جدارية للتسخين بالسهم الأحمر وجزء من الأرضية الفسيفسائية في القاعة 01 من مخطط الحمامات من الزاوية الغربية. عن: حاجي، ياسين رابح، ديسمبر 2018م.

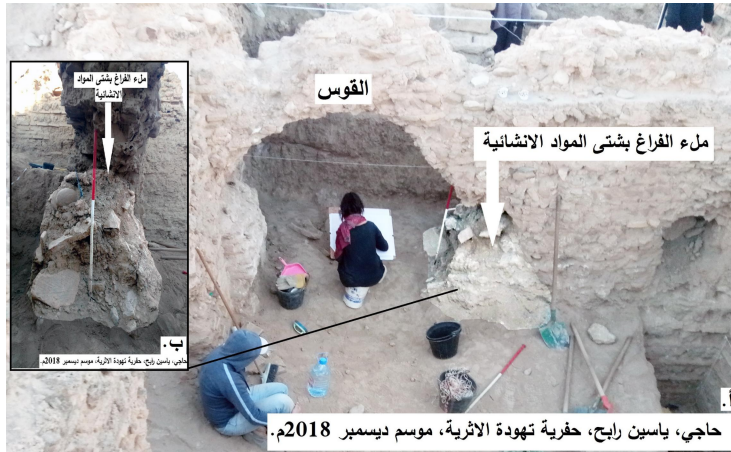
**الصورة 16:** تمثل ملء الفراغ بشتى المواد الإنشائية للقوس الموجود في الجدار المشترك بين القاعة 01 والقاعة 04. أ. من الزاوية الشرقية، ب. من الزاوية الجنوبية. عن: حاجي، ياسين رابع، ديسمبر 2018م.

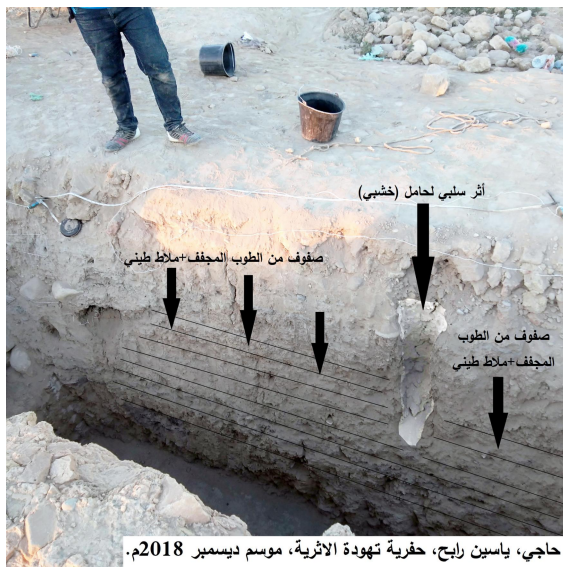
**الصورة 17:** تمثل جدران من الطوب المجفف وأثر سلبى لحامل (خشبي) في مجس الرواق الشمالي من الزاوية الجنوبية. عن: حاجي، ياسين رابع، ديسمبر 2018م.
