## صيانة وترميم فسيفساء منزل اللبوة بلمبار

د. حمزة محمد الشريف

معهد الآثار

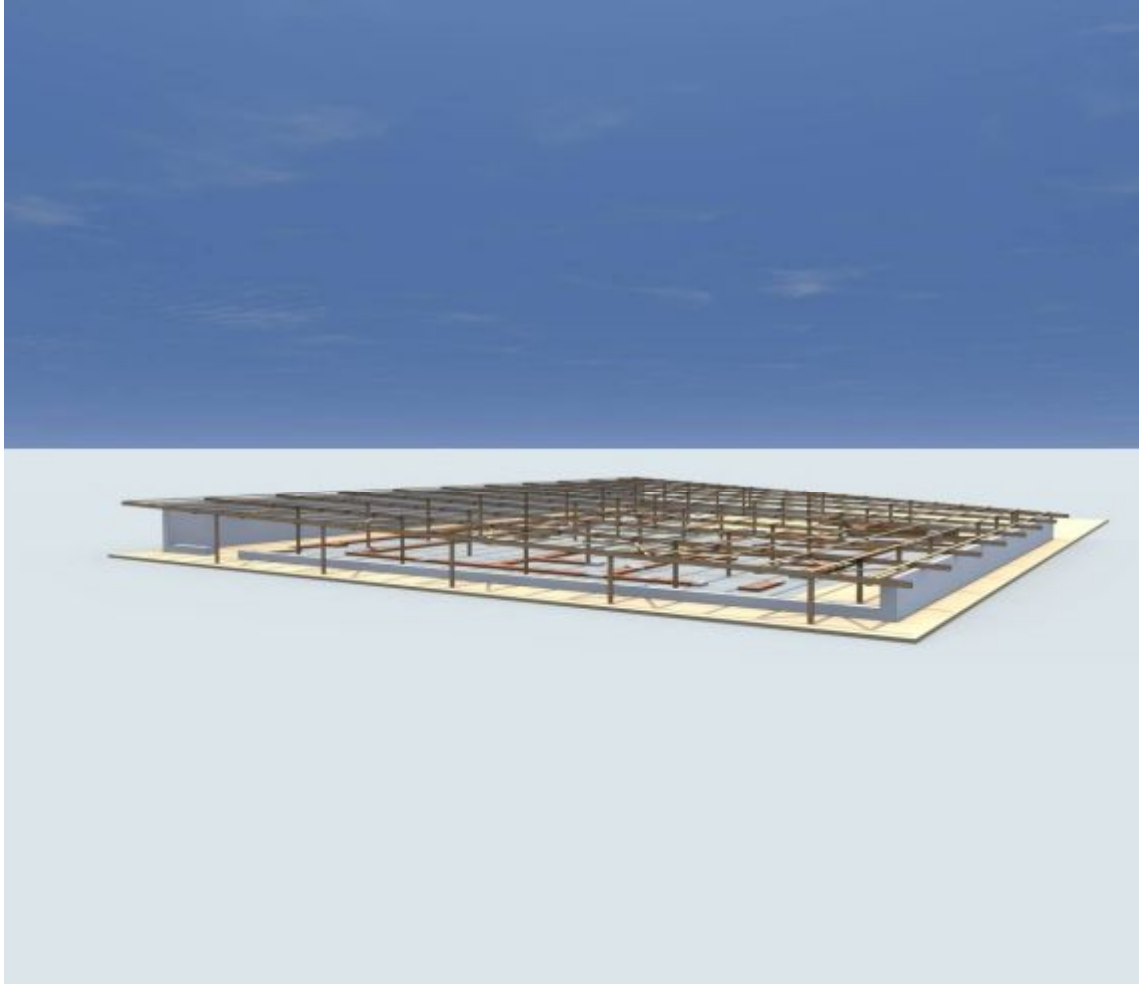
الصورة 10 : إعادة تصور لملجأ يحمي الموقع  
عن الباحثة عائشة مالك

على إستقرار حالة التبليطات. يتوقف تصميم الملجأ على المحيط الأثري المتواجد فيه التبليط<sup>1</sup>: حالة الفسيفساء، طبيعة الأرضية المحيطة بالفسيفاء، مع الاخذ بعين الإعتبار الدور الرئيسي للإمكانات المادية المتاحة ، فيما يخص موقع لمبار قمنا بحماية التبليطات بطبقة من الرمل سمكها 05 سم تليها طبقة من الحصى الصغير ، ثم تم وضع ملجأ مؤقت في إنتظار تشكيل ملجأ دائم . ( الصورة 09-10 )
