## أثر الرطوبة في تلف خشب قلعة الجزائر

### The effect of moisture on the damage of the castles wood algeria

This study aims to highlight the impact of moisture in the wood of Algiers citadel used, whether as a construction or decorative material, in addition to making measurements of changes in both humidity and temperature in the castle using special devices

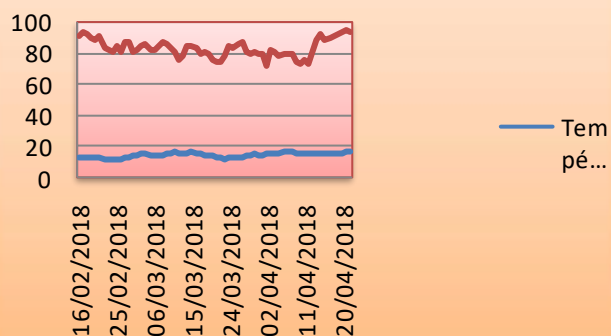
### المعدل اليومي للرطوبة والحرارة للبطارية رقم 03

- فيما يخص البطارية رقم 03 فقد أظهرت استقرارا

نسبيا في درجات الحرارة ونسبة الرطوبة بين فترات الليل والنهار طيلة فترة القياس مع تأثرها طبعاً بالجو الخارجي

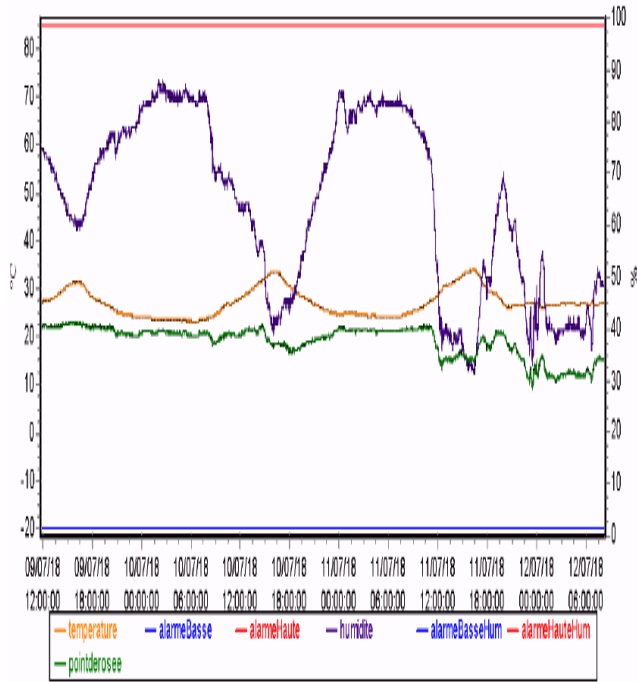
- تظهر البطارية تغيرات واضحة بين نسبة الرطوبة ودرجة الحرارة بين الليل والنهار ، مع تسجيل نسبة رطوبة فوق المتوسط في اليوم الأول من التسجيل بدرجة حرارة معتدلة حيث بلغت حوالي 28 °م وتراوحت نسبة الرطوبة بين 70 % - 75 % .

- عند ارتفاع درجة حرارة تنخفض نسبة الرطوبة ، وخاصة في فترة الظهيرة التي تعرف ارتفاع في درجة الحرارة إلى 33 °م مع انخفاض في نسبة الرطوبة إلى أقل من 40 % ، وذلك يوم 10 جويلية ، وللتذبذب الكبير في نسبة الرطوبة ودرجة الحرارة تأثير على الخشب الموجود في الخارج ، حيث يؤدي إلى انكماشه وانتفاخه
