## معسكر أوبازا بتبسة

أ.توايتية عفاف

د.سلاطينية عبد المالك

جامعة 8 ماي 45 قالمة

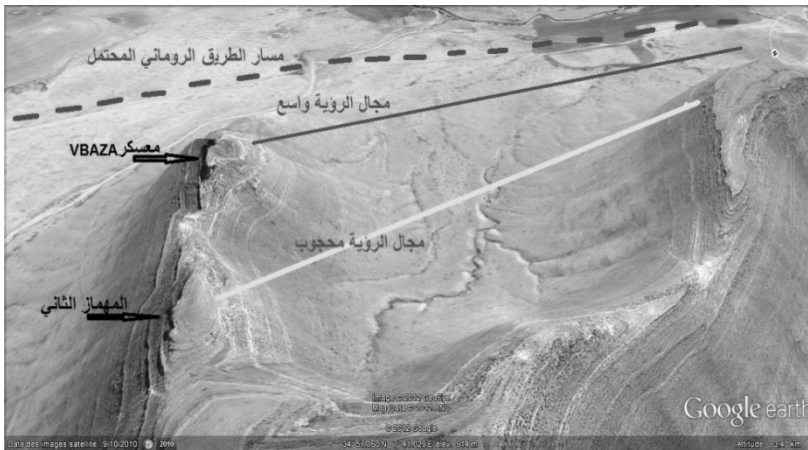
الشكل رقم 3. مجال الرؤية بالنسبة للمعسكر

ج. مرتفعات الجبل الذي يعد من نفس السلسلة و يحجب الرؤية بالنسبة للمهماز الثاني لمراقبة الممر الطبيعي المؤدي إلى أد مايورس، على عكس المهماز الأول الذي يسيطر على هذا المنظر وبالتالي على جزء معتبر من الطريق الروماني. (أنظر الشكل رقم 3)

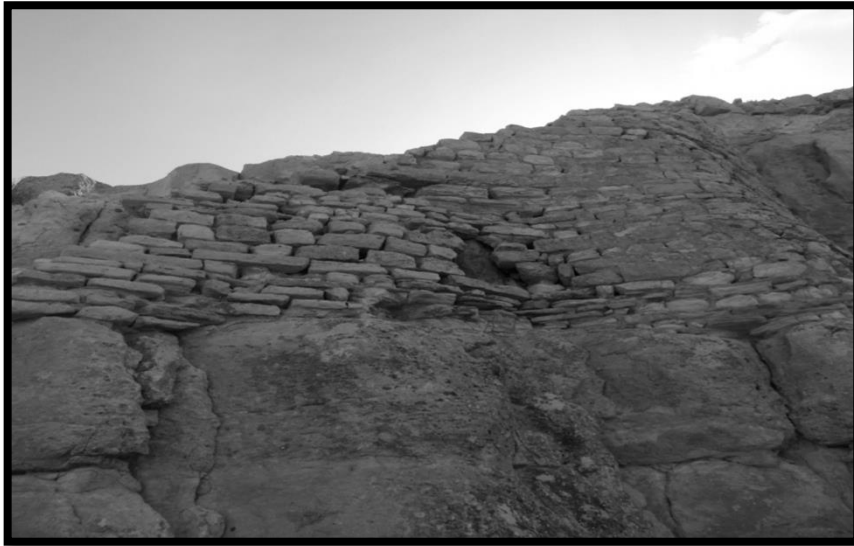
- بني هذا السور بصخور ذات حجمين متباينين، قلعت من عين المكان بل تكون قد شذبت من الصخور الكبيرة المنهارة التي تفككت من الجرف في هذه الجهة بالذات أو عن طريق تسوية النتوءات البارزة أفقيا من الجرف.
- نظرا لصعوبة و مشقة العمل في البناء على مثل هذه التضاريس، استعملت الحجارة الصغيرة المتراوحة بين 0,30 و 0,90 م في الصفوف السفلى من السور، أما الكبيرة فاستعملت في الصفوف العلوية المتواجدة على مستوى سطح المعسكر، و تعد حسب اعتقادي بمثابة آخر صف للسور و انتزعت حجارته الضخمة من سطح المعسكر ووضعت بكيفية مريحة وذلك لسهولة الحركة و الرفع.

### الشكل رقم 6. الحجارة المستعملة في البناء والدعم

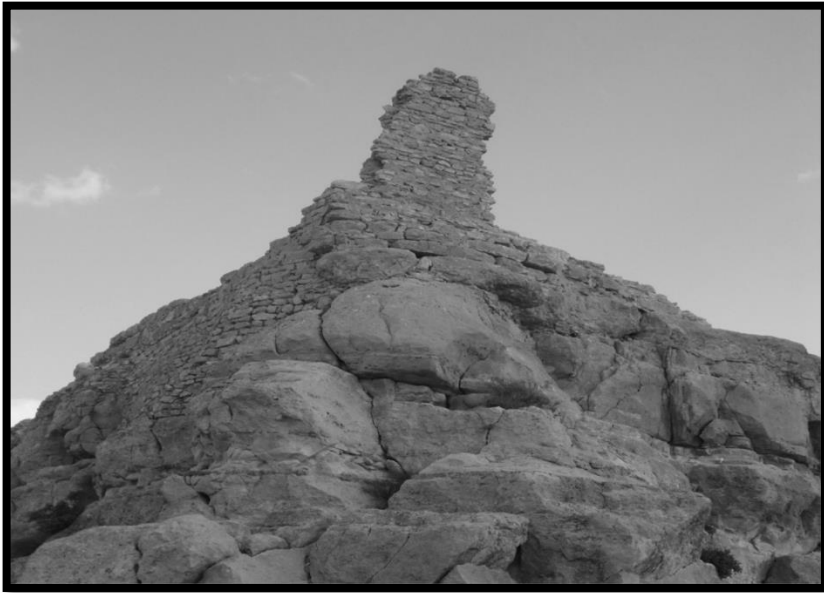
بني هذا البرج في أجزائه السفلية بحجارة مصقولة من الحجم الكبير مرتكزا تارة على الجلمود الصخري و السور المذكور تارة أخرى.

الشكل رقم 7. منظر جانبي لبرج المراقبة

فمن خلال بقايا أجزائه اتضح بأنه ذو شكل مربع و ذو قاعدة غير مستوية المخطط جيدا، فضلا عن ارتفاع جدرانه فقد بني بواسطة حجارة متوسطة و صغيرة الحجم بها أثار عوارض خشبية قد تفسر وجود طابقين بداخله. كما يمكن ذكر وجود مادة الملاط enduit الذي يشد الحجارة المرصوبة بداخل البرج، متكون من الجير و رمل الوادي بالإضافة إلى وجود ملاط حديث تمثل في الاسمنت المختلط برمل الوادي أيضا، و الذي من خلاله يمكن القول بأن هذا البرج قد تواصل استغلاله حتى في الحقبة الاستعمارية.

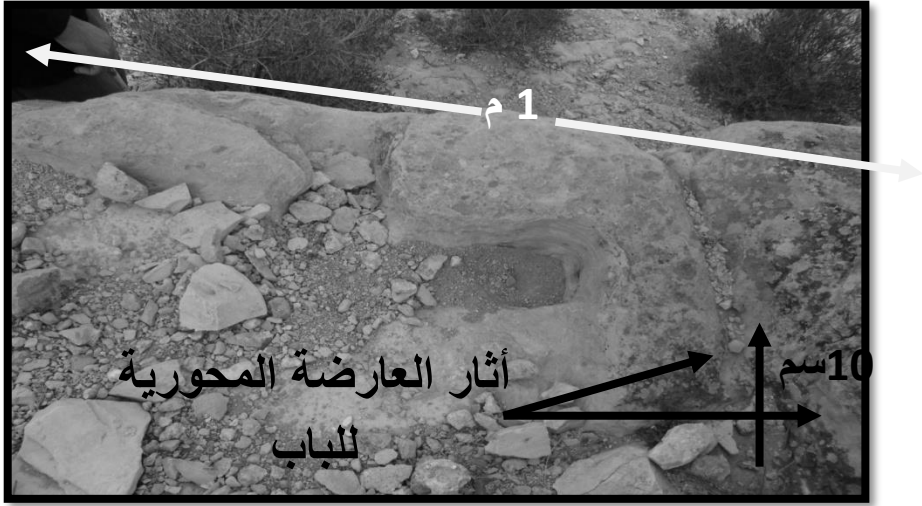
بعدها وضحنا مسألة التحصين الطبيعي للمعسكر المتمثل في حمايته بواسطة الجرف العمودية و بناء سور على مستوى نقطته الضعيفة، هذا المشهد الدفاعي المحكم يطرح قضية الولوج إلى أعلى المعسكر الذي اعتقدت في بداية الأمر بأنها كانت (عملية الصعود) تتم عبر استعمال الحبال و السلالم، إلا أن هذه الأساليب قد تستعمل في القلاع التي يراد الاحتماء بداخلها من مخاطر الاضطهاد و القتل، فدور معسكر أوبازا يعاكس هذا الأمر فقد كان بمثابة محطة عمليات تستوجب حركية فائقة و سرعة في التدخل، مما جعلنا نطوف بمحيط المهماز بحثا عن دليل يؤكد الاعتقاد، و هذا ما تم عند عثوري في الزاوية الجنوبية الشرقية للمهماز على فجوة طبيعية توصل إلى أعلى المعسكر. هيئ على مدخلها باب المعسكر الذي بقي منه ثقب Gond العارضة المحورية التي يدور فيه الباب وهو ذو حجم معتبر إذ يقدر قطره بـ 10 سم، مازالت عليه آثار الصدى ذات اللون البني المحمر تدل على أنه صنع من الحديد، كما نقش في نفس المكان عتبة هذا الباب على الجلمود الجيري نفسه مايمثل زاوية قائمة يسد عليها الباب حين غلقه، عرض هذا المدخل صغير يقدر بحوالي 1 متر و هو مقدار لا يسمح بالحركية إلا لشخص واحد بالمرّة حينما يكون مجهز بأسلحته.

الشكل رقم 8. آثار العارضة المحورية للباب

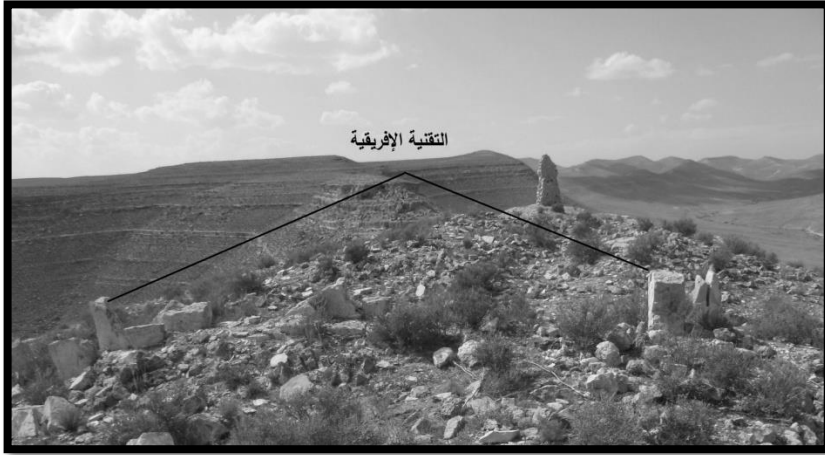
من حجارة متوسطة الحجم مرصوفة بين دعائمات من الحجارة الضخمة استعملت هذه التقنية في الفترة الرومانية بكثرة لكن في الفترة البيزنطية اقتصر على بعض المواقع فقط. و قد استعملت خلال هذه الفترة في المستوى الأعلى للأسوار ، و وجدت في كل من توبورسوك و تيفاش. كما نجد استخدام هذه التقنية في أساس المبنى و في بعض الملاحق الداخلية للمباني الدفاعية كالمنشآت المحصنة لمداوروش. إذ لا نجد هذه التقنية في

الأسوار الدفاعية لضعف هيكلها الذي لا يليق في العمارة العسكرية و نفس وجودها في المستويات العليا للصور إلى عمليات الترميم التي أجريت في فترة مختلفة، فكان على البنائين الإسراع في إعادة بناء ما تهدم من الجدار باللجوء إلى الحجارة متوسطة الحجم و ذلك وجدناه تماما بسطح المعسكر بقايا حجارة أساسات المبنى و حجارة صغيرة منتشرة جراء عوامل متنوعة.(أنظر الصورة)

الشكل رقم 9. تقنية البناء

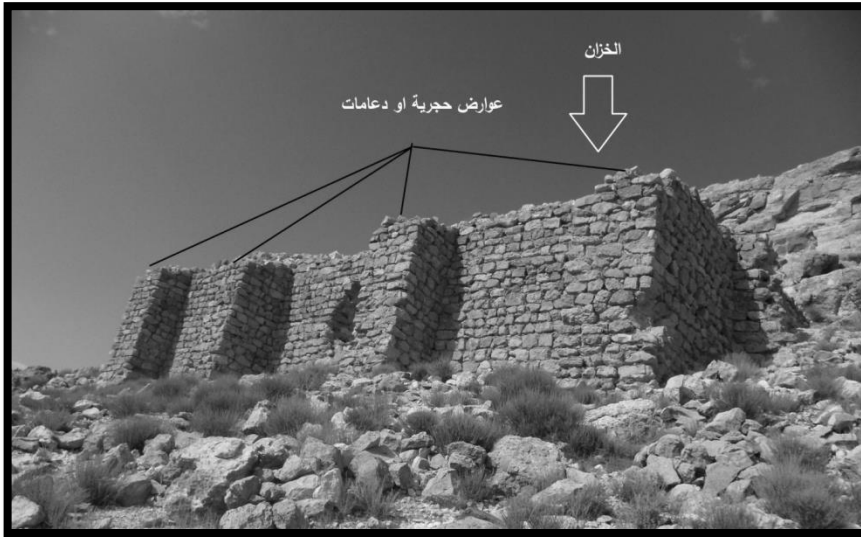
إن انجازه في هذا المكان يكمن في توسيع المساحة التي بمقاديرها يمكن الحصول على كمية معتبرة من مياه الأمطار التي تندفق إليه بصفة طبيعية من مختلف المرتفعات التي تعلوه عبر سواقي أخاديد تؤدي إلى الخزان. وهو مستطيل الشكل و مغطى على مساحة 150 متر مربع.

شكل رقم 11. خزان الماء

بني الخزان بحجارة متوسطة الحجم تتراوح أبعاد متوسطها 25 سم اقتلعت من عين المكان بطريقة {Opus Vitatum} ما يظهر منه بالعين المجردة يبين بان له شكل مستطيل، ضلعه الكبير موازي و طبقات التكوين الجيولوجي للجلمود الجيري و يقدر

بأكثر من 13 م طولاً أما عرضه فيصعب تحديده بوجه الدقة في الوقت الراهن بغياب أعمال التنظيف السطحي له، أو إجراء حفريات، و يظهر بأنه يقارب سمك جدران الخزان لا يمكن قياسها إلا بعد التنظيف السطحي الذي تفادينا بناء على القوانين السارية المفعول و المتعلق بحماية التراث الثقافي فتبدو بأنها تفوق 1 م و هي سمك يتماشى و جدران خزانات الماء.

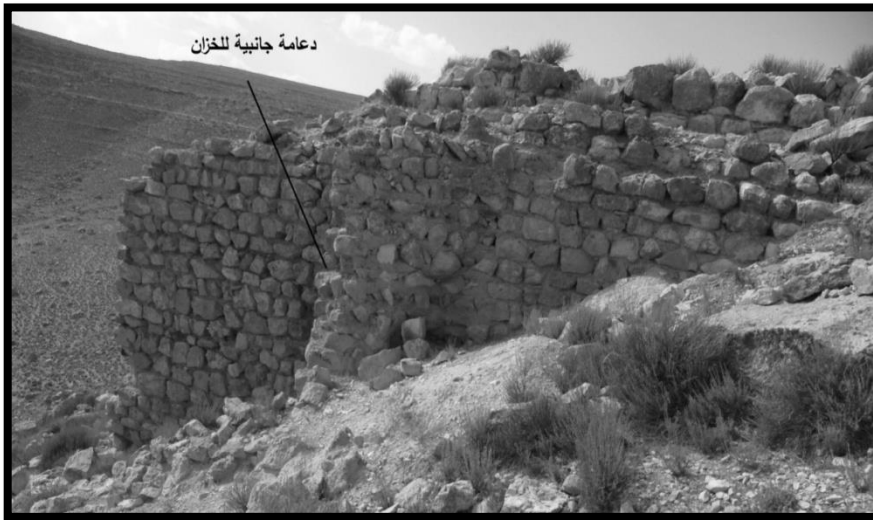
دعمت جدران الخزان بعوارض حجرية مبنية بشكل يشد جوانب الخزان البارزة فوق سطح الأرض، فهي موزعة على طول الضلع الجنوبي بكيفية متساوية، اثنتان على كل زاوية و اثنتان في وسط الجدار ، تبعد كل واحدة عن الأخرى بمسافة 2,80 م و يقدر عرض كل واحدة حوالي 0,95 م ، أما على الأضلاع الصغيرة البارزة فوق سطح الأرض من الجهات الجنوبية الشرقية و الشمالية الغربية فتحتوي على دعامة واحدة من كل جهة قد تتوسط الخزان.

شكل رقم 12. دعامات الخزان الجانبية

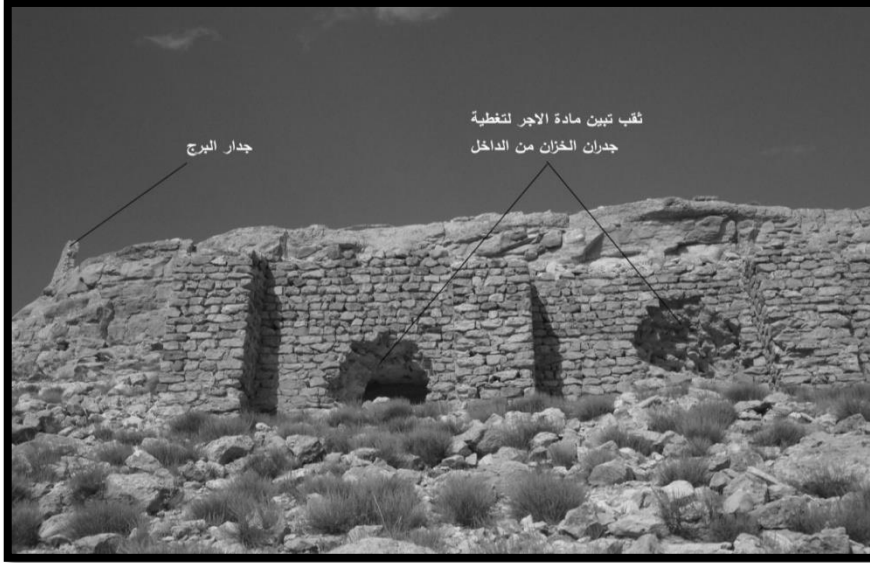
أما جدران الخزان من الداخل فهي مطابقة للمقاييس التقنية المعمول بها للمحافظة على عدم تسرب الماء عبر الجدار الذي قد يهدد هيكله، و لهذا وضعت طبقة من الملاط الجيري المختلط بكمية من الرمل و عدد من أجزاء الأجر المهشم (Mortier en tuileaux)

( لتغطية جدران الخزان من الداخل و هذا ما تظهره الصورة التي اغتنمت فرصة وجود ثقب بطريقة غير شرعية من طرف مخربي الآثار.

شكل رقم 13. جدران الخزان

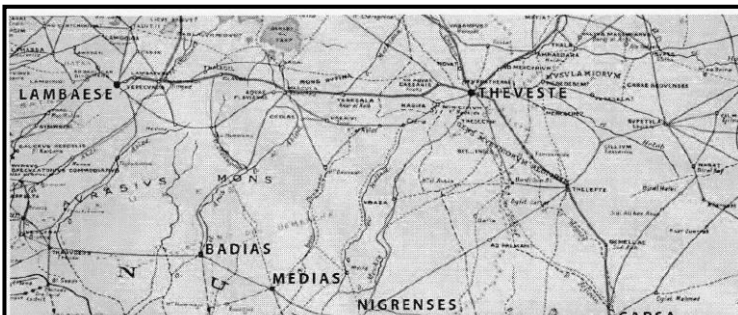
Figure 1: Carte de Négrine.

خريطة تبسة وما جاورها توضح أهمية المنطقة وعلاقتها بالمناطق

القرية منه عن. Laporte(j.p),p.52
