# معسكر أوبازا بتبسة

د. سلاطينية عبد المالك

أ. توابتية عفاف جامعة 8 ماي 45 قالة

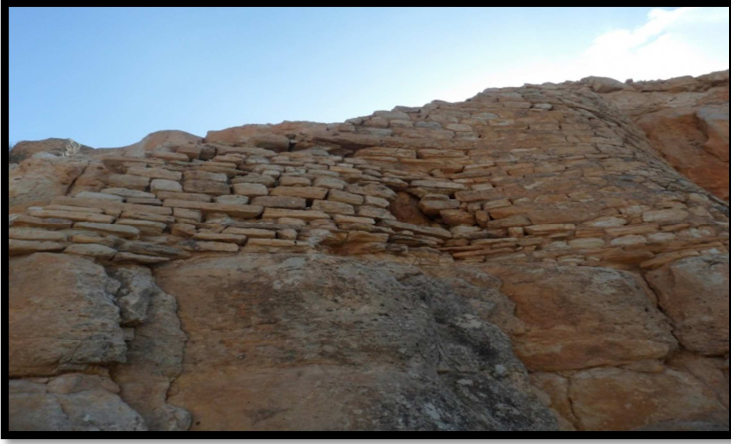
• نظراً لصعوبة ومشقة العمل في البناء على مثل هذه التضاريس، استعملت الحجارة الصغيرة المتراوحة بين 0,30 و 0,90 م في الصفوف السفلى من السور، أما الكبيرة فاستعملت في الصفوف العلوية المتواجدة على مستوى سطح المعسكر، وتعد حسب اعتقادي بمثابة آخر صف للسور وانتزعت حجارته الضخمة من سطح المعسكر ووضعت بكيفية مريحة وذلك لسهولة الحركة والرفع.

الشكل رقم 6. الحجارة المستعملة في البناء والدعم

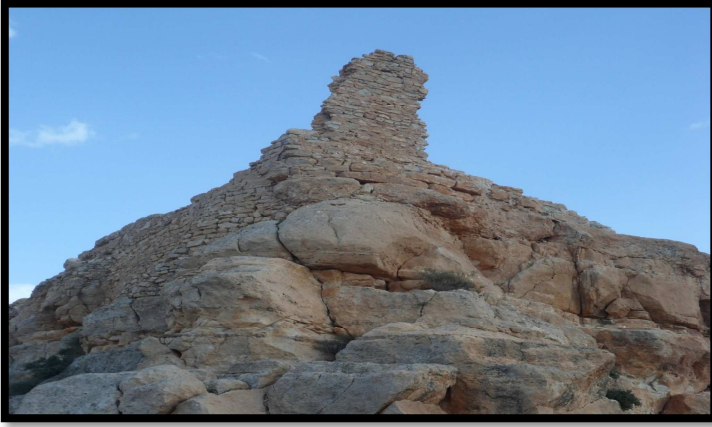
بني هذا البرج في أجزائه السفلية بحجارة مصقولة من الحجم الكبير مرتكزا تارة على الجلود الصخري والصور المذكور تارة أخرى.

الشكل رقم 7. منظر جانبي لبرج المراقبة

فمن خلال بقايا أجزائه اتضح بأنه ذو شكل مربع وذو قاعدة غير مستوية المخطط جيدا، فضلا عن ارتفاع جدرانه فقد بني بواسطة حجارة متوسطة وصغيرة الحجم بها آثار عوارض خشبية قد تفسر وجود طابقيين بداخله. كما يمكن ذكر وجود مادة الملاط enduit الذي يشد الحجارة المرصوصة بداخل البرج، متكون من الجير ورمل الوادي بالإضافة إلى وجود ملاط حديث متمثل في الاسمنت المختلط برمل الوادي أيضا، والذي من خلاله يمكن القول بأن هذا البرج قد تواصل استغلاله حتى في الحقبة الاستعمارية.

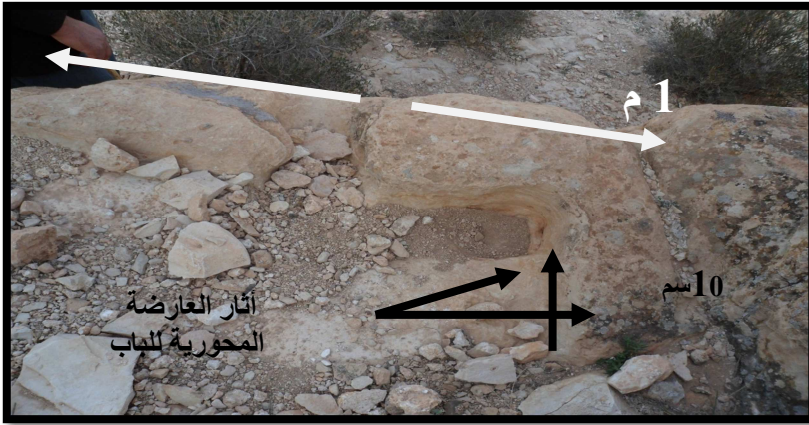
كانت (عملية الصعود) تتم عبر استعمال الحبال والسلام، إلا أن هذه الأساليب قد تستعمل في القلاع التي يراد الاحتماء بداخلها من مخاطر الاضطهاد والقتل، فدور معسكر أوبازا يعاكس هذا الأمر فقد كان بمثابة محطة عمليات تستوجب حركية فائقة وسرعة في التدخل، مما جعلنا نطوف بمحيط المهماز بحثاً عن دليل يؤكد الاعتقاد، وهذا ما تم عند عثوري في الزاوية الجنوبية الشرقية للمهماز على فجوة طبيعية توصل إلى أعلى المعسكر. هيئ على مدخلها باب المعسكر الذي بقي منه ثقب Gond العارضة المحورية التي يدور فيه الباب وهو ذو حجم معتبر إذ يقدر قطره بـ 10 سم، مازالت عليه آثار الصدى ذات اللون البني المحمر تدل على أنه صنع من الحديد، كما نقشت في نفس المكان عتبة هذا الباب على الجلود الجيري نفسه مايمثل زاوية قائمة يسد عليها الباب حين غلقه، عرض هذا المدخل صغير يقدر بحوالي 1 متر وهو مقدار لا يسمح بالحركية إلا لشخص واحد بالمرّة حينما يكون مجهز بأسلحته.

الشكل رقم 8. آثار العارضة المحورية للباب

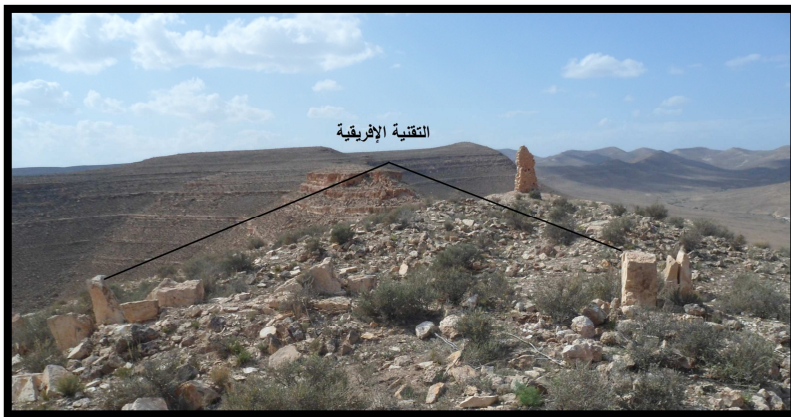
• **التقنية الأفريقية Opus Africanum:** تتمثل هذه التقنية في جدران متكونة من حجارة متوسطة الحجم مرصوفة بين دعائم من الحجارة الضخمة استعملت هذه التقنية في الفترة الرومانية بكثرة لكن في الفترة البيزنطية اقتصر على بعض المواقع فقط. وقد استعملت خلال هذه الفترة في المستوى الأعلى للأسوار، ووجدت في كل من توبورسوك وتيفاش. كما نجد استخدام هذه التقنية في أساس المبنى وفي بعض الملاحق الداخلية للمباني الدفاعية كالمشآت المحصنة لمداوروش. إذ لا نجد هذه التقنية في الأسوار الدفاعية لضعف هيكلها الذي لا يليق في العمارة العسكرية ونفس وجودها في المستويات العليا للسور إلى عمليات الترميم التي أجريت في فترة مختلفة، فكان على البنائين الإسراع في إعادة بناء ما تهدم من الجدار بالجوء إلى الحجارة متوسطة الحجم وذلك وجدناه تماما بسطح المعسكر بقايا حجارة أساسات المبنى وحجارة صغيرة منتشرة جراء عوامل متنوعة. (أنظر الصورة)

**الشكل رقم 9. تقنية البناء**

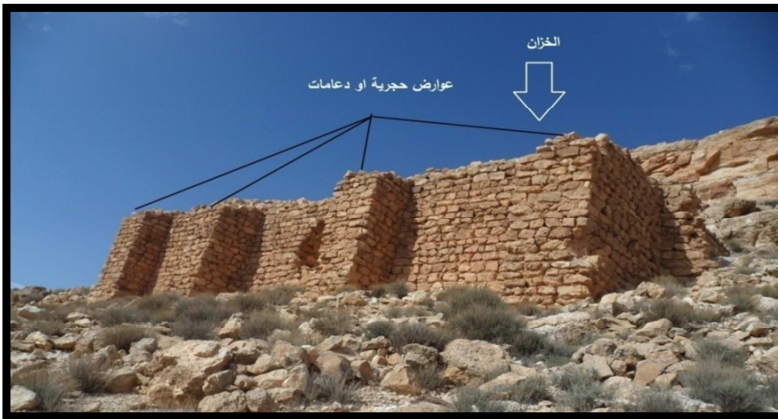
إن انجازه في هذا المكان يكمن في توسيع المساحة التي بمقاديرها يمكن الحصول على كمية معتبرة من مياه الأمطار التي تتدفق إليه بصفة طبيعية من مختلف المرتفعات التي تعلوه عبر سواقي أخاديد تؤدي الى الخزان. وهو مستطيل الشكل ومغطى على مساحة 150 متر مربع.

شكل رقم 11. خزان الماء

بني الخزان بحجارة متوسطة الحجم تتراوح أبعاد متوسطها 25 سم اقتلعت من عين المكان بطريقة {Opus Vitatum} ما يظهر منه بالعين المجردة يبين بان له شكل مستطيل، ضلعه الكبير موازي وطبقات التكوين الجيولوجي للجلمود الجيري ويقدر بأكثر من 13 م طولاً أما عرضه فيصعب تحديده بوجه الدقة في الوقت الراهن بغياب أعمال التنظيف السطحي له، أو إجراء حفريات، ويظهر بأنه يقارب سمك جدران الخزان لا يمكن قياسها إلا بعد التنظيف السطحي الذي تقايناه بناء على القوانين السارية المفعول والمتعلق بحماية التراث الثقافي فتبدو بأنها تفوق 1 م وهي سمك يتماشى وجدران خزانات الماء.

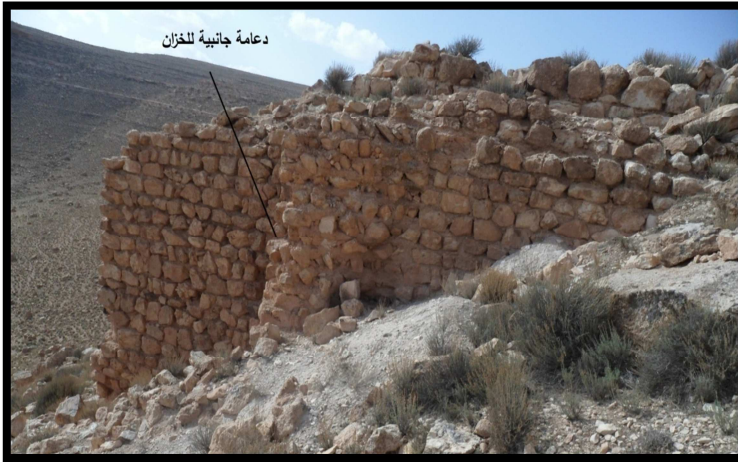
دعمت جدران الخزان بعوارض حجرية مبنية بشكل يشد جوانب الخزان البارزة فوق سطح الأرض، فهي موزعة على طول الضلع الجنوبي بكيفية متساوية، اثنتان على كل زاوية واثنتان في وسط الجدار، تبعد كل واحدة عن الأخرى بمسافة 2,80 م ويقدر عرض كل واحدة حوالي 0,95 م، أما على الأضلاع الصغيرة البارزة فوق سطح الأرض من الجهات الجنوبية الشرقية والشمالية الغربية فتحتوي على دعامة واحدة من كل جهة قد تتوسط الخزان.

شكل رقم 12. دعامات الخزان الجانبية

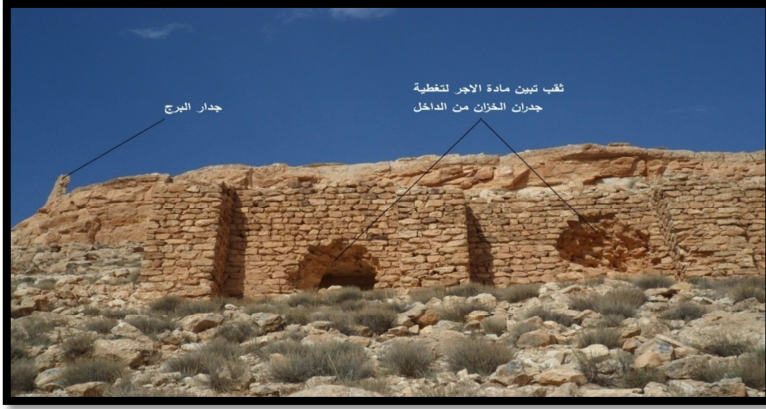
أما جدران الخزان من الداخل فهي مطابقة للمقاييس التقنية المعمول بها للمحافظة على عدم تسرب الماء عبر الجدار الذي قد يهدد هيكله، ولهذا وضعت طبقة من الملاط الجيري المختلط بكمية من الرمل وعدد من أجزاء الآجر المهشم

( Mortier en tuileaux ) لتغطية جدران الخزان من الداخل وهذا ما تظهره الصورة التي اغتتمت فرصة وجود ثقب بطريقة غير شرعية من طرف مخربي الآثار .

شكل رقم 13. جدران الخزان

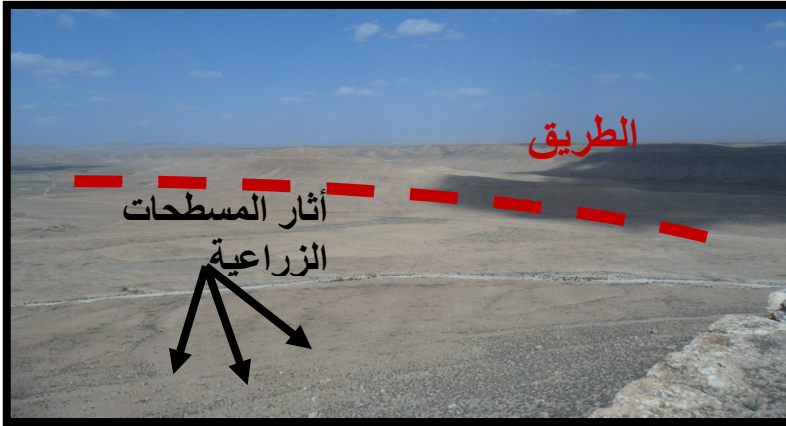
- **المسطحات الزراعية:** لقد لاحظت خلال معاناتي الميدانية وجود مسطحات زراعية ضيقة على المنحدرات التي يطل عليها معسكر أوبازا في المناطق المجاورة، فهذه الثقافة مستبعدة لدى سكان هذه الرقعة في الوقت الراهن، ولهذا أرى بأنها منجزة من طرف الجند المرابض بهذا المعسكر لأغراض زراعية لإنتاج الحبوب ولما زرع الزيتون للاكتفاء الذاتي.

شكل رقم 15. المسطحات الزراعية قرب الطريق الروماني
