## دراسة وصفية تشخيصية لمدينة تنس الإسلامية "قلعة الحاكم أنموذجا".

### *A descriptive diagnostic study of the Islamic city of Tennis "Al-Hakim's Castle as a model "*

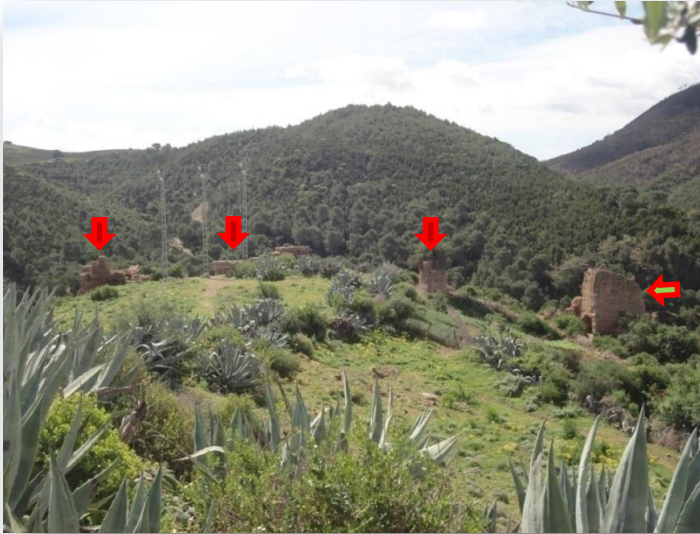
يقع موقع قصر الحاكم في مكان ذو حماية طبيعية لوجوده في حيز بارز عن موقع المدينة ككل. يرتفع هذا الموقع حوالي 83م عن سطح البحر، مما يساعد على مراقبة كل الحركات وامتداد الرؤية داخل وخارج المدينة من أغلب جنباتها(أنظر الصورة رقم 1).

الصورة 1: الأبراج الأربعة لموقع قلعة الحاكم.

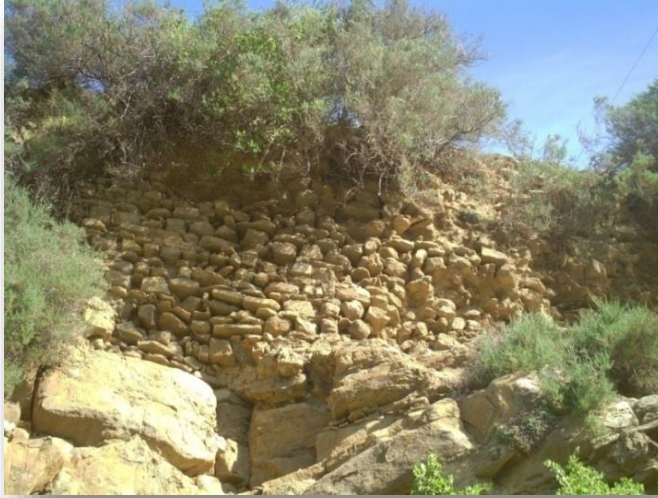
- بقايا أساس السور من الجهتين الجنوبية والشرقية على حافة وادي علالة (أنظر الصورة رقم 2).

الصورة 2: أسس جدران قلعة الحاكم على حافة وادي علالة  
المصدر: من تصوير الباحث.

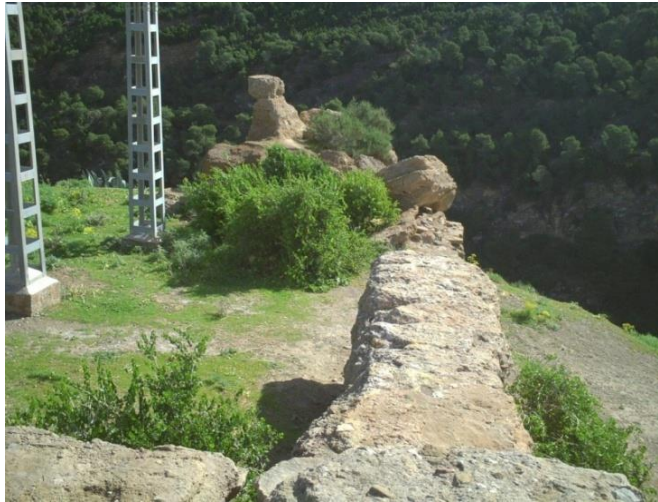
- بقايا الأبراج الأربعة المتسلسلة المرتبطة بسور فيما بينها وهذه الأبراج تشكل حدوداً مع هذا القسم والقسم الداخلي (أنظر الصورة رقم 3).

الصورة 3: بقايا أحد الأسوار الرابطة للأبراج  
المصدر: من تصوير الباحث.

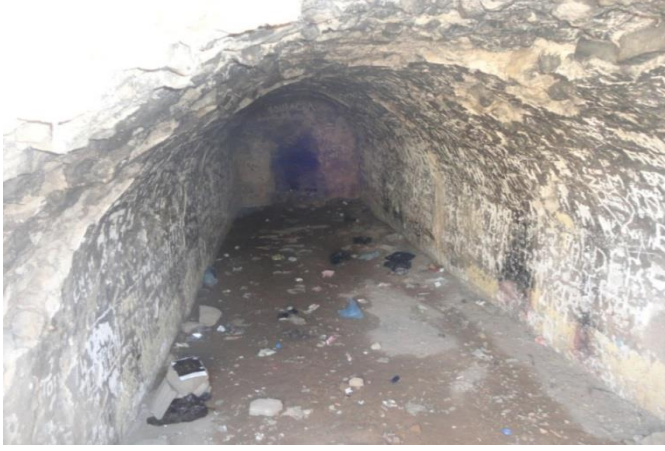
- خزانات مخصصة لتجميع المياه تمت ملاحظتهم من خلال فتحات سقفيهما حيث يقع الأول في موضع ملاصق لحافة وادي علالة، وفتحته الكبيرة سمحت بالدخول إليه وأخذ مقاساته وتشخيص حالته (أنظر الصورة رقم 4). أما الثاني فيقع في موقع ملاصق للسور والأبراج وضيق فتحته لم تسمح بالدخول إليه. يعتبر الخزان الأول واحد من سلسلة صهاريج متواجدة خارج الأسوار مدينة تنس القديمة وبالضبط خارج برج الغولة الموجود جنوب شرق مدينة التنس القديمة. وهو عبارة عن صهريج مائي ذو شكل مستطيل مقاساته 11.20م × 2.60م وارتفاعه 2.50م موجه شرق غرب.

وأهم ما يميز هذا الصهريج سمك جدرانه الذي بلغ 1.5م وقد يرجع هذا السمك إلى سببين:

وسقف الصهريج أسطواناني قطره 2.52م به فتحتين الأولى في الجهة الغربية كبيرة نوعا ما يعتقد أنها كانت تستعمل لاستخراج الماء من الصهريج، أما الفتحة الثانية توجد في الجهة الشرقية وهي صغيرة ولكنها أغلقت في وقت لاحق، وقد تم تحديد ثلاث صهاريج اثنان منها موجودة في الجهة الشرقية للصهريج الأول، واحد منها انهار سقفه مما أدى إلى إحداث فجوة كبيرة بالأرض، أما الثالث فيوجد غرب الصهريج الأول ويمكن رؤية جداره الجنوبي من المنحدر.

الصورة 4: أحد الخزانات المائية تحت أرضية الموقع

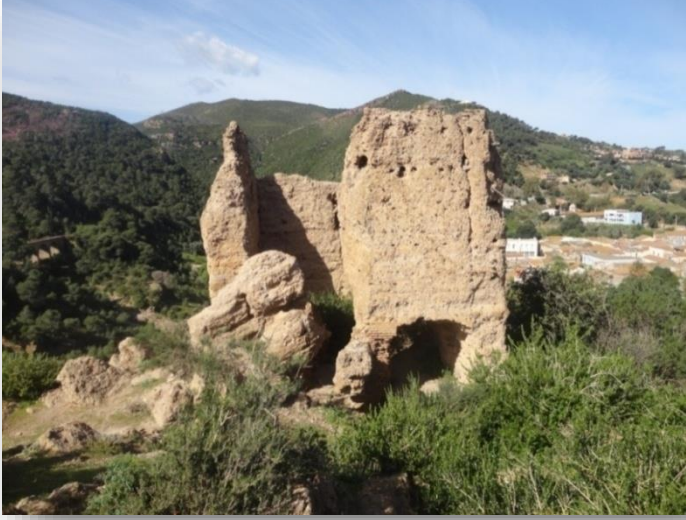
ويمكن القول بأن برج الغولة يشبه إلى حد كبير برج باب البحر، حيث أن الأول متشكل من قسمين سفلي مغطى يدخل إليه عن طريق

الباب ومعظم معالمه اندثرت ويتم الخروج منه عن طريق الباب الثاني إلى الساحة المكشوفة الملحقة بالقلعة، وقسم علوي مكشوف يحتوي على برج المراقبة ومتصل بممشى السور (أنظر الصورة 5).

الصورة 5: بقايا برج الغولة.

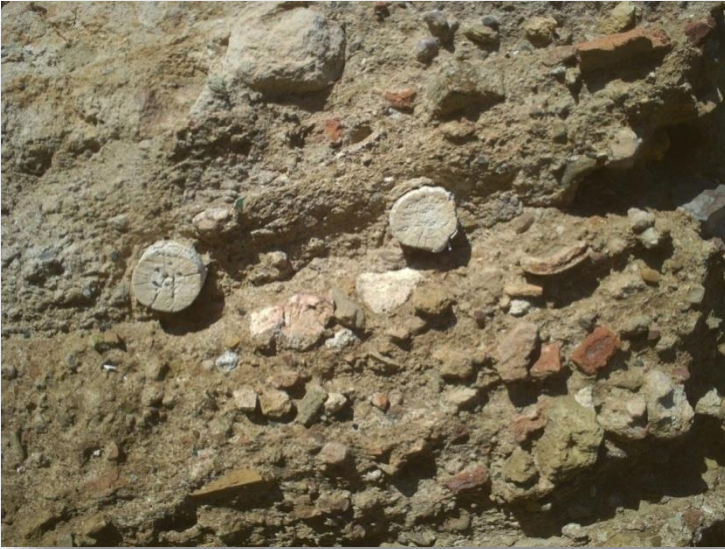
أما عن مواد وتقنيات البناء الغالبة على ما تبقى من آثار هذه القلعة وأجزاءها الثلاثة، فقد استعملت تقنية الطابية وتحتوي هذه التقنية حسب الملاحظة على خليط من التراب كمادة سائدة، الحجارة الصغيرة، قطع من القرميد والآجر، بقايا الأواني الفخارية، كتل من الجير، قطع خشبية غير متساوية (أنظر الصورة 6 و 7)، في حين أن البرجين الأوسطين أضيفت الحجارة في البرج الشرقي حيث استخدم الدبش لبناء السور الشرقي من البرج حتى الوصول إلى السطح المستوي، ثم استخدمت تقنية الطابية كبقية الأبراج كونه يقع على حافة الوادي (أنظر الصورة 8).

الصورة 6: مواد وتقنية الطابية.

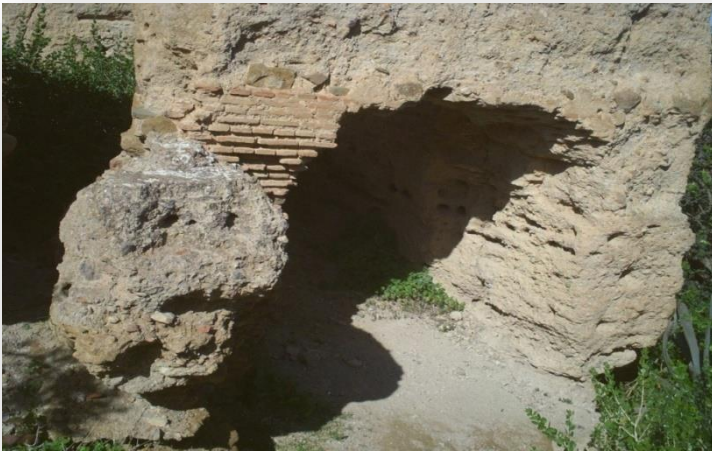
الصورة 7: تقنية الطابية باستعمال الآجر.

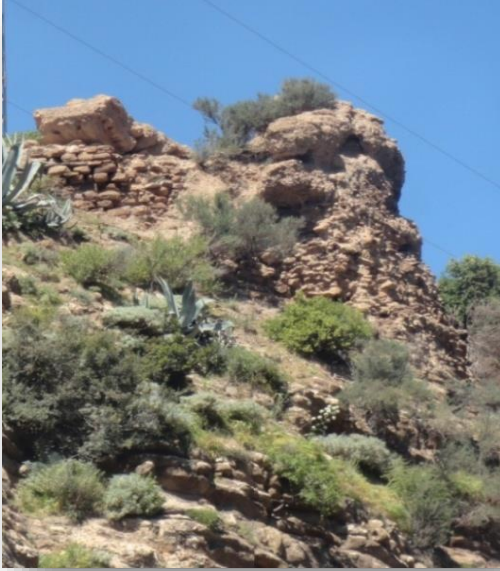
الصورة 8:

استعمال الدبش

لبناء سور أحد

الأبراج على حافة

وادي علالة.

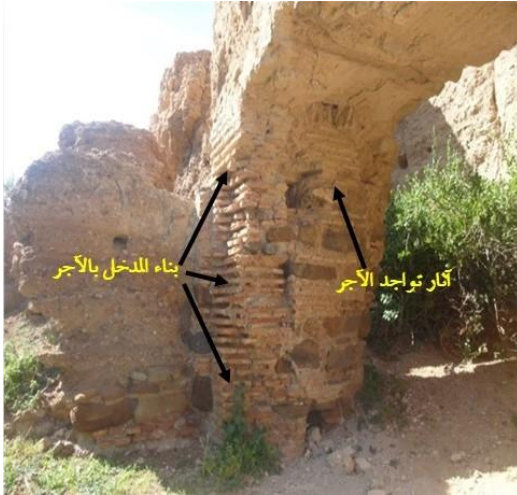
أما البرج الكبير (برج الغولة) فقد استعملت نفس التقنية ومواد البناء السابقة الذكر مع وجود قطع من الآجر كصفوف تخلل الأسوار من موضع إلى آخر، وهو عبارة عن مادة سهلة التفتت والكسر قبل الحرق تتمثل في طينة معالجة تحكم جيدا أثناء عجنها وتجفيفها لتصبح بعد ذلك مادة صلبة ومتماسكة (زغلول، 1986، ص: 227). وقطع من الأخشاب أو في بعض الأحيان آثارها فقط في وسط الجدران، فهو ذو نسيج صلب مكون من ألياف وخلايا تحتوي في جوفها على مادة عضوية ومعدنية وكمية من الماء، يتكون في الأساس من الكربون والهيدوجين والأكسجين (Olivier, 1976, p. 17) (أنظر الصورة 9).

الصورة 9: استعمال  
مادة الآجر في بناء  
مدخل برج الغول.  
المصدر: من تصوير  
الباحث.

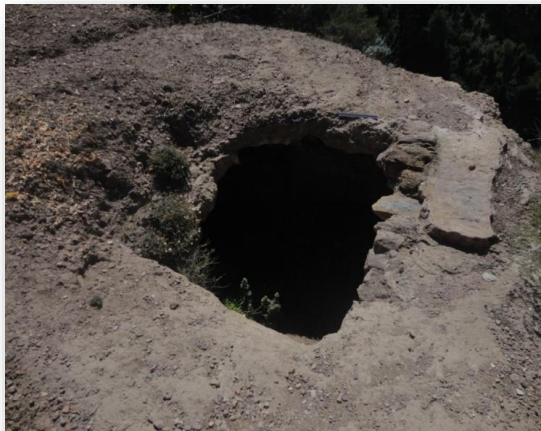
فيما يخص الصهريج الذي سبق ذكره، فقد تم بناء سوريه الغربي والشمالي والسقف والحجارة المشدودة إلى بعضها البعض بملاط، إضافة إلى طبقة سميكة من خليط التراب المدكوك والجير من أجل زيادة متانة وصلابة السقف، أمّا عن تكسية جدرانه الداخلية استعملت طبقة سميكة وملساء من الملاط (أنظر الصورتين 10 و11).

الصورة 10:  
مدخل الصهريج  
(الخزان)  
المصدر: من  
تصوير الباحث.

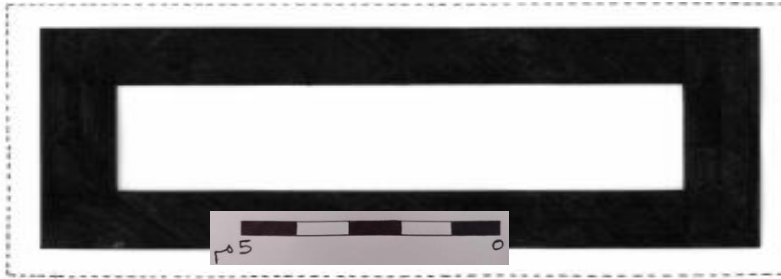
مخطط 2: رفع أثري لخزان مائي تحت أرضي.  
المصدر: من إنجاز الباحث.

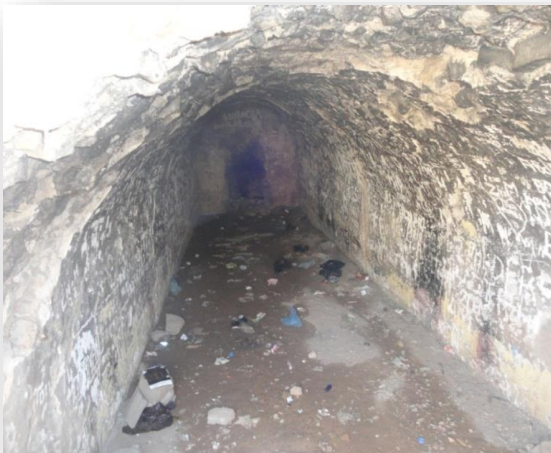
الصورة 11:  
الصهريج  
المصدر: من  
تصوير الباحث.

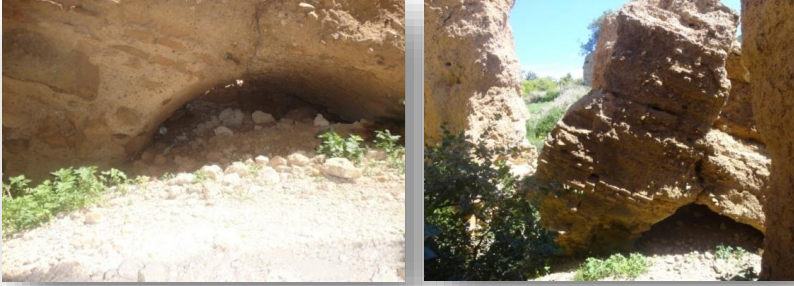
إن حالة حفظ الأبراج سيئة جدا بسبب الإهمال وانعدام العناية مما أدى إلى اندثار وتلاشي معظم أجزائها، أما برج الغولة فأسواره على وشك الانهيار، والجزء المائل منه مشقق ومتآكل وأكثره تهدم في الجهة

الشرقية التي تحتوي على البابين مما أدى إلى طمس الباب (أنظر الصورة 12).

المصدر الصورة 12: اندثار وتلاشي أجزاء معلم برج الغولة.

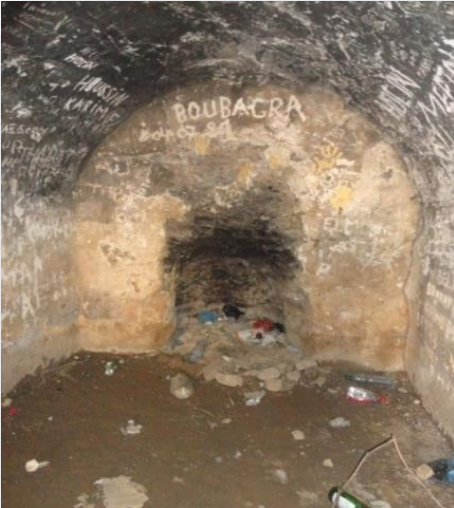
بينما حالة حفظ الصهريج مقبولة عموما رغم آثار الحرق والكتابات على جدرانه من الداخل، وظهور تشققات على مستوى الجدار الجنوبي وبالضبط عند الزاوية الشرقية مما يشكل تهديدا كبيرا له، إضافة إلى انزلاق التربة عند المنحدر (أنظر الصورة 13).

الصورة 13: حالة

الحفظ للصهريج.
