## ضريح الباي مصطفى لحمر بمستغانم دراسة أثرية

د. بلجوزي بوعبدالله  
جامعة تلمسان-

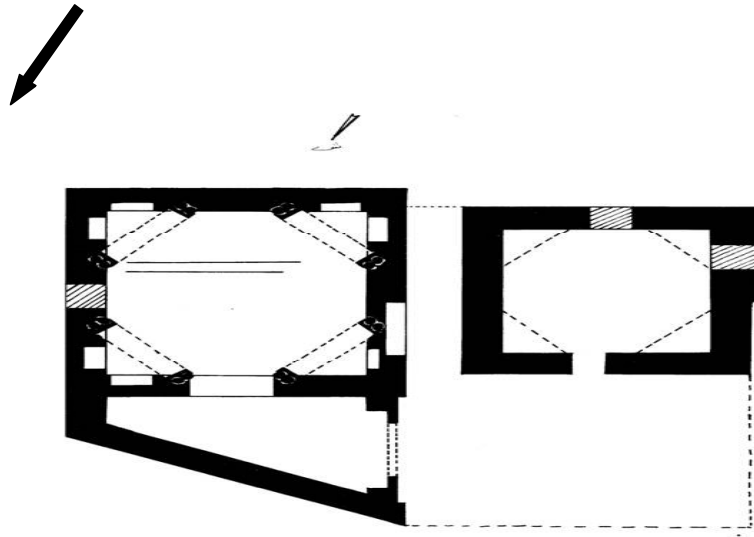
المخطط رقم 01: ضريح الباي مصطفى لحمر بمستغانم ( من عمل الدارس)

إن الشكل العام لهذا المعلم عبارة عن قسمين منفصلين برواق مستحدث:  
القسم الأول يحمل القبة الضريحية الكبرى وشكله يميل إلى الاستطالة، أما القسم الثاني فيحمل القبة الضريحية الصغرى، وشكله يميل إلى التربع تقريبا، تقدر مساحته الإجمالية بحوالي 148م<sup>2</sup>. (المخطط رقم: 01)

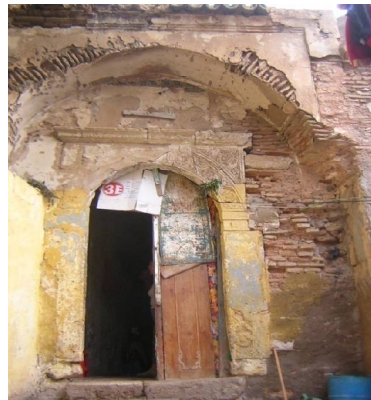
الصورة رقم 03: المدخل الرئيسى المفترض لضريح الباى مصطفى لىمر

قليلا عن مستوى أرضية الفناء، وهو عبارة عن فتحة باب ذات مصراعين من الخشب يعلوهما عقد نصف دائري. (الصورة رقم: 03)

يفضي هذا الباب إلى بهو شكله مثلث تقريبا، أرضيته مبلطة بالإسمنت وسقفه ذو قبة أسطوانية مبني بالآجر يستعمل هذا البهو اليوم كمطبخ للعائلة الساكنة بهذا الضريح.

وفي الأخير رجحنا أن المدخل الذي يؤدي إلى البهو المشار إليه سابقا ربما يكون هو المدخل الرئيسي للضريح ككل، آخذين بعين الاعتبار مقارنته بضريح الباي بو شلاغم الذي يشبهه إلى حد كبير في مخططه العام.

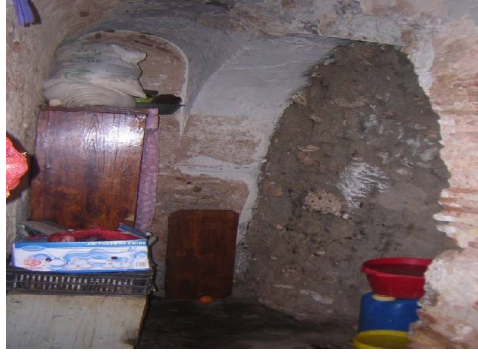
الصورة 04: الباب المؤدي إلى الحجرة الضريحية الكبيرة (مسدودة حاليا)

وعند تفقدنا للجدران الداخلية لاحظنا في الجدار الفاصل بينه وبين حجرة القبة الكبيرة فتحة معقودة بعقد نصف دائري (مسدودة حاليا) (الصورة رقم: 04)، وللتأكد دخلنا إلى هذه الحجرة عبر فتحة مستحدثة في جدارها الشمالي فوجدنا نفس الفتحة، ولكنها مسدودة أيضا، وهو ما جعلنا نستنتج أن الدخول إلى هذه الحجرة كان عبر الفتحة المسدودة، مع ملاحظة أنه لا يوجد أي باب للدخول إلى هذه الأخيرة.

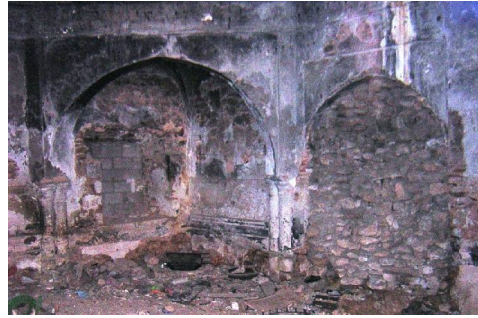
الصورة 05: منظر داخلي لضريح مصطفى لحمر

وأما بالنسبة للحجرة التي تقوم عليها القبة الكبيرة فشكلها مستطيل طوله 6.80م وعرضه 0.6م، تقوم في أركانها العلوية أربعة مناطق انتقال داخلية على هيئة مثلثات كروية متقاطعة، وهي تشبه تقريبا تلك التي وجدناها في ضريح الباي بوشلاغم غير أنها أكثر جمالا منها، كما نلاحظ أيضا في كل ركن من أركان هذه الحجرة حنية على شكل عقد نصف دائري يرتكز طرفاه على زوج من أعمدة دائرية مبنية بالحجر الرملي (الصورة رقم: 05)، تقوم على هذه العقود رقبة ترتكز عليها قبة مثمثة تتخللها ثمانية فتحات، أربعة منها مفتوحة.

ونشير أيضا إلى وجود عدة نوافذ مسدودة في أركان هذه الحجرة عكس حجرة الباي بوشلاغم التي نجد في كل ركن من أركانها نافذة أو نافذتين، وربما يعود ذلك إلى التغييرات التي طرأت عليها أثناء الفترة الاستعمارية باعتبارها كانت مخزنا للذخيرة، كما نجد بعضها أغلق من طرف السكان القاطنين بجانبه، وذلك ما توضحه مواد البناء الحديثة.
