## تمزذكت قلعة حصار زيانية على أبواب بجاية

الدكتور : عزوق عبد الكريم

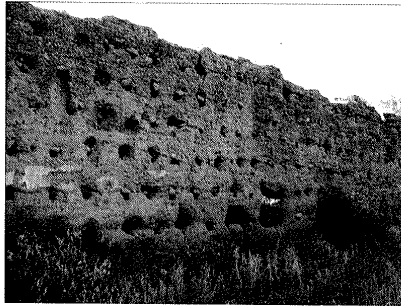
صورة 01: أسوار قلعة تمزدكت ببجاية

ورغم قلة المعلومات حول هذه القلعة الحصن من الناحية التاريخية و الأثرية وقلة الدراسات حولها، فقد سمحت لنا الزيارة الميدانية التي قمنا بها إلى هذه القلعة من الوقوف على عدة ملاحظات وحقائق: فمن حيث الطابع العام لأسوارها التي بقيت أطلالا قائمة (صورة 01) تتشابه إلى درجة كبيرة مع أسوار مدينة تلمسان والمنصورة (صورة 02)، إن لم نقل صورة طبق الأصل لها، كما تتشابه أيضا مع أسوار الآثار المكتشفة مؤخرا في منطقة «قرقرة» بالعمارة» ولاية عين الدفلى (صورة 03)، والتي يحتمل أن تكون قلعة من قلاع الزيانين أقيمت كمراكز تحصينية حماية لطريقهم من تلمسان نحو الشرق الجزائري، وذلك لتأمين خط الرجعة عبر هذه القلاع، وفي حالة صحة هذه الفرضية يمكننا القول بأن هناك طرازا معماريا واحدا موحدا يميز الدولة منشآت الدولة الزيانية آنذاك، فبمجرد ظهوره في منطقة ما سرعان ما ينتشر في كل الأقاليم التي يتم فتحها من قبل الدولة صاحبة الطراز ويعطي طابعا معماريا خاصا ومميزا لتلك الدولة، وهذا ما يفسر التواصل والاستمرار والتداخل الحضاري في البلد الواحد.

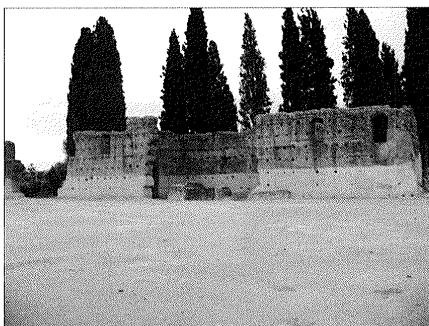
صورة 02: أسوار المنصورة بتلمسان

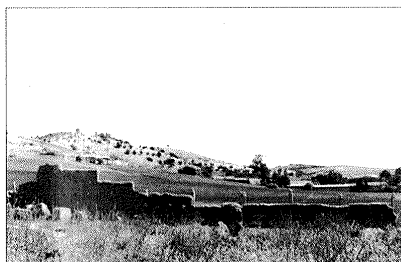
صورة 03: أسوار قرقرة بعين الدفلى

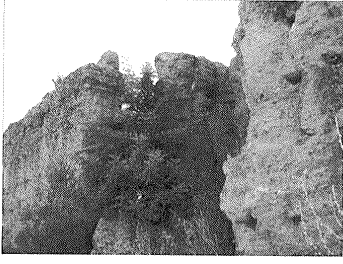
صورة 06: آثار ممشى الحرس بأعلى سور  
تمززدكت ببجاية

ومن الملاحظات الأثرية في أعلى السور أن هناك بقايا ممشى الحرس الذي كان يربط بين أبراج القلعة، وهذا السور مطوق بطريق للحراسة الدورية يعلوه أيضا جدار ارتفاعه 1م (صورة 06)، كما يذكر ذلك الأستاذ «بورويبة»<sup>(2)</sup>، ولكن لا أثر له اليوم ويذكر أيضا أن السور كان مسبقا بجندق لا أثر له اليوم أيضا، لكن ما لاحظناه بأن سور قلعة تمزذكت يتقدمه سور أمامي استعمل خصيصا لتكسير الهجمات على القلعة (صورة 07). وهذا النوع من الحواجز أو الفواصل أو الستائر تتقدم عادة المداخل ونقاط الضعف الإنشائية في الأسوار، وذلك بغرض إقامة عراقيل لتقدم العدو وإمكانية إصابته قبل الوصول إلى الأبواب وإعاقة حركة جنده.

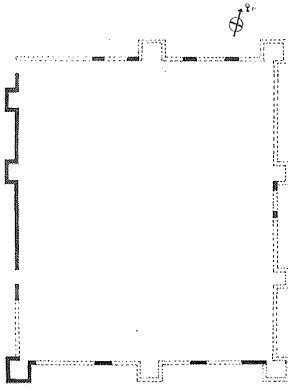
صورة 07: سور أمامي لتكسير الهجمات  
بتمززدكت ببجاية
