## الطرق المتبعة في تهيئة واستغلال قصر الشلالة الظهرانية بالبيض

### Methods used in preparing and exploiting the Al-Shalala Al-Dhahrania Palace in Al-Baiadh

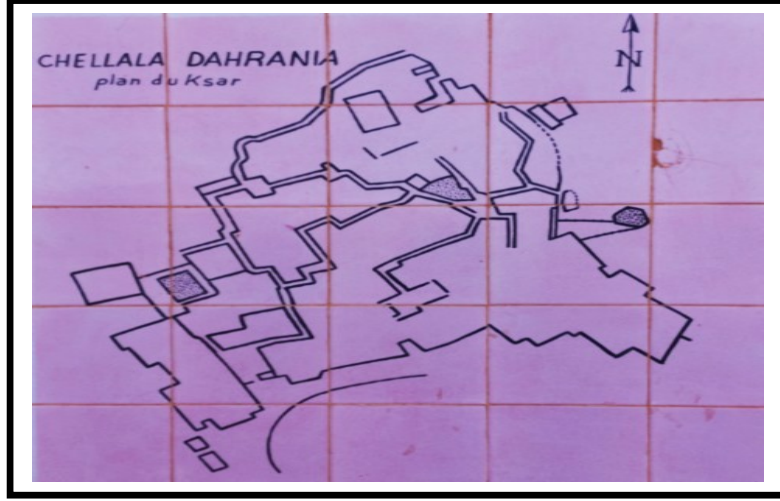
المخطط 01: مخطط قصر الشلالة ( عن François cominardi ).

وخلق فراغات بينها ، الذي يعتبر من أهم الأسس التخطيطية من أجل توفير جو داخلي رطب معاكس للمناخ الخارجي الحار والجاف ، بالإضافة إلى التصاق المباني مع بعضها في صفوف متراسة ، وتعتمد هذه النقطة تحديدا على مبدأي التقابل والتناظر والذان يكبران بشكل تدريجي لتشكيل الأحياء ، والهدف منهما هو عدم تعريض واجهات المباني للعوامل الجوية مع توفير الفراغ داخل الكتلة<sup>14</sup> ، وهذا ما سوف نلاحظه عند دراستنا للنسيج العمراني للقصر .

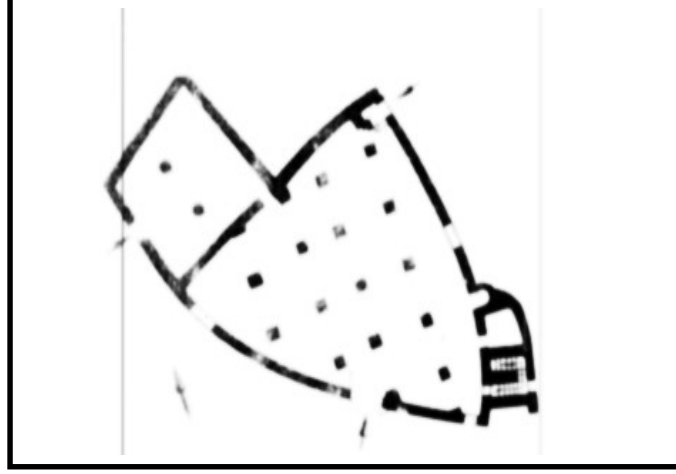
المخطط 01: المسجد العتيق بقصر الشلالة (عن بوحفص سيرات).

تحيط به المرافق العمومية والشوارع الرئيسية حيث تنتهي إليه كل الدروب والأزقة والشوارع<sup>16</sup>. شكله منحرف شبيه بالمثلث، يتألف من بيت صلاة غير منتظم قدرت مقاساته بـ 16.45 متر من ناحية جدار القبلة و 15.80 متر بالنسبة للجدار الموازي للجدار الأول، بينما قدرت مقاسات الجدار الشمالي بـ 11.10 متر، ويحتوي المسجد على مدخلين رئيسيين يقع الأول في الركن الشمالي والثاني بالركن الشرقي، ويتوسط جدار القبلة مع انحراف قليل محراب نصف دائري الشكل بسيط يقع على يمينه منبر ثابت يتصل فيه مجلس الخطيب بالجدار مباشرة، ويعلو السقف مئذنة مربعة ذات طراز مغاربي وقبة بصلية الشكل.

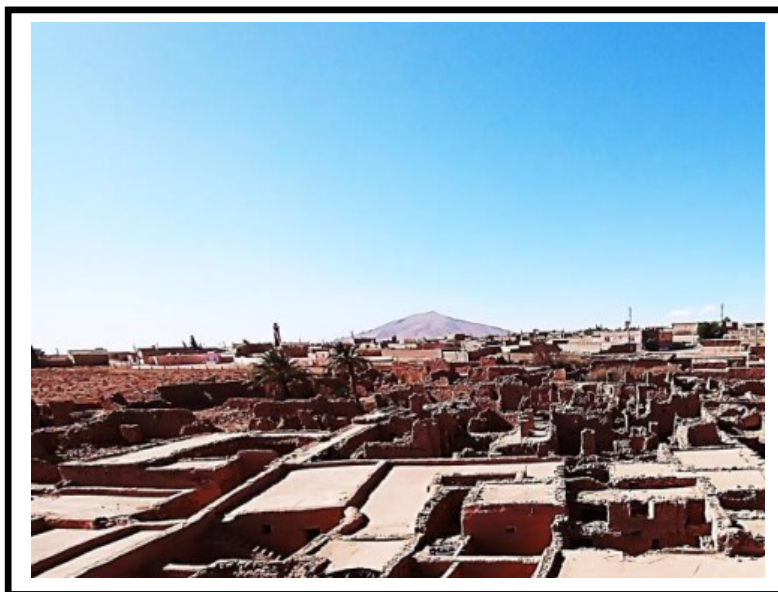
الصورة 01: نماذج من مساكن قصر الشلالة الظهرانية ( تصوير الباحثة ).

المعماري فهي متراسة ومتلاصقة بحيث يعطي مظهرها شكل خلية نحل حيث تلتف بغرفها وأسطحها حول فناء داخلي ( وسط الدار ) يدخل منه الهواء والضوء إلى جميع المرافق ، ومنها ما هي مكونة من طابق ومنها المكونة من طابقين حيث نجد الأولى تحتوي على غرف ومطبخ وكنيف واصطبل وفناء كما سبق الذكر ، أما المكونة من طابقين فتحتوي على فناء يحيط به بيت الضياف والمطبخ والمخزن بالإضافة إلى الكنيف والاصطبل ويحتوي في أحد أركانها على سلم داخلي يؤدي إلى غرف النوم بالطابق العلوي ، كما لاحظنا أن جدرانها السميكة تلطف حرارة الصيف المحرقة ، بالإضافة أنها مغلقة من جهة الشارع باستثناء وجود بوابة صغيرة.

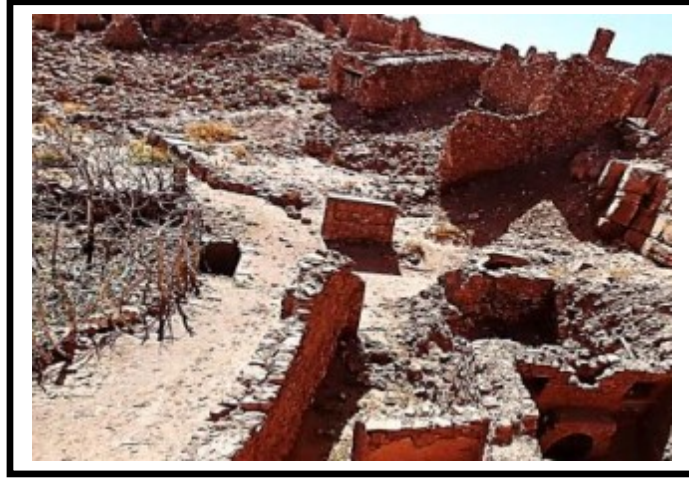
الصورة 02: بقايا حمام قصر الشلالة (تصوير الباحثة).

- **الحمام:** يقع بالجهة الغربية من القصر ، لم يتبق منه إلا أجزاء من الغرفتين الدافئة والساخنة ، بالإضافة إلى خزان الماء الذي كان يستخدم لتسخين المياه من أجل الاستحمام والتي لا يتجاوز ارتفاع جدرانها الواحد متر.

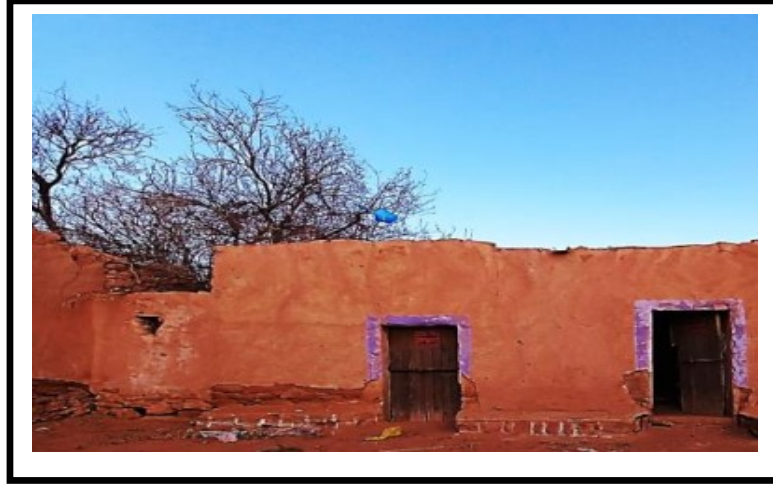
الصورة 06: نماذج من دكاكين سوق القصر (تصوير الباحثة).

- **السوق:** يحتوي القصر على سوق خارج السور وهو فضاء واسع محاط بمجموعة من الدكاكين وكان يستخدم في بيع المنتجات المحلية ، وقد احتل موقعا خارج القصر بسبب وجود البساتين وواحات النخيل بالجهات الشمالية والشمالية الغربية والشرقية للقصر ، ومن الدكاكين ما كان مخصصا لبيع الصوف والزراي.

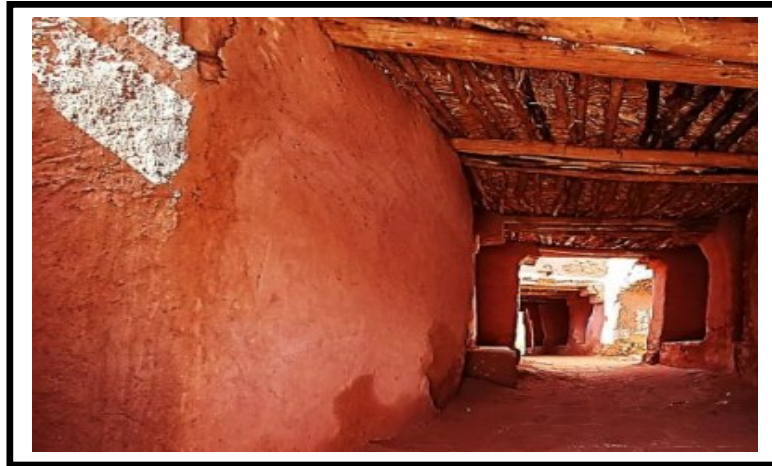
الصورة 07: شارع رئيسي بقصر الشلالة (تصوير الباحثة).

- **الشوارع:** نظرا للأهمية الاستراتيجية للشوارع في التنقل وربط الداخل بالخارج والاتصال بالمرافق الأساسية ، كما تتفرع الشوارع الرئيسية إلى شوارع ثانوية ينحصر دورها في التنقل بين الدروب والأزقة<sup>17</sup>. فقد احتوى القصر على خمسة شوارع رئيسية ينطلق أحدهما من الباب الرئيسي بالجهة الشرقية "باب تيشرافين" والبقية تؤدي إلى الأحياء السكنية من خلال أربعة دروب أساسية.

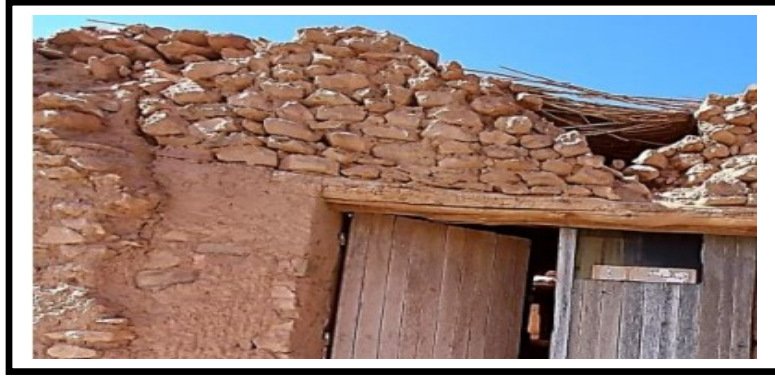
الصورة 08: باب تيشرافين (تصوير الباحثة).

- **التحصينات العسكرية:** تتمثل العمارة العسكرية بقصر الشلالة في الأسوار والأبواب والأبراج ، حيث يحتوي القصر على سور مزدوج الأول متقدم عن المنشآت يحيط بالبساتين اندثرت جميع بقاياها ولم يبق منه إلا بعض الآثار ، أما السور الثاني فهو يربط العيون المائية الأربعة المحيطة بالقصر في أربعة أركان بامتداد يقدر بتسعة أمتار وسمك يقدر بخمسين سنتيمترا ، وتم تزويده بثلاثة أبراج يقدر ارتفاعها بتسعة أمتار وزودت بمزاغل وفتحات لضمان الحماية والدفاع عن القصر ، كما فتح بالسور أربعة أبواب منها اثنين رئيسيين والتي نذكر منها "باب تيشرافين" الذي يؤدي إلى ساحة "تاجماعت" وبطل على البساتين الغربية ، بالإضافة إلى باب "تافرن" الذي يؤدي إلى مكان خاص بالمبادلات التجارية خارج القصر ، واثنين ثانويين وهما باب "أحفير" وباب "الشديري".

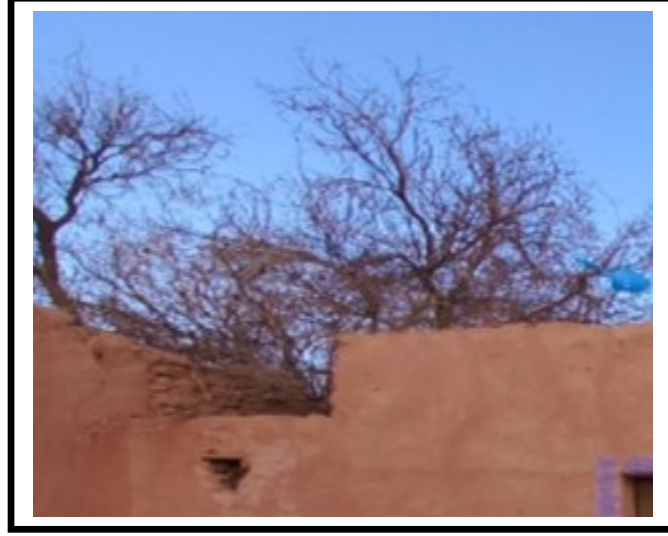
- من خلال زيارتنا الميدانية للقصر لاحظنا تعرض منشآت القصر إلى مشكلة التلوث البيئي على اختلاف أنواعه والذي تعددت مظاهره وأشكاله ، حيث يمكننا حصرها في:
  - التخريب العمدي من طرف الزائرين والسكان القدامى للقصر من خلال نهب مواد البناء ورمي الأوساخ أمام منشآت القصر.
  - ترك منشآت القصر دون صيانة وترميم ما أدى إلى قيام بعض المهتمين بمحاولات فردية لصيانة أجزاء من المبانى الأمر الذي سبب تنافر مع شكل الواجهات والمواد الأولية المستخدمة ، وقد أدى هذا إلى حدوث تشوه بصري للمعالم.

الصورة 09: انتشار الفضلات أمام دكاكين سوق القصر (تصوير الباحثة).

- التنظيف (تخصيص أكياس قمامة لتجنب رمي الفضلات من طرف الزوار داخل الموقع مع تغييرها بشكل دوري).

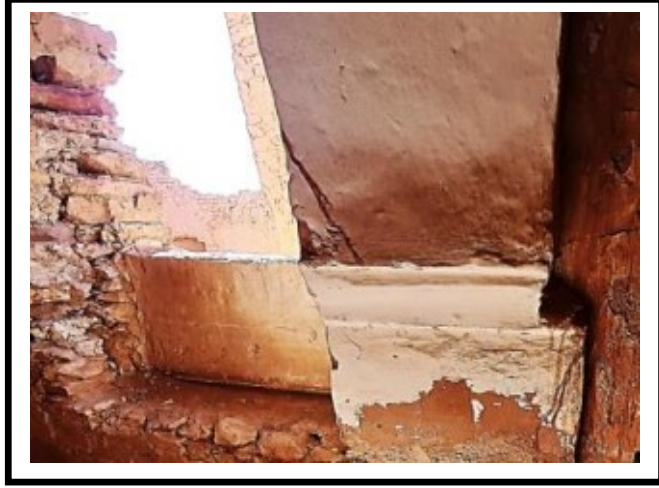
الصورة 10: تنافر المواد المستخدمة في ترميم المسجد مع المواد الأولية ( تصوير الباحثة ).

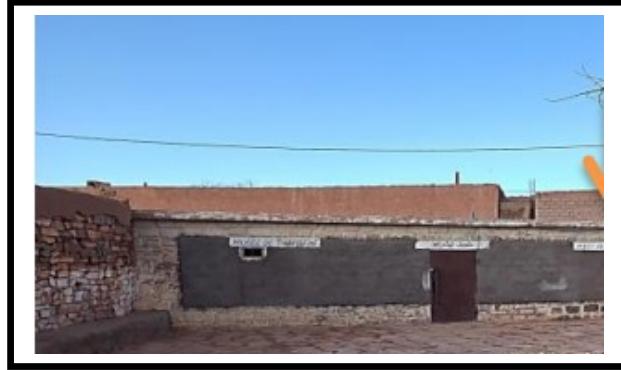
- انتشار واجهات مباني حديثة ذات خصائص معمارية مغايرة لطبيعة منشآت القصر ، وقد أدى ذلك إلى طغيان التصميمات الهندسية والإنشائية المعمارية ذات الأنماط والاستخدامات المغايرة لطبيعة القصر والمنطقة الأثرية.
- استخدام خامات حديثة ومختلفة عن الخامات الأصلية تسبب في فقدان عديد معالم القصر لخصائصها الفنية وتشوه منظرها.

الصورة 11: انتشار مباني حديثة متلاصقة بمنشآت القصر ( تصوير الباحثة ).

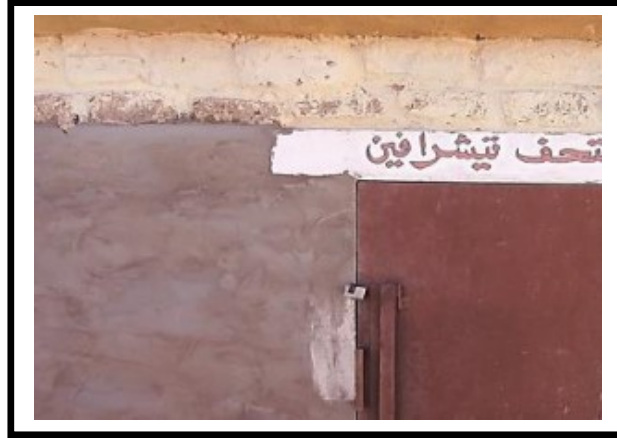
الصورة 12: استعمال مواد حديثة فوق مباني أثرية ( تصوير الباحثة ).

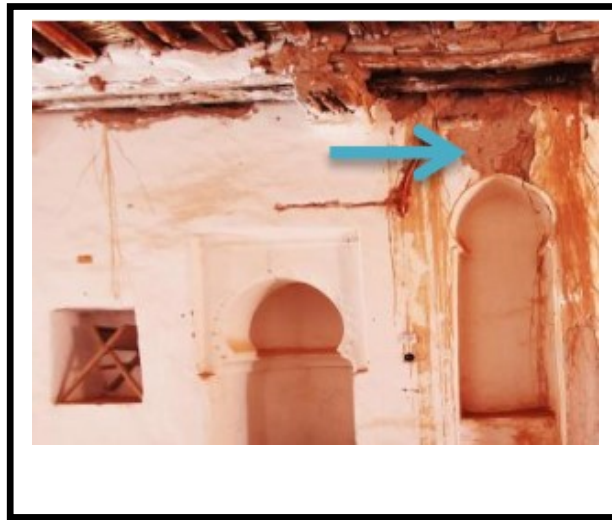
- انتفاخ مواد البناء وانهارها بالإضافة إلى سقوط التغطية لمعظم المباني الموجودة بالقصر وتركها دون ترميم.
- نمو النباتات على الواجهات الداخلية والخارجية لبعض المنشآت كالحمام ، حيث غطت جزءا كبيرا منه محدثة بذلك تشوه في المظهر الجمالي لبقايا المعلم.

الصورة 13: سقوط التغطية الداخلية لجدران المسجد ( تصوير الباحثة )

- إعادة ترميم الأجزاء المصابة في الموقع.

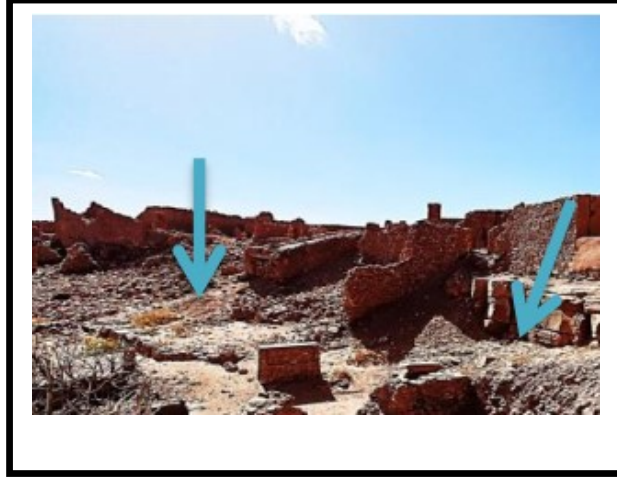
الصورة 14: نمو النباتات على بقايا حمام القصر (تصوير الباحثة).

- إزالة الأعشاب والنباتات.

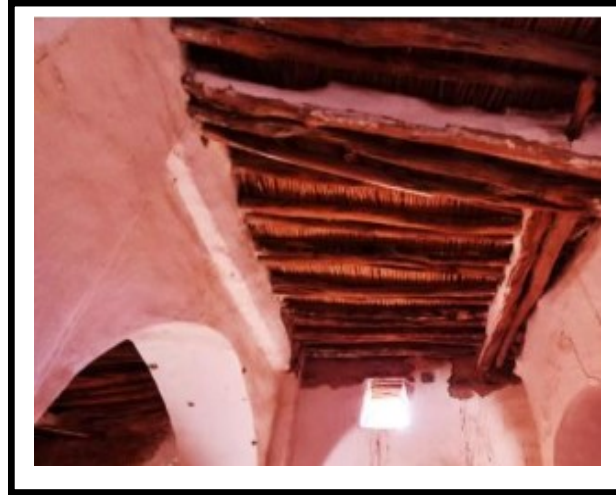
- ظهور المرض الأسود في جدران عديد المنشآت على شكل بقع سوداء أو كما تعرف علميا بطبقة "الباتينا"، ويشير "عبده عبد اللاه الدربي" في مقاله أن هذا النوع من المرض تسببه الأمطار الحمضية والهواء الجوي الملوث حيث يساهم كل من ثنائي أكسيد الكبريت الموجود في الجو وثنائي أكسيد الكربون في تشكيلهما<sup>28</sup>.

الصورة 15: تشكل طبقة الباتينا على الجدران الداخلية للمسجد ( تصوير الباحثة ).

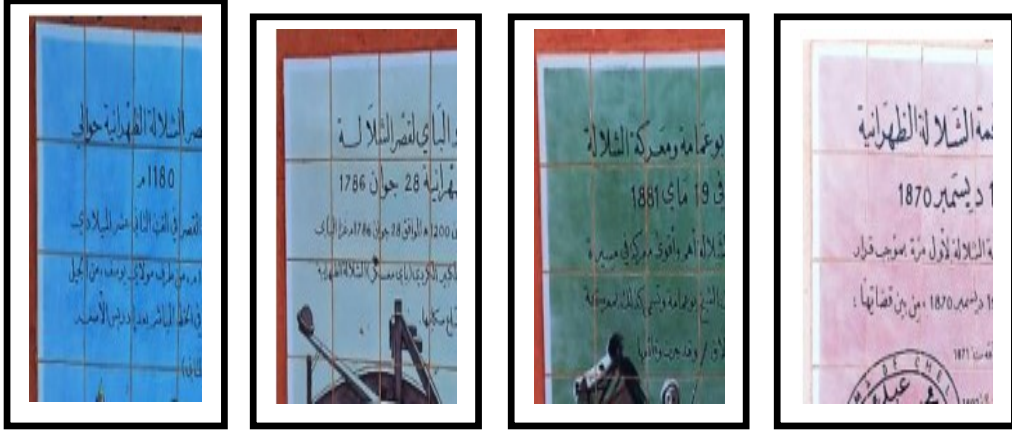
- **التسويق والترويج:** يتم الترويج للموقع الأثري لجذب الزوار وزيادة الوعي بأهميته التاريخية والثقافية من خلال اللافتات التي تكون بمثابة دليل للسياح<sup>32</sup>. ولقد لاحظنا مبادرة فعالة من السيد " الحبيب جبري " من خلال تشكيل مجموعة من اللافتات تمتد على طول الجدار في الفضاء المؤدي إلى القصر والتي تحمل معلومات تاريخية عن القصر ، ولكنها لا تتوافق مع

شروط تشكيل اللافتات الترويجية مع غياب ترتيب اللافتات حسب المعلومات بشكل كرونولوجي بالإضافة إلى الاكتفاء باستخدام لغة واحدة.

اللوحة 01: نماذج من اللافتات الترويجية بقصر الشلالة ( تصوير الباحثة).

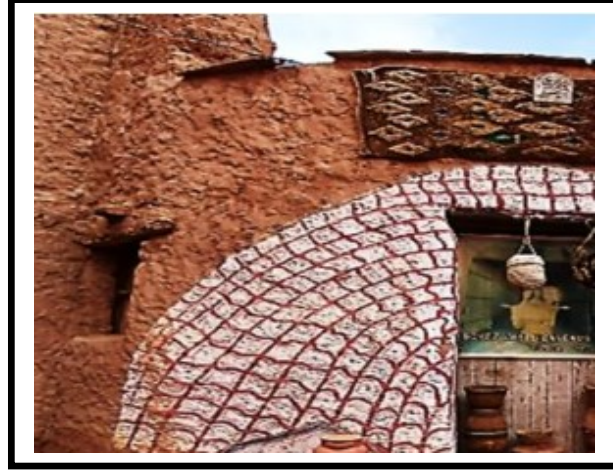
الصورة 17: مقترح لتشكيل مجسم لمعلم مع لوحة إخبارية (تصوير الباحثة).

- التشجيع على زيارة القصر من خلال مواقع التواصل الاجتماعي وتنصيب لوحات إرشادية تحمل عبارات الترحيب والدعوة لزيارة القصر وحذا أن يوضع أمام كل لوحة مجسم لمعلم صغير يدل على محتواها من أجل إضفاء الطابع المحلي ، وإنشاء مكتب للاستقبال والتوجيه مع وضع مرشدين سياحيين محليين ، وتهيئة محلات لبيع المنتوجات التقليدية للمنطقة.
