الحمامات الرومانية بمدينة تيقزيرت (ولاية تيزي وزو) أيومنيوم قديما.

*Roman baths in the city of Tigzirt (W.Tizi Ouzou), in ancient times.*

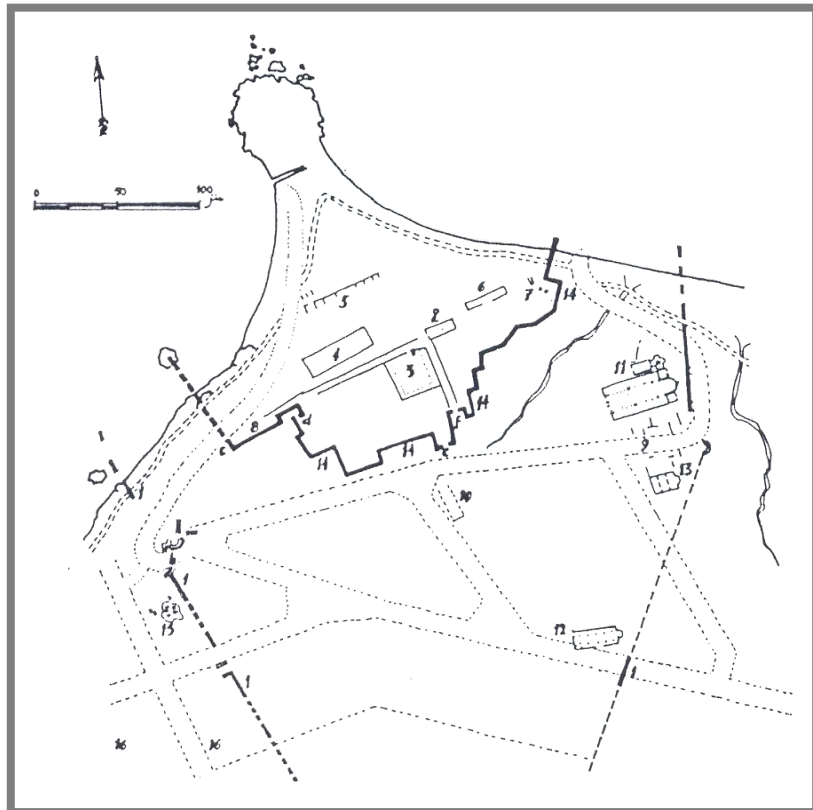
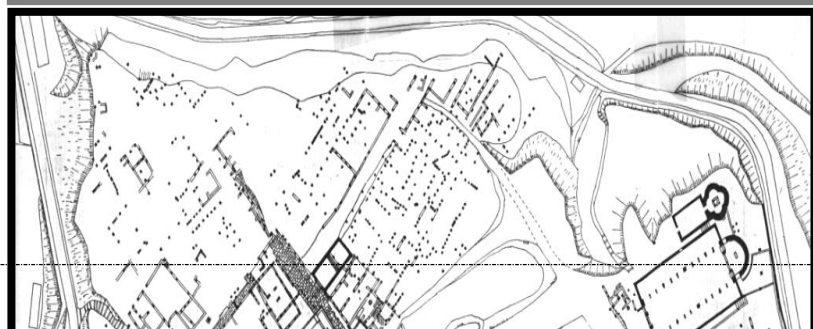
مخطط 1: Plan de la ville de Tigzirt. (St. GSELL, AAA (Feuille n° 6, n°34)

- 1 - Mur romain
- 2 - Temple
- 3 - Place dallée
- 4 - Horrea
- 9 - Les thermes
- 11 - Gde basilique
- 12 - Basilique
- 13 - Chapelle
- 14 - Mur byzantin
- 15 - Tombes – Huilerie ?
- 16 - Nécropole
- 17 – Îlot

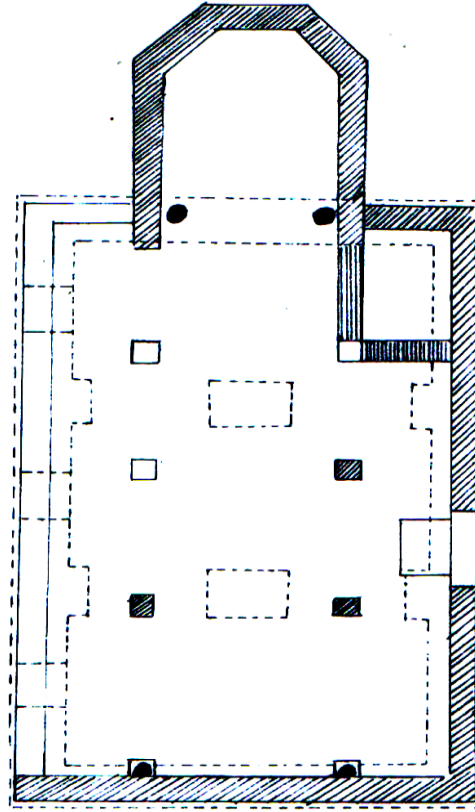
مخطط 2: المصلى المسيحي بالموقع الاثري

المصدر: حسب الباحث الاثري ستيفان قزال

هل كان استعمالهما بعد التعديلات التي أجريت على الموقع في الفترة المسيحية؟ وهذا لتواجدهما خلف حنية المصلى المسيحي مباشرة وأيضا دورهما في هذه الفترة. انظر المخطط رقم (2).

المصلى له اتجاه شرق-غرب مثله مثل باقي المباني الدينية المسيحية عموماً، ذو شكل مستطيل يبلغ طوله 13.60م وعرضه 7.85م تقريباً.

أما من الناحية الداخلية فأول ما نلاحظه هو وجود ثلاثة صحن مرتبة كما يلي صحنين جانبيين (ثانويين) وصحن مركزي (رئيسي)، وكل صحن يفصله عن الموالي له صف من الدعامات وبهذا لدينا صفتين من الدعامات، حيث يوجد ثلاثة منها في كل صف ومقاسات كل دعامة هي 0,55م × 0,60م.

الصحن الجنوبي يأتي مباشرة بعد المدخل ويبلغ طوله 10,30م وعرضه يبلغ 2,45م وبعده يأتي الصحن المركزي ويبلغ طوله 13,50م ويبلغ عرضه 2,05م وهو يؤدي مباشرة إلى الحنية حسب مخطط قزال أما الصحن الشمالي فيقدر طوله بـ 13,50م وعرضه بـ 2,00م. وفي الجهة الجنوبية الشرقية توجد غرفة صغيرة يقدر طولها بـ 2,60م وعرضها بـ 1,65م وهي مرتفعة عن مستوى أرضية المصلى بـ 0,30م، وهي محاطة بأربعة جدران سمك كل واحد 0,55م، عدا الجدار الشرقي فسمكه 0,70م، ويمكن أن تكون هذه الغرفة عبارة عن موهف وهي غرفة خاصة بالراهب حيث نجد مثل هذه الغرف في الكنائس والمصليات المسيحية في الفترة البدائية وهذا إذا ما قارناها ببعض العمائر الدينية لمدينة قرطاج (1) وكذلك لعمائر الدينية لمقاطعة نوميديا المسيحية طبعاً.

والمشكل الكبير الذي واجهنا هو عدم وجود الحنية من أساسها حيث أننا لم نعثر على أي أثر يدلنا عليها والتي وصفها قزال، وقال إن لها شكل نصف مثنى وطولها يفوق 5,50م، أما أضلاعها الداخلية فتصل إلى 1,40م.

في هذا الصدد لا يمكن الاعتماد على المخطط الأول للمصلى المسيحي وذلك لأن مقاساته غير مطابقة مع المعطيات الميدانية.

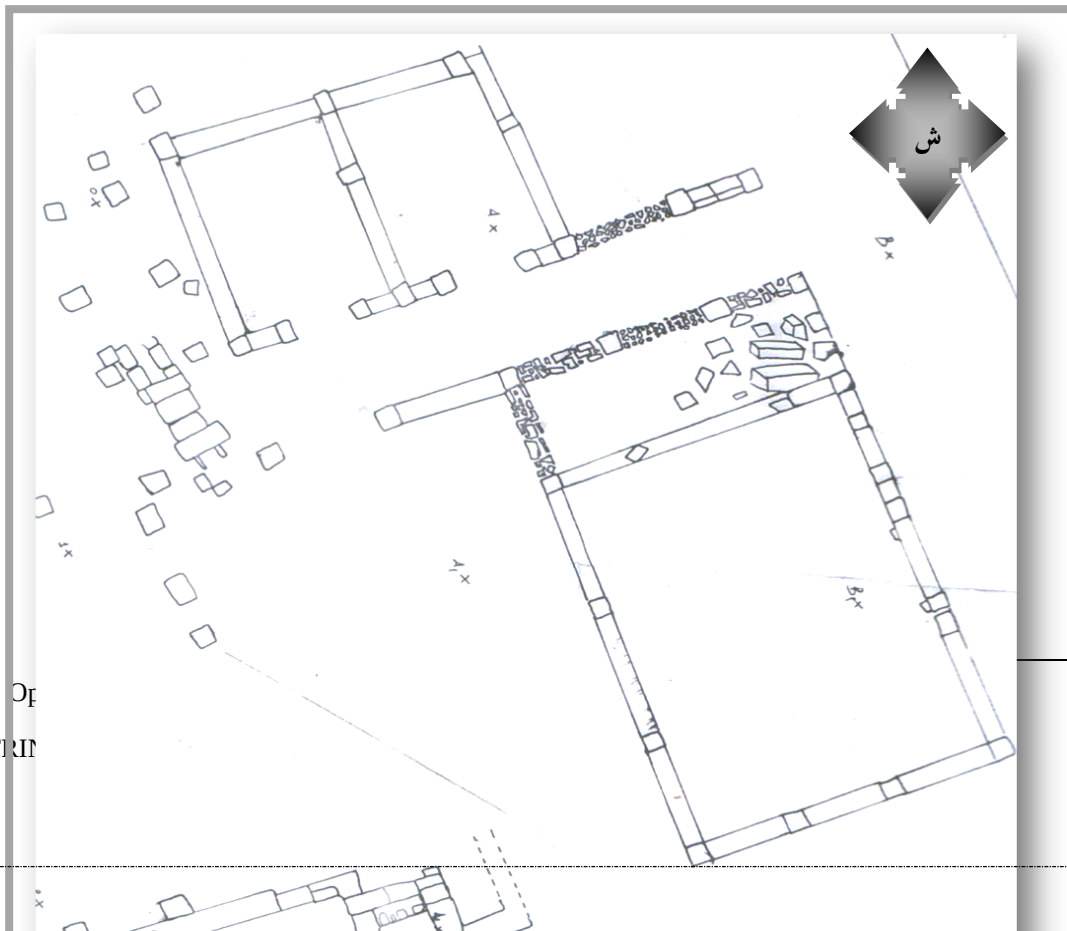
### مخطط 3: الرفع الاثري للمعلم المسمى بالحمامات بالموقع الاثري تيقزيرت.

المصدر: من انجاز الباحث عرباوي محمد.

تعتبر أولى قاعات الحمامات وتقع في الجهة الشرقية كما سبق الذكر شكلها العام مستطيل ذو أبعاد 5.65 م طولاً و 3.50 م عرضاً لتصل مساحتها إلى حوالي 18 م، مدخل هذه القاعة نجده يفتح على شبه ممر أو رواق بمقدار 1.55 م، هذا الشكل المستطيل الذي تقدمه لنا هذه القاعة يتجه شرق غرب علماً أن مدخله في الجهة الغربية، كما نشير إلى عدم استقامته وهذا بناءً على المقاسات التالية: 3.45 م شرقاً و 3.55 م غرباً، 5.20 م شمالاً، 5.10 م جنوباً ، واجهات هذه القاعة نرتبها على النحو التالي:

شكلها كذلك مستطيل أبعاده 5.25 م طول و 3.65 م عرض، لتصل بهذا مساحتها إلى 20 م تقريباً .

تتمثل هذه القاعة في شكل مستطيل يتجه شرق غرب وهذا وفق المقاسات التي بحوزتنا حيث أن طولها يساوي 7.20م وعرضها 6.10م بالتقريب ، ولم نستطع تحديد الشكل العام للقاعة نظرا لضيق حدود المعلم ، التي أدت إلى تدمير الجزء الشمالي لهذه القاعة مما أعاقنا على تحديد مدخل هذه القاعة ، أما جدرانها نحددها في ما يلي :

هذه القاعة نجدها غرب القاعة الرابعة وعلى نفس المستوى وهي ذات شكل مستطيل غير انه يتجه شمال جنوب حيث أبعادها هي 7.90م طولاً و4.40م عرضاً لتقدر مساحتها بـ35م<sup>2</sup>، تشكل هذه القاعة شبه اختناق في الجهة الجنوبية الذي يشكل شبه مسبح صغير بأبعاد 3م طولاً و1.85م عرضاً وحوالي 0.50 م عمقا، حيث يتوضع على كل العرض، أصلاً يبدأ بشبه عارضة تفوق مستوى الأرضية (أرضية القاعة) ثم يتكون شبه كرسي، كما تم العثور على تغليفية الجدران وطريقة بعث الحرارة .
