## نتائج أعمال التحري و الاستكشاف الأثري بالساحل الشرقي لتيبازة (حملة 2020) Results of archaeological survey and discoveries work on the eastern coast of the city of Tipasa

**Abstract:** This paper deals with some field work represented in the archaeological investigation and exploration work on the eastern coast of the city of Tipasa, this coast that is surrounded by many archaeological remains that have not been reached by researchers, and this is due to the concentration of most of the research in the archaeological city of Tipasa and its vicinity from the western side up to Cherrchell, this was the main characteristic that prompted us to do this kind of work that we did within the framework of what the law allows.

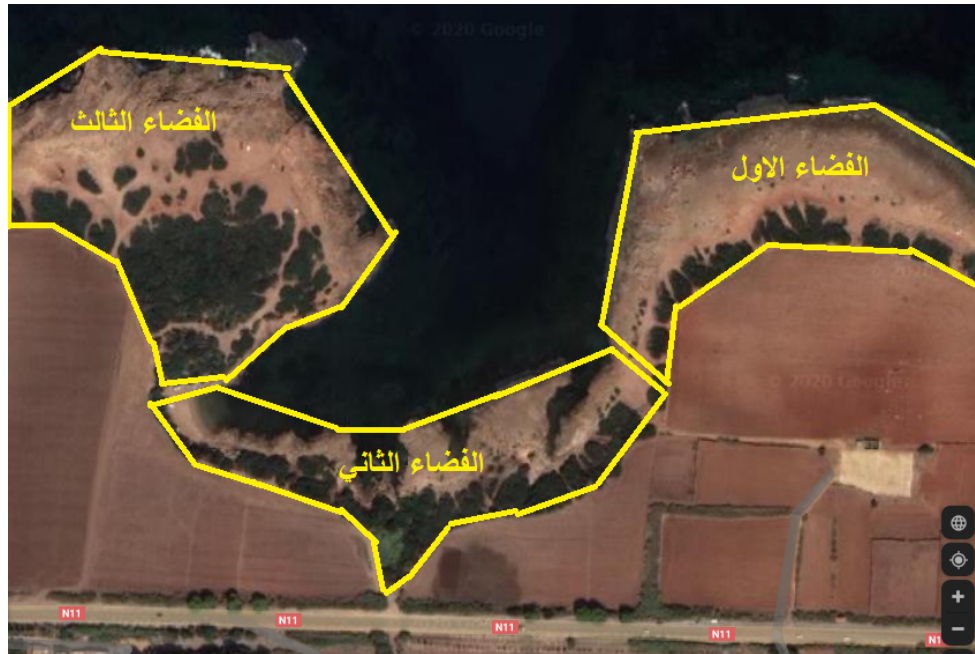
## الصورة 01: صورة جوية لموقع ديمونشي و تقسيم فضاءات التدخل

ان اعمال التحري التي تمت في هذا الموقع كانت مقسمة حسب فضاءات تم تعيينها على النحو التالي:

- **الفضاء 1 :** الفضاء الشرقي ، و المتمثل في الجهة الشرقية للشاطئ الرئيسي (ديمونشي)

- **الفضاء 2 :** الفضاء الوسط، والمتمثل في شاطئ ديمونشي

- **الفضاء 3 :** الفضاء الغربي و المتمثل في الجهة الغربية للشاطئ الرئيسي (ديمونشي).

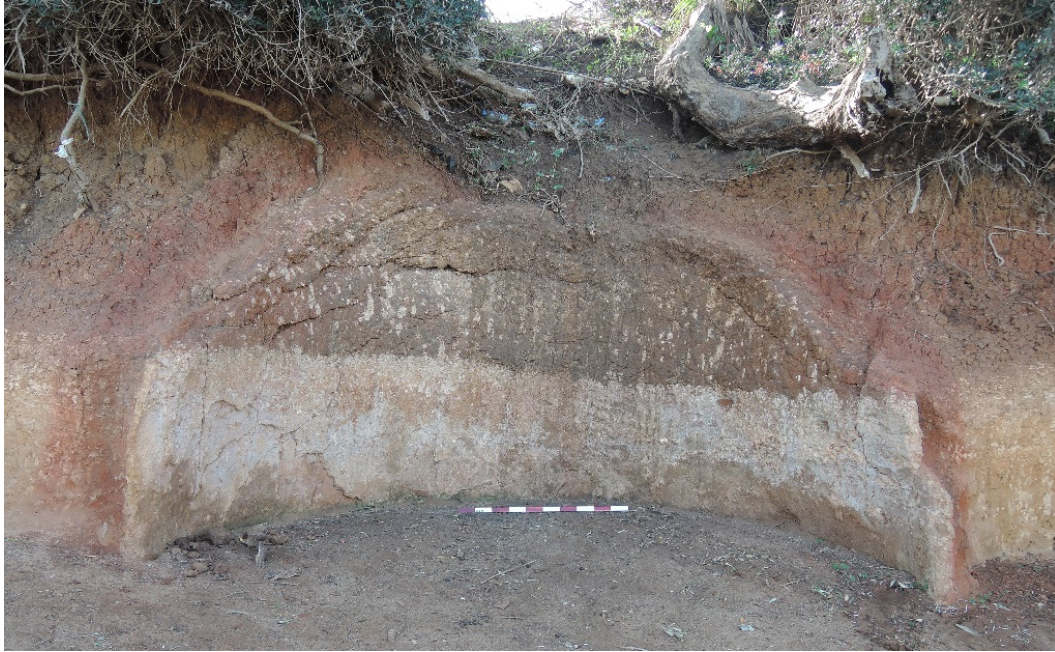
## الصورة 02: احد أفران الجير بموقع ديمونشي

تكونت بفعل الحرارة والحرق، اما من الداخل نلمح طبقة من الملاط على شكل بطانة كان دورها مقاومة للحرارة بدون شك.

تكون هذه الأفران عادة مستندة الى مرتفع طبيعي -سفح جبل، هضبة-، وهذا ما يساهم دون شك من الجانب الهيكلي، في متانة وصلابة الفرن. أما من الجانب الوظيفي، فإن هذا الأسلوب في تهيئة الأفران يسهل بشكل كبير في عملية تعبئة الفرن وتغذيته بالحجارة الكلسية والفحم عن طريق الفوهة العلوية. العينات الوحيدة التي قمنا بجمعها في هذا الفضاء هي بعض القطع الفخارية المتواجدة داخل ردم أحد الأفران، مما تسمح لنا هاته القطع بتأريخ الأفران الى فترة ما بعد القرن الثاني ميلادي.

تم تعيين الموقع في وقت سابق من طرف الأستاذ بن سعيدي، وقد أصدر هذا الأخير مقالا حول اكتشاف فرن للجير بموقع ديمونشي (بن سعيدي. يوسف، خلاف. رفيق 2020 ص45) (الصورة 02). عند الوصول الى الموقع، تم تسجيل تواجد عدد كبير من الأفران (سنة أفران) كلها موزعة على جدار التربة الذي يحيط الشاطئ الرملي (فضاء 2). تبعد الأفران بحوالي عشرة أمتار عن البحر، وتستند كلها على هضبة قليلة الارتفاع، كما يبدو شكلها دائريا، لكن لم يبق سوى بعض الآثار بسبب تأثير مختلف عوامل التلف عليها (أنظر الصورة 02). تختلف مقاسات الأفران، فأكبرها يبلغ ارتفاع الجزء الظاهر منه بحوالي 1.90 م، في حين لا يتعدى قطره 03 أمتار. تحيط على جانبيه من الخارج طبقة حمراء اللون، سمكها 10 سم تقريبا؛

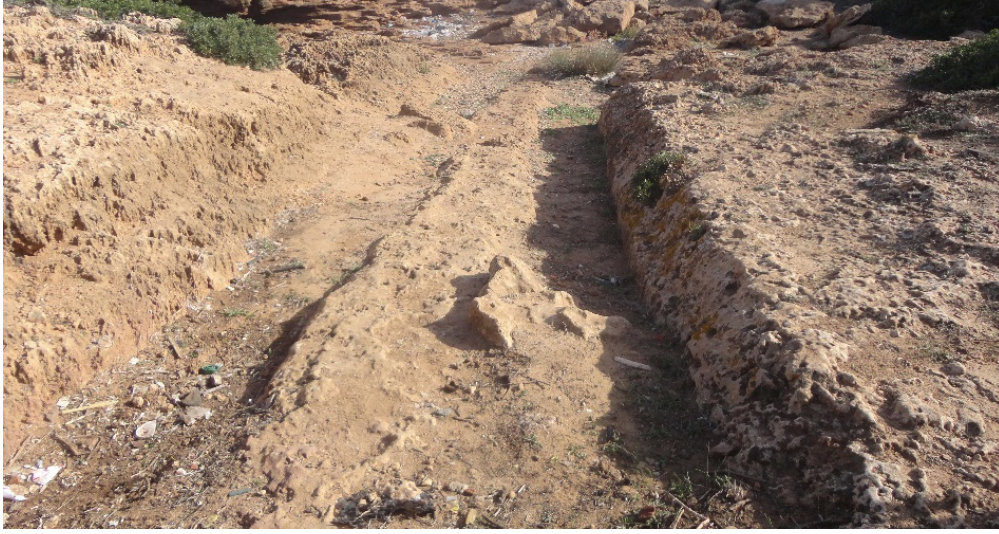
### الصورة 03: أثار طريق قديم بموقع ديمونشي

(الصورة 03) نظرا لنحته على الحجارة مباشرة. نستطيع ملاحظة، أيضا، أثر العربات عند مرورها بهذا الطريق. ربما كان هذا الطريق يصل الى ورشة انجاز الجير والمباني المتواجدة حولها.

في الجانب الشرقي للموقع، الفضاء 1، لم يسجل الفريق المكلف بالتحريات في هذا الفضاء، تواجد بقايا اثرية كالبنائيات، او لقي اثرية. ربما هذا راجع لكون الحدود الغربية للموقع متمثلة في الشاطئ وفضاء حرق وإنتاج الجير. لكن، قام الفريق بتعيين تواجد طريق، تظهر اثاره بوضوح في عدة أماكن من الفضاء

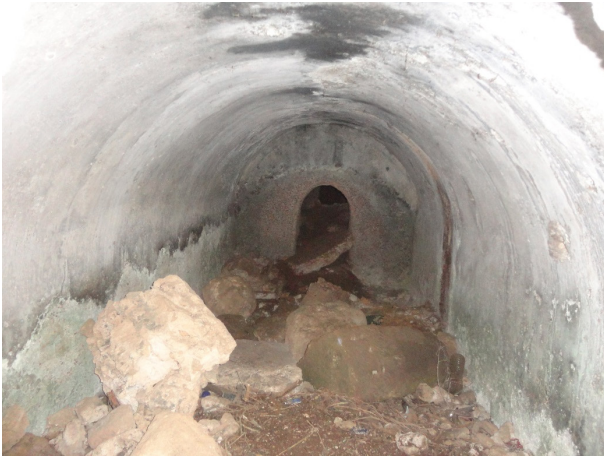
### الصورة 05: خزانات المياه

الفضاء الثالث "3"، يتواجد هذا الفضاء غرب الموقع وهو الفضاء الأكثر ثراء، تم تسجيل تواجد عدة هياكل ومنشآت من جدران واحواض وخزانات للماء (الصور 04-05)، ومن أجل تحديد كرونولوجية شغل الموقع تم أخذ أكبر عدد من العينات،

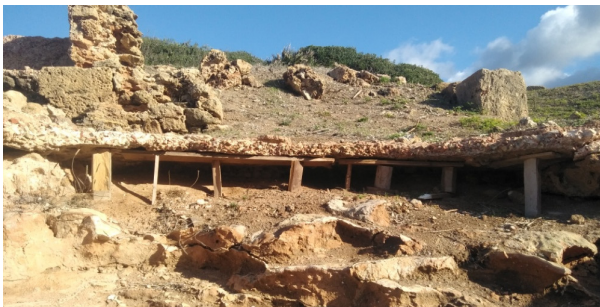
الصورة 07: الحوض الثاني

في هذه المنطقة تم تسجيل تواجد بقايا حوض مائي (الصورة 06) يحتوي على درج وجزء من الارضية تعلو على مستوى الارض بحوالي 70 سم، وفي الجهة الجنوبية للحوض آثار جدار تابع للحوض مبني بالحجارة الدبشية، طوله حوالي 200 سم. يحتوي هذا الحوض على طبقتين من الملاط القرميدي، و يحيط به من الجهة الشرقية جدار صغير مبني بتقنية النظام الكبير (opus quadratum). إضافة الى هذا فقد تم تسجيل بقايا حوض ثاني لم يتبق منه إلا الارضية وقناة صرف المياه ومما في حالة متقدمة من التدهور مما استدعي علينا عملية التدخل من اجل تدعيم الارضية بعوارض خشبية مع وضع حاجز شريطي يمنع المرور في تلك المنطقة حفاظا على ما تبقي منها (الصورة 07).

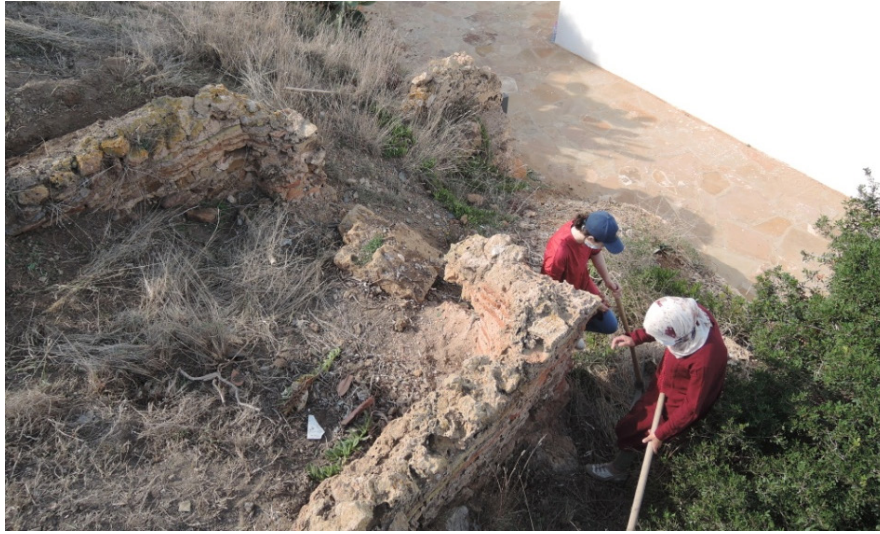
### الصورة 08:حوض المنطقة رقم 03

تحتوي هذه المنطقة ايضا على بقايا حوض (صورة 08) يعتبر أكثر وضوحا من بقية الاحواض، شكله مستطيل يبلغ طوله حوالي 2م مبني بالأجر و الملاط. جدره الغربي يبلغ طوله 1.60م مبني هو الآخر بالتقنية المختلطة، أما الارضية فلم يتبق منها إلا جزء صغير في الركن الجنوبي الغربي للحوض مبلط بفسفيساء.

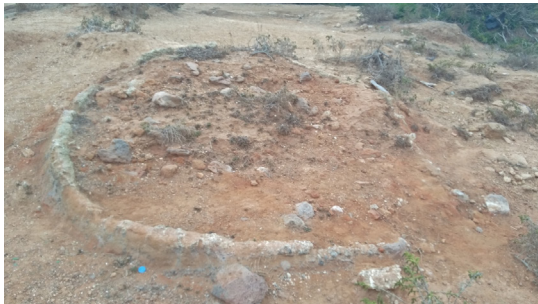
### الصورة 09: فرن الجير بموقع شادولي

من خلال أعمال المسح و التحري على مستوى هذا الخليج تم تسجيل تواجد فرن دائري محفور في الارض، يبلغ قطره حوالي 03 متر (الصور 09).

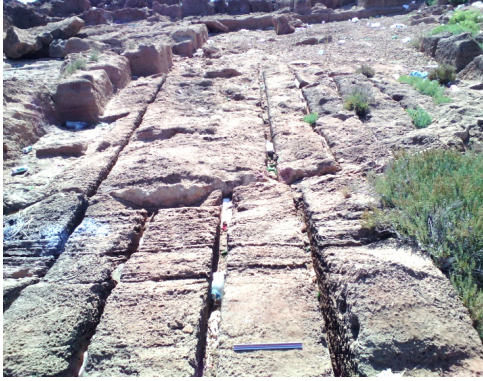
## الصورة 11: محجرة الصخرة المصفحة

يوسف، 2019 ص 105)، ومن الآثار التي تيرهن على وجود بقايا أثرية في هذه المنطقة، هو وجود بقايا لمجموعة من الأفران بالإضافة الى تسجيل تواجد محجرة واسعة الإنتشار تم الإشارة إليها سابقا في الأطلس الاثري (Gsell (S) 1911 p10)

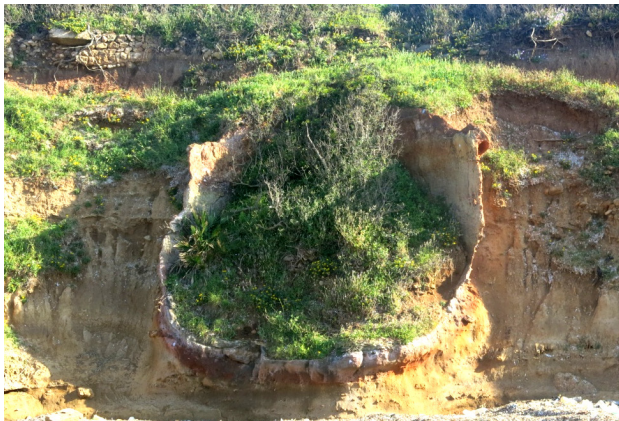
## الصورة 10: الفرن الاول بموقع قوليع

شك، مقاومة للحرارة، يظهر فوق الفرن و في الجانب الشرقي بقايا جدار مكون من حجارة مختلفة المقاسات، بالإضافة إلى مساحة (مغطاة بأشجار قصيرة حاليا)، مهياة بملاط ممزوج بقطع فخارية، يبلغ طولها حوالي 4 أمتار على عرض يقدر بحوالي 2 متر،

هذه المساحة لها علاقة مباشرة مع الفرن و هذا من أجل إستعمالها للوصول إلى فوهة الفرن ليتم صب الحجارة الجيرية و الفحم.

يوجد الفرن فوق منحدر صخري يؤدي مباشرة إلى البحر، و الملاحظ هو أن هذا الفرن كان دائري الشكل و قد فقد نصفه نتيجة تأثير مختلف العوامل الطبيعية مع مرور الوقت، يحتوي الفرن حاليا على قاعدة و جدارين (الجدار الشرقي و الجدار الغربي)، يظهران في حالة سيئة، توجد في الجانب الغربي من الجهة العلوية للفوهة فتحة على شكل قناة صغيرة ربما كانت تستعمل للتهوية أو لصب الماء ؟

يبلغ إرتفاع الفرن حوالي 5.50 متر و قطره لا يتعدى 5 أمتار، تحيط على جانبيه من الخارج طبقة سميكة حمراء تقدر بحوالي 10 سم. تكونت بفعل الحرارة و الحرق، أما من الداخل فيحتوي على طبقة من الملاط على شكل بطانة تكون، بدون
